Odalsvegen 1555, 2330 VALLSET

Salgsobjekt: Enebolig
Eierform: Eiet
Byggeår: 1934
BRA-i/BRA Total 225/456 kvm
Tomtstr.: 4738 kvm
Soverom: 3
Gnr./bnr. Gnr. 392, bnr. 4
Oppdragsnr.: 1213260044

Tilstandsrapport

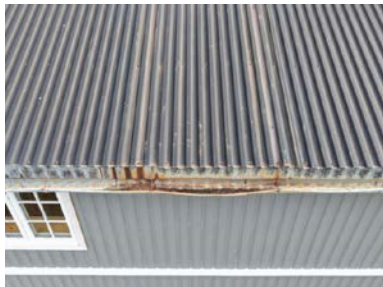
Det er registrert nedbøy, skjevheter og skader i takrenner. Det er også registrert lekkasje fra takrenneskjøt, og det er ikke etablert nedløpsrør for kontrollert bortledning av takvann. Det er ikke etablert snøfangere på taket. Boligen er ikke oppført med krav til snøfangere ut fra byggeår, men takflaten vender mot langsiden av bygningen hvor det er tilrettelagt for terrasse og opphold. Forholdene medfører mangelfull håndtering av takvann og økt fuktbelastning på fasade, grunnmur og terreng inntil bygningen, samt økt risiko for nedfall av snø og is mot område beregnet for opphold.

Takrenner med skader og lekkasjer bør utbedres eller skiftes. Det bør etableres nedløpsrør med kontrollert bortledning av takvann bort fra bygningen. Ved etablering av terrasse/oppholdsareal langs bygningen bør det gjøres en helhetlig vurdering av behov for snøfangere på aktuelle takflater, slik at personsikkerhet og riktig belastning på takkonstruksjonen ivaretas.

Kostnadsestimat: 20 000 - 100 000

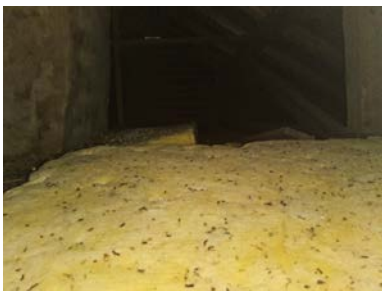
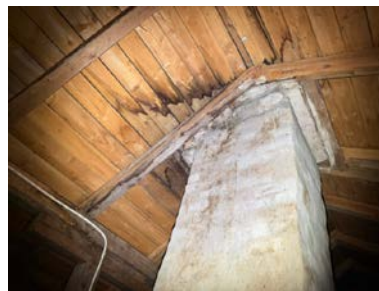
Takkonstruksjonen viser tegn til skjevheter og svanker. Dette vurderes å ha sammenheng med alder, tidligere belastninger og/eller begrenset dimensjonering etter dagens referansenivå. Det er også registrert fuktmerker rundt takgjennomføring ved pipe, samt spor etter gnagere på loft. Forholdene medfører økt risiko for videre skadeutvikling i takkonstruksjonen, fuktinntrengning ved pipegjennomføring og skader etter gnagere. Omfanget av eventuell skade i lukkede eller utilgjengelige deler av konstruksjonen er ikke avklart.

Tetting og beslag rundt pipegjennomføring bør utbedres dersom fuktmerkene har sammenheng med lekkasje. Spor etter gnagere bør følges opp med skadedyrtiltak, tetting av mulige adkomstveier og fjerning av forurenset materiale der dette er aktuelt. Takkonstruksjonen bør utbedres eller forsterkes dersom skjevheter og svanker utvikler seg videre eller påvirker bæreevne/funksjon.

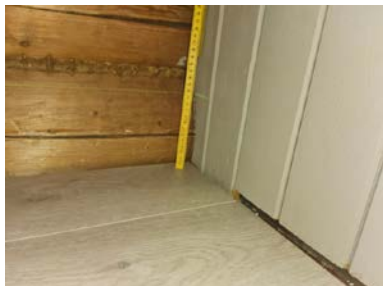
Det er registrert knirk i gulv. Knirk er ikke uvanlig i eldre boliger og skyldes erfaringsmessig bevegelse mellom undergulv, bjelkelag og innfesting. Det er registrert skjevheter i to stuer, hvor det med nivelleringslaser ble målt totalt avvik på mellom 15 og 30 mm, i tillegg til lokale skjevheter. I gang i 2. etasje er det registrert større skjevheter, hvor forskjellen fra høyeste til laveste punkt er målt til 77 mm. Forholdet vurderes å ha sammenheng med alder, byggemåte og/eller setninger i konstruksjonen. Skjevheter er ikke uvanlig i eldre boliger, men målt avvik i gang i 2. etasje er vesentlig og gir redusert brukskvalitet. TG3 settes på bakgrunn av målt avvik iht. NS 3600. Forholdet medfører økt risiko for videre skadeutvikling i etasjeskiller og tilstøtende konstruksjoner.

Det er ikke registrert forhold som tilsier behov for akutte tiltak, men årsak til de største skjevhetene bør undersøkes nærmere før det utføres eventuelle opprettingstiltak. Ved legging av nytt gulv som stiller krav til planhet i underlaget, bør avretting eller annen oppretting påregnes. Etasjeskiller bør forsterkes eller rettes opp dersom skjevhetene påvirker bruk, videre skadeutvikling eller planlagt oppgradering av gulv/overflater.

Kostnadsestimat: 20 000 - 100 000

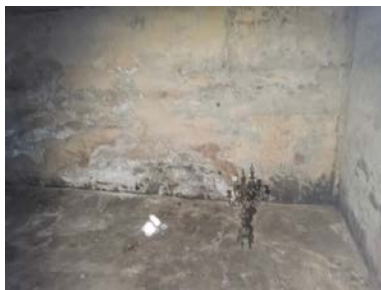
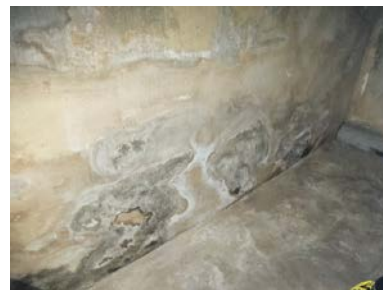
Det er registrert mineralutslag på murflater, noe som er et tegn på fuktvandring gjennom grunnmur. Det er også registrert fuktopptrekk på panel til delevegg. Ved bruk av fuktindikator mot fritt eksponerte murflater ble det registrert utslag ved overgang mellom vegg og gulv. Hulltaking er ikke utført, da vegger mot terreng er av mur. Selger opplyser at drenering nylig er oppgradert, men registrerte forhold viser fortsatt fuktpåvirkning i rom under terreng. Forholdene medfører økt risiko for fuktbelastning i kjeller, skadeutvikling i organiske materialer og redusert egnethet for innvendig kledning/oppbygging mot mur- og gulvflater.

Organiske materialer mot mur- og gulvflater bør fjernes. Kjelleren bør beholdes med synlige murflater og god luftsirkulasjon, slik at eventuell fukt lettere kan tørke ut og kontrolleres over tid. Dersom det fortsatt registreres fuktpåvirkning etter en uttøringsperiode, bør årsak avklares nærmere.

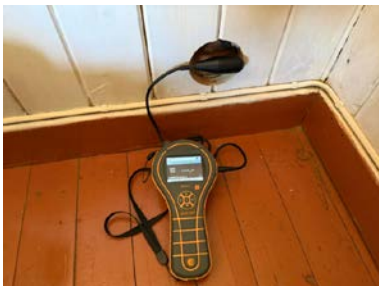
Det er foretatt hulltaking med 73 mm hullbor i nedre del av vegg fra tilstøtende soverom. Det er gjennomført fuktmåling i konstruksjonen. Undersøkelsen viser ingen tegn til skader eller fukt i konstruksjonen. Piggmåling: under 6 vektprosent.

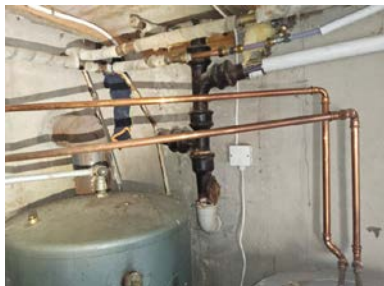
Rørstrekk i kjeller er uisolerte og vurderes å være utsatt for frost. Enkelte vannrør har i tillegg en alder som tilsier at mer enn halvparten av forventet brukstid er passert. Forholdene medfører økt risiko for frostsprengning, lekkasjer og behov for utskiftings over tid.

Uisolerte vannrør i frostsatte områder bør isoleres og frostsikres. Eldre vannrør bør skiftes ved tegn til svekkelser, lekkasjer eller i forbindelse med øvrige oppgraderinger av røranlegget.

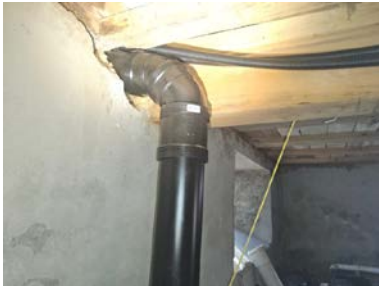
Deler av avløpsanlegget er ikke skiftet i forbindelse med oppgradering av kjøkken og bad. Disse avløpsrørene har en alder som tilsier at mer enn halvparten av forventet brukstid er passert. Forholdet medfører usikker restlevetid og økt risiko for lekkasjer, skader og behov for utskiftings over tid.

Eldre avløpsrør bør skiftes i forbindelse med fremtidige oppgraderinger av våtrom, kjøkken eller øvrige deler av røropplegget. Ved tegn til lekkasje, dårlig avrenning eller andre funksjonsavvik bør utbedring fremskyndes.
