Tilstandsrapport

Enebolig

Røyslivegen 14, 2386 BRUMUNDDAL

Befaringsdato: 19.03.2025

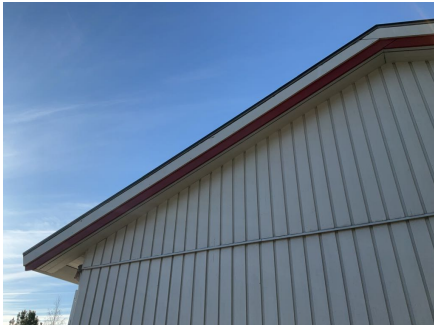
- Det er avvik:
- Vindskier bærer preg av elde og slitasje.

Vindskier bærer preg av elde og slitasje.

- Tiltak:
 - Vindskier har behov for vedlikeholdsarbeider.

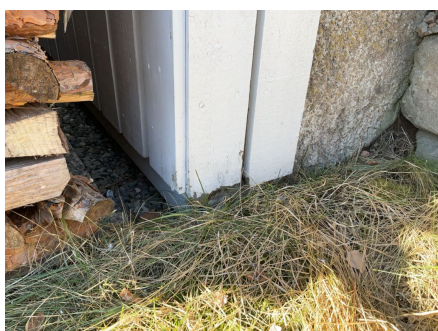
- Det er påvist spredte råteskader i bordkledningen.

- Kledning bærer stedvis preg av elde og slitasje.
- Lufting av kledningen er ikke iht. dagens anbefalte løsning.
- Råteskader på deler av kledning.
- Lav høyde mellom grunnen og kledning.
- Endeved på utvendig kledning har ikke dryppkant.

Råteskader på deler av kledning.

- Vedlikeholdsarbeider må påregnes.
- Lite lufting bak kledning. Utbedring av lufting vil ikke være lønnsomt som enkeltstående tiltak, men ved skifte av utvendig kledning bør det lages tilstrekkelig lufting. Manglende lufting gir økt risiko for fuktskader i konstruksjonen.
- Utbedre råteskader. Tilstand på utvendig kledning øker risikoen for evt. skjulte råteskader i veggkonstruksjon. Kostnader for utbedringer må påregnes.
- Risiko for skader på kledning. Anbefalt høyde mellom terreng og kledning er 30cm.
- Ingen dryppkant forkorter kledningens funksjonstid. Det anbefales å etablere skrånkjære nedre del av kledningen for å begrense fuktopptrekk i treverket. Viktig at endedved overflatebehandles.

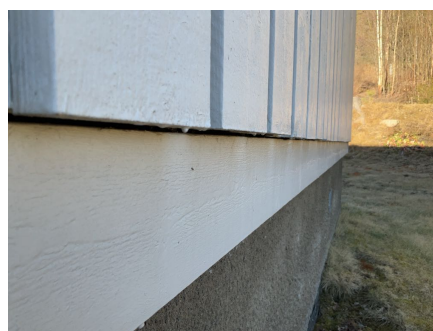
Ingen dryppkant forkorter kledningens funksjonstid. Det anbefales å etablere skrånkjære nedre del av kledningen for å begrense fuktopptrekk i treverket. Viktig at endedved overflatebehandles.

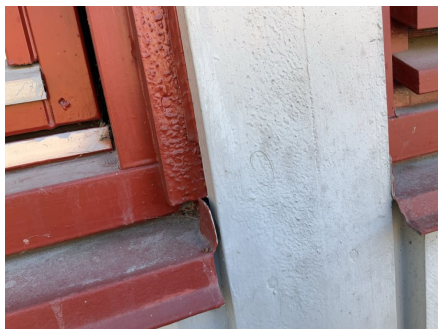
- Glipper mellom vannbrett og kledning gir økt risiko for fukt-/vanninntrenging i konstruksjonene.

Glipper mellom vannbrett og kledning gir økt risiko for fukt-/vanninntrenging i konstruksjonene.

- Når det er glipper i vannbrett mot ytterveggen, kan det føre til at regnvann og smeltevann trenger inn i veggen rundt vinduet, noe som kan forårsake fuktskader på både vinduet og den omkringliggende veggen. Dette kan igjen føre til råteskader på treverket, som svekker konstruksjonen og kan kreve kostbare reparasjoner. Vannbrett og beslag må monteres for å lukke avviket.

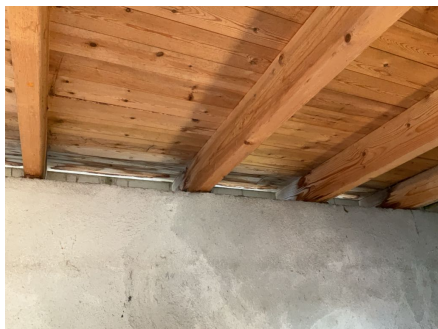
- Det er påvist fukt-/råteskader i konstruksjonen.
- Mer enn halvparten av forventet brukstid er passert på tettesjikt/membran.
- Rekkverket er for lavt i forhold til dagens krav til rekkverkshøyder.

Fuktmerker oppunder gulv, synlig i bod. Dette er synlige tegn til utettheter i membran eller tettesjikt. Ytterligere undersøkelser og tiltak anbefales.

- Råteskadede konstruksjoner må skiftes ut.
- Tidspunkt for utskiftning av tettesjikt/membran nærmer seg ut ifra alder på dagens tekking.

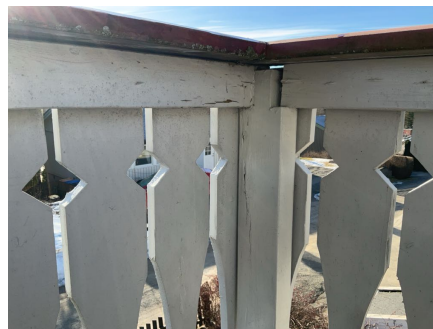
Konstruksjoner som er værutsatt og uten tak, vil alltid ha ekstra vedlikeholdsbehov. Konstruksjoner/overflater har vedlikeholdsbehov. Det er registrert råteskader i rekkverk. Dagens krav til høyde på rekkverk er 100 cm, rekkverk er lavere.

Det er registrert råteskader i rekkverk.

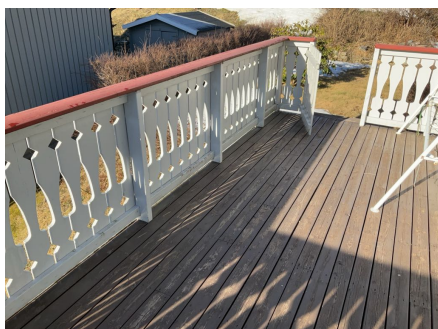
Konstruksjoner/overflater har vedlikeholdsbehov.

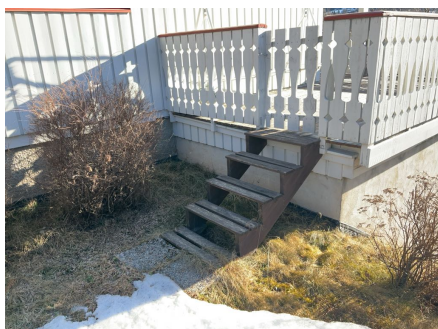
Trappen har enkel- / underdimensjonert utførelse. Det er ikke montert rekkverk.

- Rekkverk må monteres for å lukke avviket.

Det bør påregnes å lage ny trapp som er mer solid.

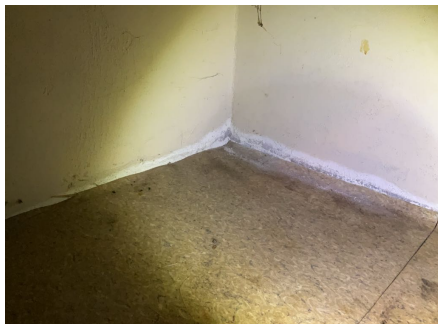
Innendig utforede vegger og oppforede gulv under terreng er å betrakte som risikokonstruksjoner, det vil si konstruksjoner som erfaring viser at har høy skadefrekvens pga. at det ofte er skjulte feil og skader inne i konstruksjonene. Eksakt tilstand er ikke kontrollerbart uten bygningsmessige inngrep. Saltutslag på vegg, dette indikerer fuktvandring i vegger. Hulltaking og fuktmåling ble foretatt, jeg målte grenseverdier for skadelig fukt og dette er en indikasjon på at veggen er utsatt for forhøyet fuktpåkjønning. Målingene som er gjort er å betrakte som stikkprøver og sier bare noe om tilstanden i nærheten til området der målingen er utført. Plast i yttervegger mot terreng, dette er ikke i henhold til dagens anbefaling pga. stor risiko for skader. Svartpapp liggende mot grunnmur i påforede yttervegger i rom under terreng, dette er ikke i henhold til dagens anbefaling pga. stor risiko for skader.

Saltutslag på vegg, dette indikerer fuktvandring i vegger.

Da drenering ikke er oppgradert siden byggeåret er det viktig å følge med på konstruksjonene. Det er påregnelig med tiltak utvendig i form av drenering/isolering av grunnmur. Årsaken til fuktpåkjønning må kartlegges.

Plast bør ikke benyttes i påforede vegger på innsiden av grunnmur pga. at den hindrer uttørking av konstruksjonene hvis den blir fuktutsatt. Ved renovering av underetasje/kjeller bør plast fjernes.

Svartpapp bør ikke benyttes i påforede vegger på innsiden av grunnmur da den er organisk, dette vil kunne føre til muggdannelser i konstruksjonene. Ved renovering av underetasje/kjeller bør svartpapp fjernes.

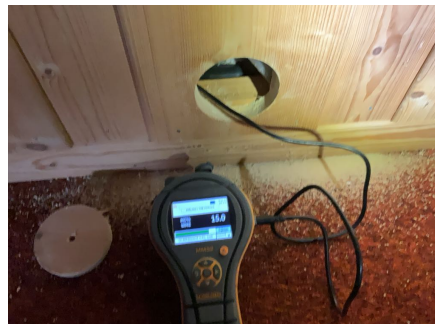
Hulltaking og fuktmåling ble foretatt, jeg målte grenseverdier for skadelig fukt og dette er en indikasjon på at veggen er utsatt for forhøyet fuktpåkjenning.

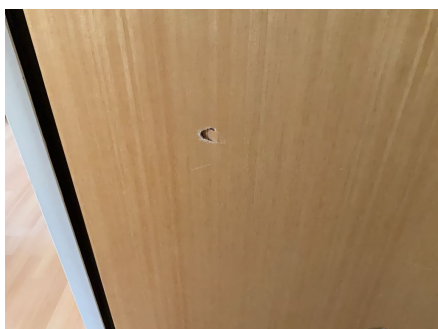
- Det er påvist avvik som tilsier at det bør foretas tiltak på enkelte dører.

Skader på dør.

- Enkelte dører må justeres.
- Det bør foretas tiltak på enkelte dører.

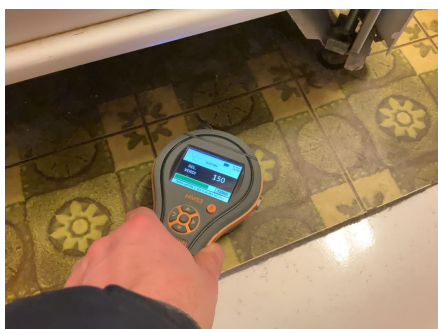
Ved bruk av fuktindikator på utsatte steder registrerte jeg ingen unormale verdier. Våtrommet har utlevd normal levetid, oppussing må påregnes. Det gjøres oppmerksom på at våtrommet har vært lite/forsiktig brukt. Endret bruk kan medføre større risiko for fuktskader. Membraner har en aldringsprosess og forventet brukstid. Dette kan også variere ut fra hvilken type membran som er benyttet, hvilke egenskaper denne har i kombinasjon med selve utførelsen, og ut fra bruksintensitet. Risiko for lekkasjer øker med alder. Fall er ikke tilfredsstillende. Sluk/avløp var ikke tilgjengelig for inspeksjon på befaringsdagen, fall og øvrige forhold er derfor ikke vurdert i dette området. Baderomsplater mangler fuge/dekklist i ende på plate. Ventilering vurderes som ikke tilfredsstillende.

Ved bruk av fuktindikator på utsatte steder registrerte jeg ingen unormale verdier.

- Andre tiltak:
- Brukstiden til våtrommet vil kunne forlenges ved fortsatt bruk av dusjkabinett som hindrer vann direkte på overflater. Dette vil likevel bare sikre mot skader i forhold til bruksvann, ved lekkasje fra rør/ installasjoner vil det være fare for skade på tilstøtende konstruksjoner. Det anbefales derfor å gjøre en vurdering av hvordan våtrommet skal brukes videre, og hvilke risiko som er forbundet med videre bruk av våtrommet. Kostnadsestimatet gis for full oppgradering med vanlig standard for våtrom, oppgradering anbefales.

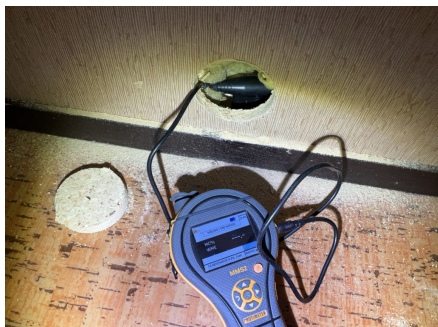
Hulltaking for fuktmåling i tilstøtende konstruksjon er foretatt, hull tatt i vegg på soverom bak dusjkabinettet. Ved fuktmåling er det ikke registrert måleverdi som indikerer fukt. Målingene som er gjort er å betrakte som stikkprøver og sier bare noe om tilstanden i nærheten til området der målingen er utført.

Ved fuktmåling er det ikke registrert måleverdi som indikerer fukt.

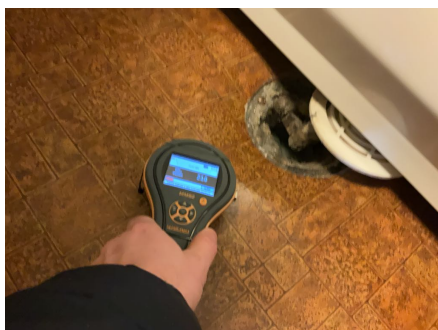
Ved bruk av fuktindikator på utsatte steder registrerte jeg ingen unormale verdier. Våtrommet har utlevd normal levetid, oppussing må påregnes. Dusjing direkte på vegg/gulv gir økt belastning på konstruksjon. Det gjøres oppmerksom på at våtrommet har vært lite/forsiktig brukt. Endret bruk kan medføre større risiko for fuktskader. Membraner har en aldriingsprosess og forventet brukstid. Dette kan også variere ut fra hvilken type membran som er benyttet, hvilke egenskaper denne har i kombinasjon med selve utførelsen, og ut fra bruksintensitet. Risiko for lekkasjer øker med alder. Utettheter i membran rundt rørgjennomføringer. Rørgjennomføring i dusjsone er en risikoløsning, det er ikke registrert skade i tilknytning til løsningen. Fall er ikke tilfredsstillende. Fall fra sluk er registrert (motfall). Vindu er plassert i våtsonen, dette anses som en risikokonstruksjon da det kan oppstå lekkasjer i veggkonstruksjonen rundt vinduet. Ventilering vurderes som ikke tilfredsstillende.

Ved bruk av fuktindikator på utsatte steder registrerte jeg ingen unormale verdier.

- Brukstiden til våtrommet vil kunne forlenges ved å gjøre tiltak som hindrer vann direkte på overflater. Dette vil likevel bare sikre mot skader i forhold til bruksvann, ved lekkasjer fra rør/ installasjoner vil det være fare for skade på tilstøtende konstruksjoner. Det anbefales derfor å gjøre en vurdering av hvordan våtrommet skal brukes videre, og hvilke risiko som er forbundet med videre bruk av våtrommet. Kostnadsestimatet gis for full oppgradering med vanlig standard for våtrom, dette anbefales.

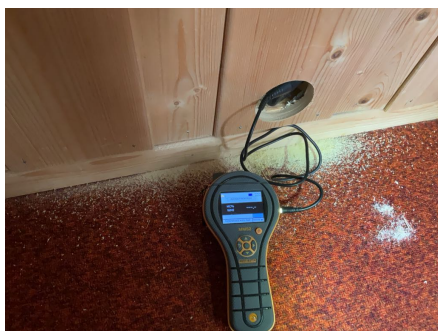
Hulltaking for fuktmåling i tilstøtende konstruksjon er foretatt, hull tatt i ved innerdør i gang. Ved fuktmåling er det ikke registrert måleverdi som indikerer fukt. Målingene som er gjort er å betrakte som stikkprøver og sier bare noe om tilstanden i nærheten til området der målingen er utført. Området hvor det er foretatt hulltaking/fuktmåling er et område som normalt har liten fuktpåkjenning.

Ved fuktmåling er det ikke registrert måleverdi som indikerer fukt.

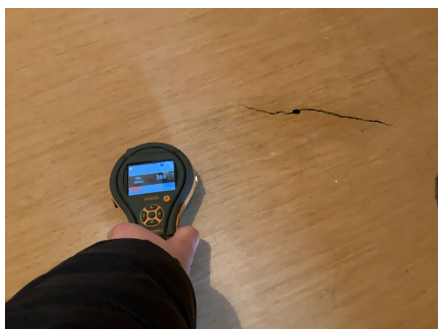
Ved bruk av fuktindikator registrerte jeg unormale verdier. Våtrommet har utlevd normal levetid, oppussing må påregnes. Arbeidet på våtrommet bærer preg av manglende håndverksmessig utførelse. Sprekk i membran, våtrommet er utett. Fortsatt bruk av våtrommet frarådes. Ventilering vurderes som ikke tilfredsstillende.

Ved bruk av fuktindikator registrerte jeg unormale verdier.

- Våtrommet må totalrenoveres. Alle forhold med tettesjikt, våtsone, sluk m.m. må dokumenteres.

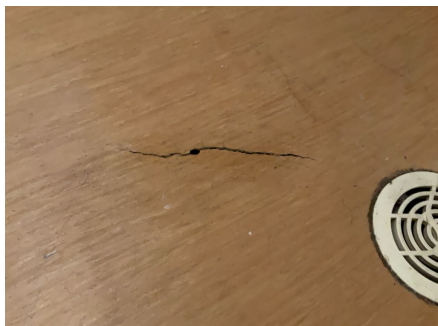
Det er påvist avvik i våtsonene som tilsier at det må gjøres tiltak.

Sprekk i membran, våtrommet er utett.

Når våtrommet renoveres anbefales det kontroll av alle tilstøtende konstruksjoner for å avdekke eventuelle avvik/skader i konstruksjonene.

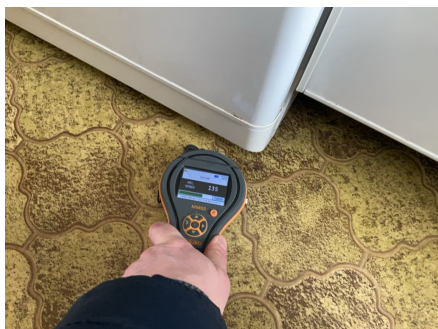
Ved bruk av fuktindikator registrerte jeg ingen forhøyede verdier.

Det er ikke behov for strakstiltak da innredning fungerer for dagens eier, men om kjøper har andre brukskrav eller krav til innredningen så kreves det utbedring eller utskifting. Avhengig av bruksmønster og krav til estetikk av kjøper kan det være påregnelig med utskifting/utbedringer av kjøkkeninnredningen.

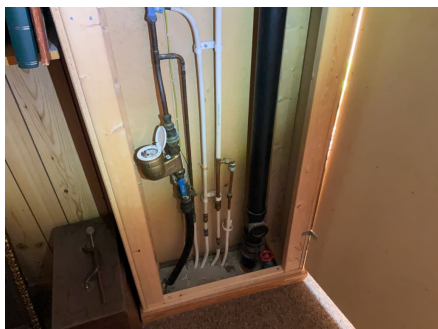
Innvendig hovedstoppekran og vannmåler er plassert i soverom i underetasje.

- Det er ikke behov for utbedringstiltak siden anlegget fungerer i dag, men ut ifra alder kan skader plutselig oppstå på eldre anlegg.
- Anlegget må sjekkes av fagperson, som må utføre eventuelle tiltak på anlegget.
- I forbindelse med oppgradering av våtrom vil det være naturlig med utskifting av rør.

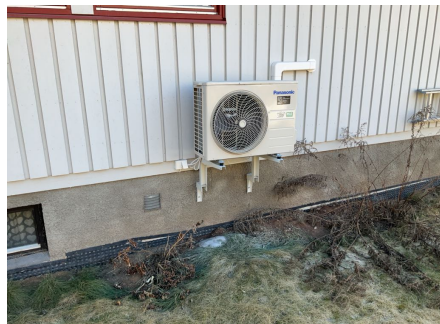
Viktig å lede vann fra varmepumpe bort fra grunnmuren.

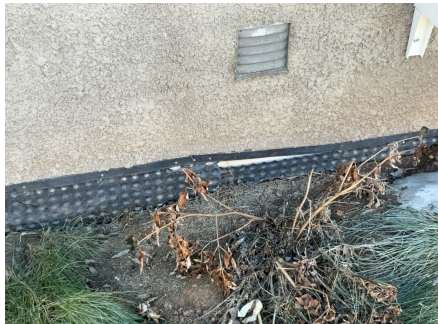
Regnvann og smeltevann må ikke renne inn mot bygningen, vann fra taknedløp må ledes bort. Fuktsikring er normalt ikke dimensjonert for å ta unna takvann. Fuktsikringen har oppnådd halvparten av forventet brukstid og det kan ikke forventes dreneringen har tilfredsstillende effekt. Flere vegger er kledd inn i underetasje, dette begrenser inspeksjonen av innvendige forhold. Forhøyede fuktverdier mot grunnen er registrert, se "rom under terreng".

Topplist på grunnmursplast har stedvis løsnet. Tiltak anbefales så fukt ikke kan renne på innside av grunnmursplasten.

- Tiltak for redrenering rundt boligen kan ikke utelukkes.
- Overvåk tilstanden jevnlig. For å få tilstandsgrad 0 eller 1 må dreneringen skiftes ut, men tidspunktet for når dette er nødvendig er vanskelig å si noe om.

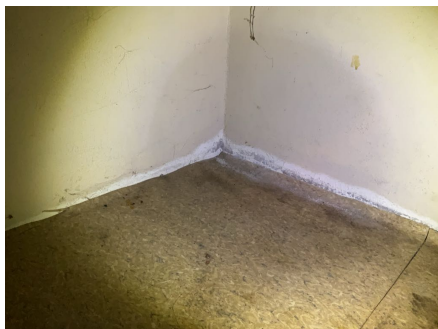
Grunnmur er i hovedsak innkledd innvendig og inspeksjonen er derfor begrenset. Eldre betong kan ha redusert kvalitet. Saltutslag på vegg, dette indikerer fuktvandring i vegger.

Saltutslag på vegg, dette indikerer fuktvandring i vegger.

Det er ikke registrert avvik som tilsier at man må påregne umiddelbare tiltak, men da deler av konstruksjon er kledd inn anbefaler jeg ytterligere undersøkelser.
