Røyslivegen 14, 2386 BRUMUNDDAL

**BRUMUNDDAL - Enebolig med fin utsikt og gode solforhold. Barnevennlig beliggenhet. Oppussingsbehov.**

# Tilstandsrapport

Befaringsdato: 19.03.2025

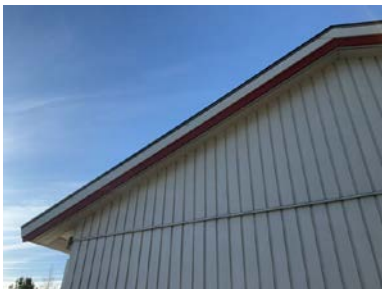
- Det er avvik:
- Vindskier bærer preg av elde og slitasje.

Vindskier bærer preg av elde og slitasje.

- Tiltak:
- Vindskier har behov for vedlikeholdsarbeider.

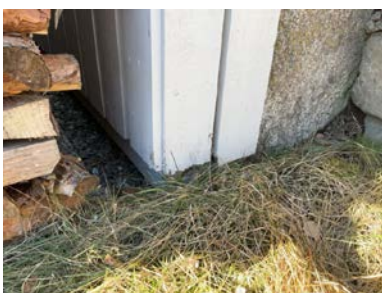
- Det er påvist spredte råteskader i bordkledningen.

Råteskader på deler av kledning.

- Vedlikeholdsarbeider må påregnes.
- Lite lufting bak kledning. Utbedring av lufting vil ikke være lønnsomt som enkeltstående tiltak, men ved skifte av utvendig kledning bør det lages tilstrekkelig lufting. Manglende lufting gir økt risiko for fuktskader i konstruksjonen.
- Utbedre råteskader. Tilstand på utvendig kledning øker risikoen for evt. skjulte råteskader i veggkonstruksjon. Kostnader for utbedringer må påregnes.
- Risiko for skader på kledning. Anbefalt høyde mellom terreng og kledning er 30cm.
- Ingen dryppkant forkorter kledningens funksjonstid. Det anbefales å etablere skråskjære nedre del av kledningen for å begrense fuktopptrekk i treverket. Viktig at endedved overflatebehandles.

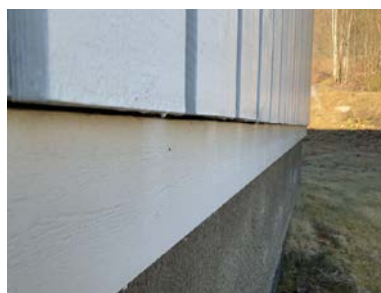
Ingen dryppkant forkorter kledningens funksjonstid. Det anbefales å etablere skråskjære nedre del av kledningen for å begrense fuktopptrekk i treverket. Viktig at endedved overflatebehandles.

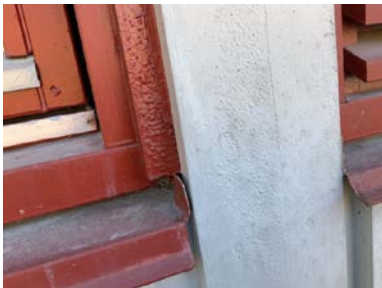
Glipper mellom vannbrett og kledning gir økt risiko for fukt-/vanninntrenging i konstruksjonene.

- Når det er glipper i vannbrett mot ytterveggen, kan det føre til at regnvann og smeltevann trenger inn i veggen rundt vinduet, noe som kan forårsake fuktskader på både vinduet og den omkringliggende veggen. Dette kan igjen føre til råteskader på treverket, som svekker konstruksjonen og kan kreve kostbare reparasjoner. Vannbrett og beslag må monteres for å lukke avviket.

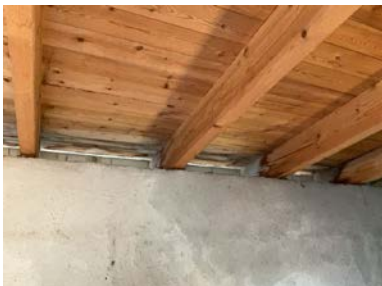
Fuktmerker oppunder gulv, synlig i bod. Dette er synlige tegn til utettheter i membran eller tettesjikt. Ytterligere undersøkelser og tiltak anbefales.

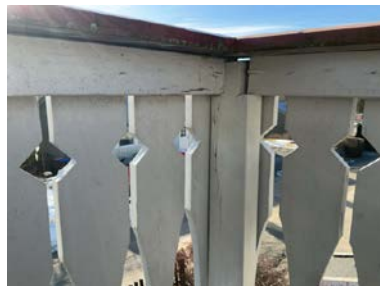
Det er registrert råteskader i rekkverk.

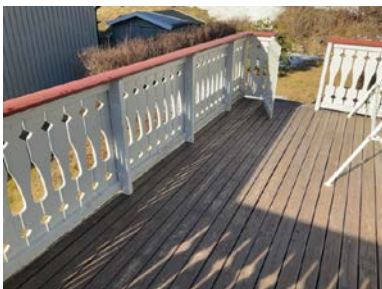
Konstruksjoner/overflater har vedlikeholdsbehov.

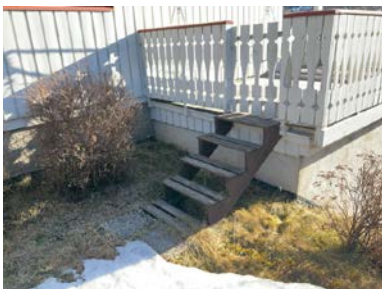
Trappen har enkel- / underdimensjonert utførelse. Det er ikke montert rekkverk.

Det bør påregnes å lage ny trapp som er mer solid.

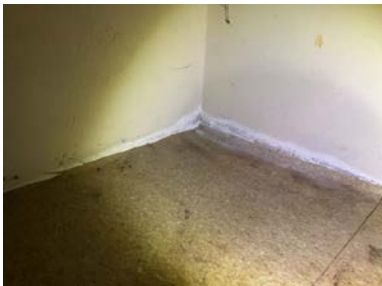
Saltutslag på vegg, dette indikerer fuktvandring i vegger.

Svartpapp bør ikke benyttes i påforede vegger på innsiden av grunnmur da den er organisk, dette vil kunne føre til muggdannelser i konstruksjonene. Ved renovering av underetasje/kjeller bør svartpapp fjernes.

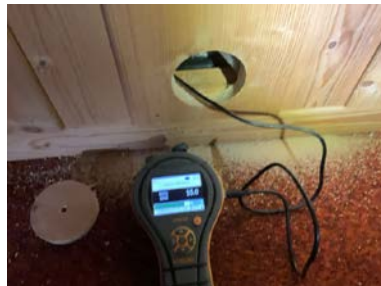
Hulltaking og fuktmåling ble foretatt, jeg målte grenseverdier for skadelig fukt og dette er en indikasjon på at veggen er utsatt for forhøyet fuktpåkjenning.

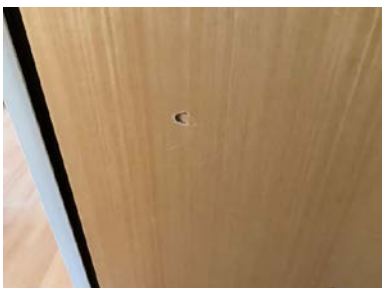
Skader på dør.

- Enkelte dører må justeres.
- Det bør foretas tiltak på enkelte dører.

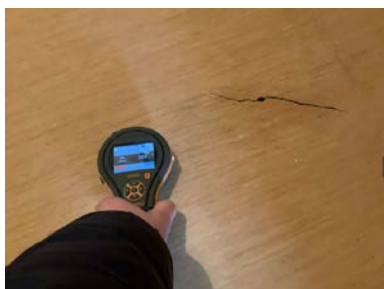
Ved bruk av fuktindikator registrerte jeg unormale verdier.

- Våtrommet må totalrenoveres. Alle forhold med tettesjikt, våtsone, sluk m.m. må dokumenteres.

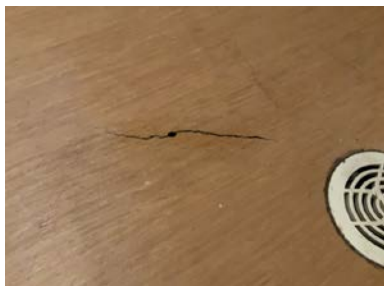
Sprekk i membran, våtrommet er utett.

Når våtrommet renoveres anbefales det kontroll av alle tilstøtende konstruksjoner for å avdekke eventuelle avvik/skader i konstruksjonene.

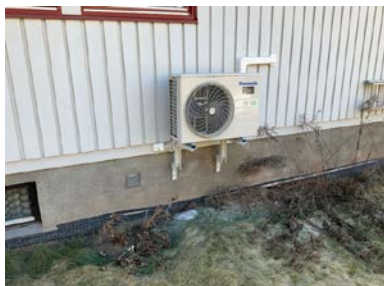
Viktig å lede vann fra varmepumpe bort fra grunnmuren.

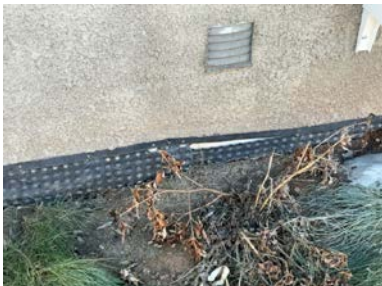
Topplist på grunnmursplast har stedvis løsnet. Tiltak anbefales så fukt ikke kan renne på innside av grunnmursplasten.

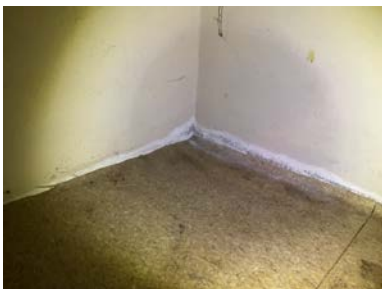
Saltutslag på vegg, dette indikerer fuktvandring i vegger.

Det er ikke registrert avvik som tilsier at man må påregne umiddelbare tiltak, men da deler av konstruksjon er kledd inn anbefaler jeg ytterligere undersøkelser.
