Tilstandsrapport

Boligbygg med flere boenheter

Sveriges gate 11B , 0658 OSLO

Befaringsdato: 03.02.2026

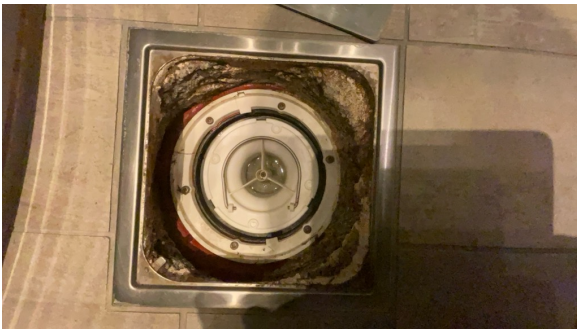
ⓘ TG 2 Sluk, membran og tettesjikt

Det er plastsluk. Membranen er festet til klemringen på sluket.

- Mer enn halvparten av forventet brukstid er passert på membranløsningen.

TG 2 pga: Tettesjikt har nådd en alder som gjør tettheten usikker i tiden som kommer.

- Overvåk tilstanden jevnlig. For å få tilstandsgrad 0 eller 1 må tettesjiktet skiftes ut, men tidspunktet for når dette er nødvendig er vanskelig å si noe om.
- Det er viktig å merke seg at levetiden til en membran varierer basert på kvalitet, installasjon og bruk. Eldre membraner kan bli sprø og sprekke opp, noe som fører til at de mister sin vanntettende funksjon. Dette kan resultere i vannlekkasjer gjennom vegger og gulv og fuktskader.

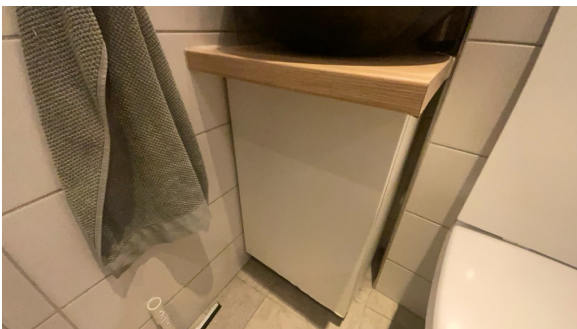
TG 2 Sanitærutstyr og innredning

- Det er påvist skader på innredning.

Det er svellekrader på servantskapet og benkeplaten pga. vannsøl.

- Lokal utbedring må utføres.

Det må påregnes å skifte ut servantskapet på sikt.

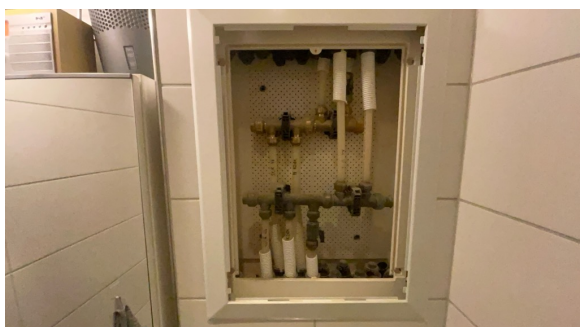
TE 1 Vannledninger

Det er rør i rørsystem med fordelerskap på badet. Det er stoppekraner i fordelerskapet.

Vannrør er skiftet i forbindelse med oppgradering av bad/kjøkken.

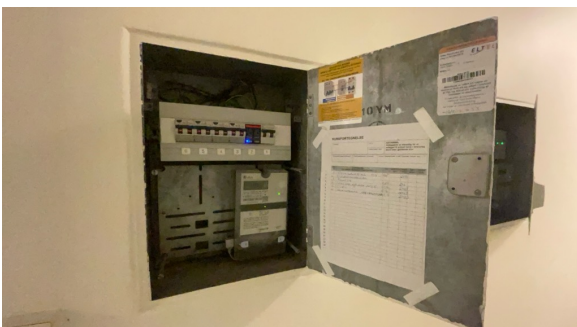
12. Foreta en helhetsvurdering av det elektriske anlegget, dets alder, allmenne tilstand og fare for liv og helse. Bør det elektriske anlegget ha en utvidet el-kontroll?

Ja Boligen har et elanlegg uten dokumentasjon. Det bør gjennomføres en utvidet el-kontroll av en kvalifisert elektrofaglig person, og nødvendige tiltak vurderes deretter.
