# Tilstandsrapport

Enebolig med integrert carport

Hasselvegen 8, 2312 OTTESTAD

Befaringsdato: 27.03.2025

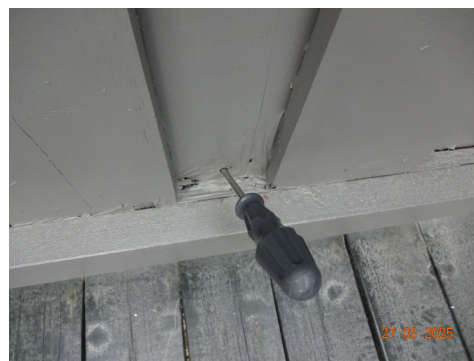
#### Vurdering av avvik:

- Det er ingen eller liten lufting i nedre kant av kledning mot grunnmur.
- Det er påvist spredte råteskader i bordkledningen.

- Det bør foretas tiltak for å bedre lufting av kledningen.
- Råteskadet trekledning må skiftes ut.

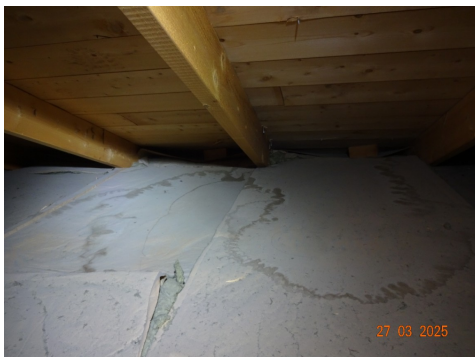
### TG 2 Takkonstruksjon/Loft

#### Vurdering av avvik:

- Det er påvist andre avvik:

Det er påvist fuktskjolder på isolasjon og i undertak ved ventilasjonsrør.  
Synlige spiker i undertak.

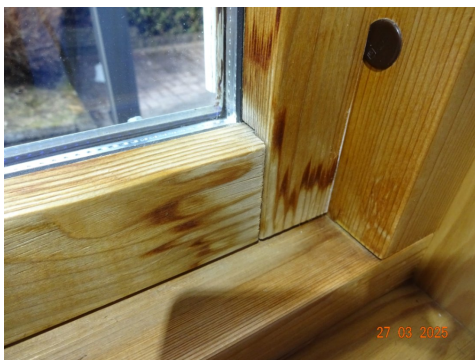
## ! TG 2 Vinduer

### Vurdering av avvik:

- Det bør gjøres tiltak for å bedre ventilering av rommet.
- Kondensering på enkelte glass har medført fuktskader i treverk som kan medføre utskiftningsbehov av enkelte vinduer.

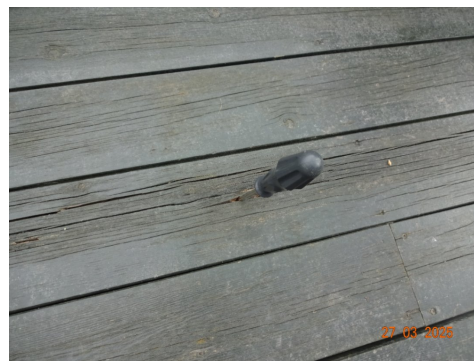
### Vurdering av avvik:

- Rekkverket er for lavt i forhold til dagens krav til rekkverkshøyder.
- Det er påvist andre avvik:

Det er påvist råteskadet terrassebord.

- Det må foretas tiltak for å lukke avviket.
- Det er ikke krav om utbedring av rekkverkshøyde opp til dagens forskriftskrav.

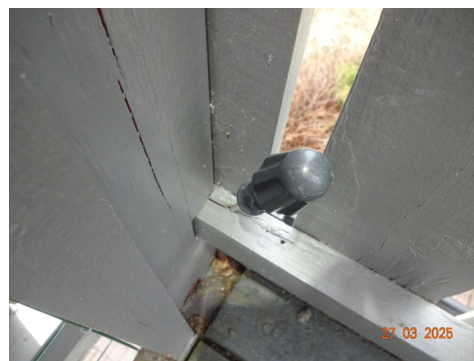
## ! TG 3 Balkonger, terrasser og rom under balkonger

### Vurdering av avvik:

- Det er påvist fukt-/råteskader i konstruksjonen.
- Rekkverket er for lavt i forhold til dagens krav til rekkverkshøyder.
- Det er påvist andre avvik:

Det er påvist råteskader i rekkverk.

- Råteskadet trekledning må skiftes ut.
- Gjennomføre ytterligere undersøkelser og foreta utbedring av skade.
- Det er ikke krav om utbedring av rekkverkshøyde opp til dagens forskriftskrav.

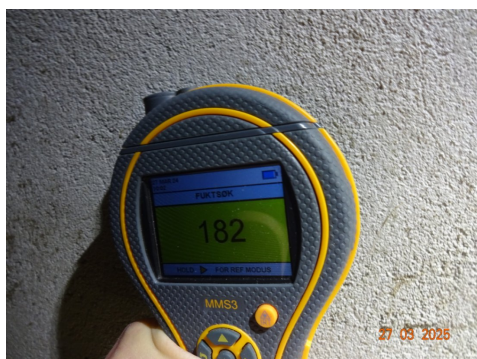
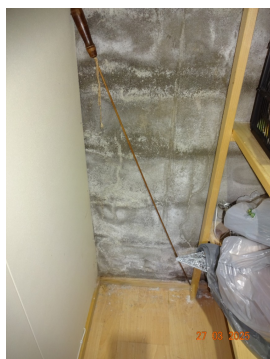
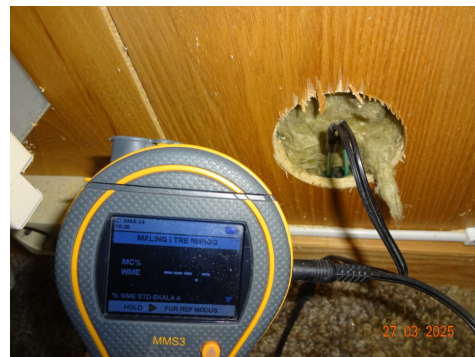
## TG 2 Rom Under Terreng

## Vurdering av avvik:

- Det er påvist indikasjoner på noe fuktgjennomtrenging inn i kjellermur.

Antydninger til fukt målt i kjelleryttervegg, årsaken kan være mangler på fuktsikring og drenering.

Steder med saltutslag på kjelleryttervegger, etter fuktgjennomgang i veggene.

Saltutslag dannes når fuktighet trenger gjennom murkonstruksjoner og transporterer saltmineraler ut til overflaten. Når vannet fordampes blir det krystalliserte saltet liggende igjen på overflaten av murverket eller betongen.

- Det påviste fuktnivå gir grunn til å overvåke konstruksjonen jevnlig for å se utvikling over tid, og eventuelt foreta tiltak for å unngå fuktskader.

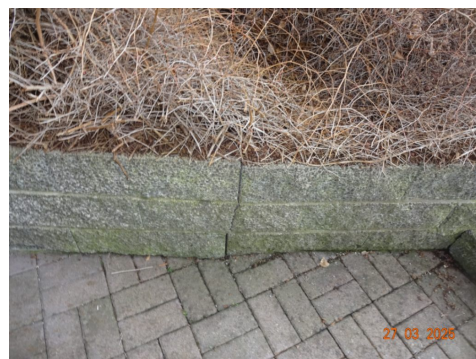
## ! TG 2 Fuktsikring og drenering

Drenering og fuktsikring av kjelleryttervegger har svakheter, påvist med saltutslag i underetasje.

Fare for fukt i mellom grunnmursplast og kjelleryttervegg som kan medføre skader i treverk i underetasje.

Ny fuktsikring av muren må etableres inkl. klemlist
