Hasselvegen 8, 2312 OTTESTAD

**BEKKELAGET / OTTESTAD**

Rapportdato: 04.04.2025

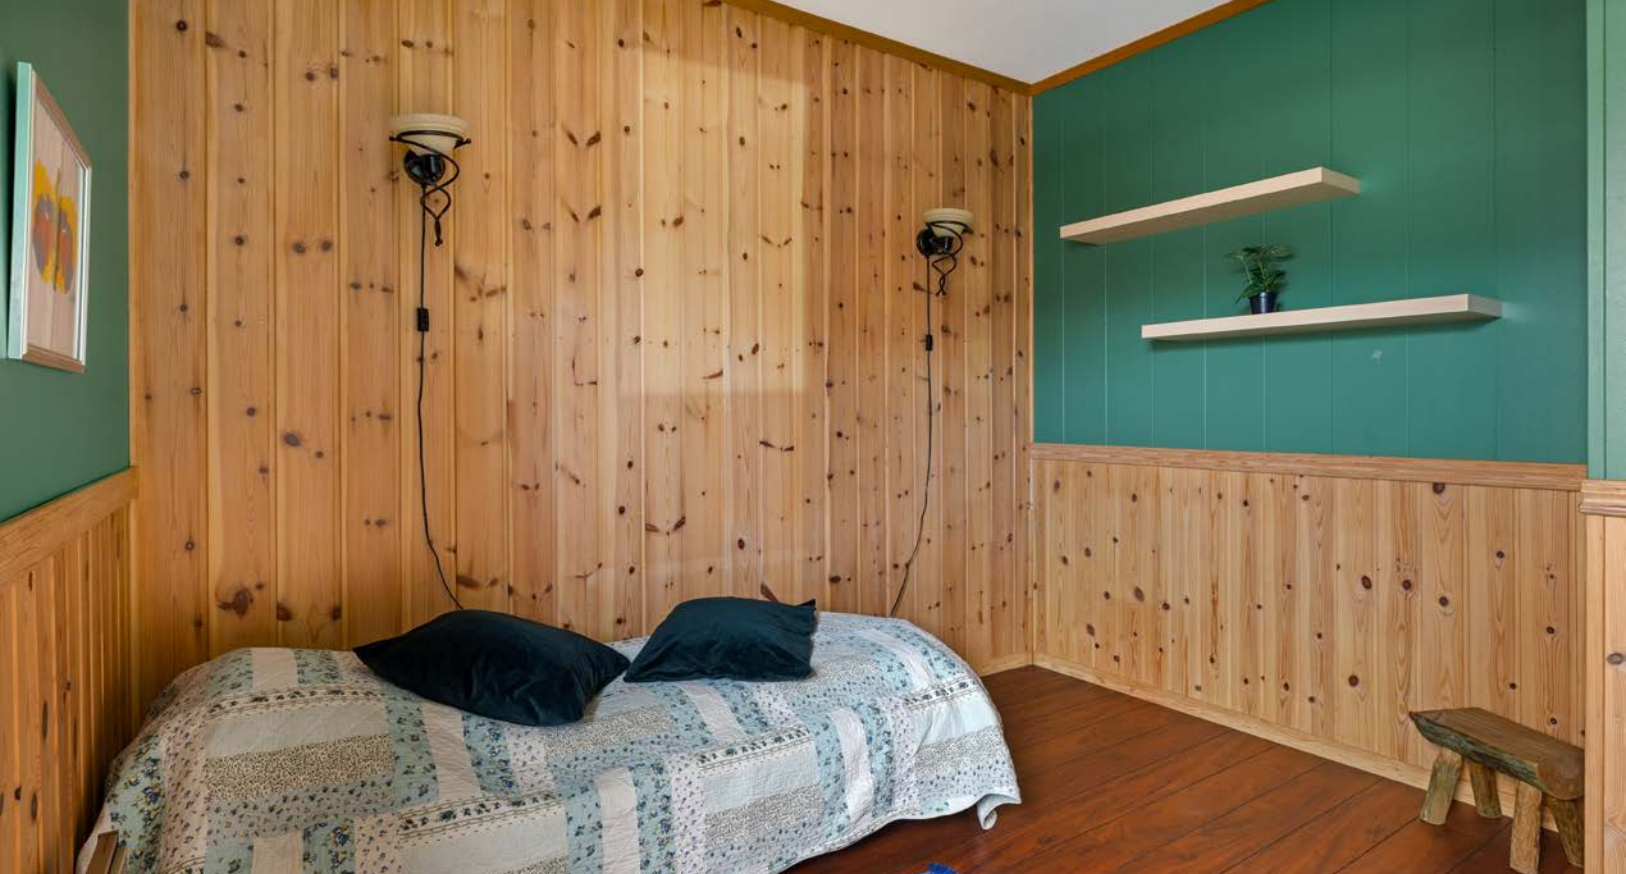
Rom i 1. etasje innredet som soverom. Rommet oppfyller ikke kravet for dagslys og er således ikke godkjent til varig opphold.

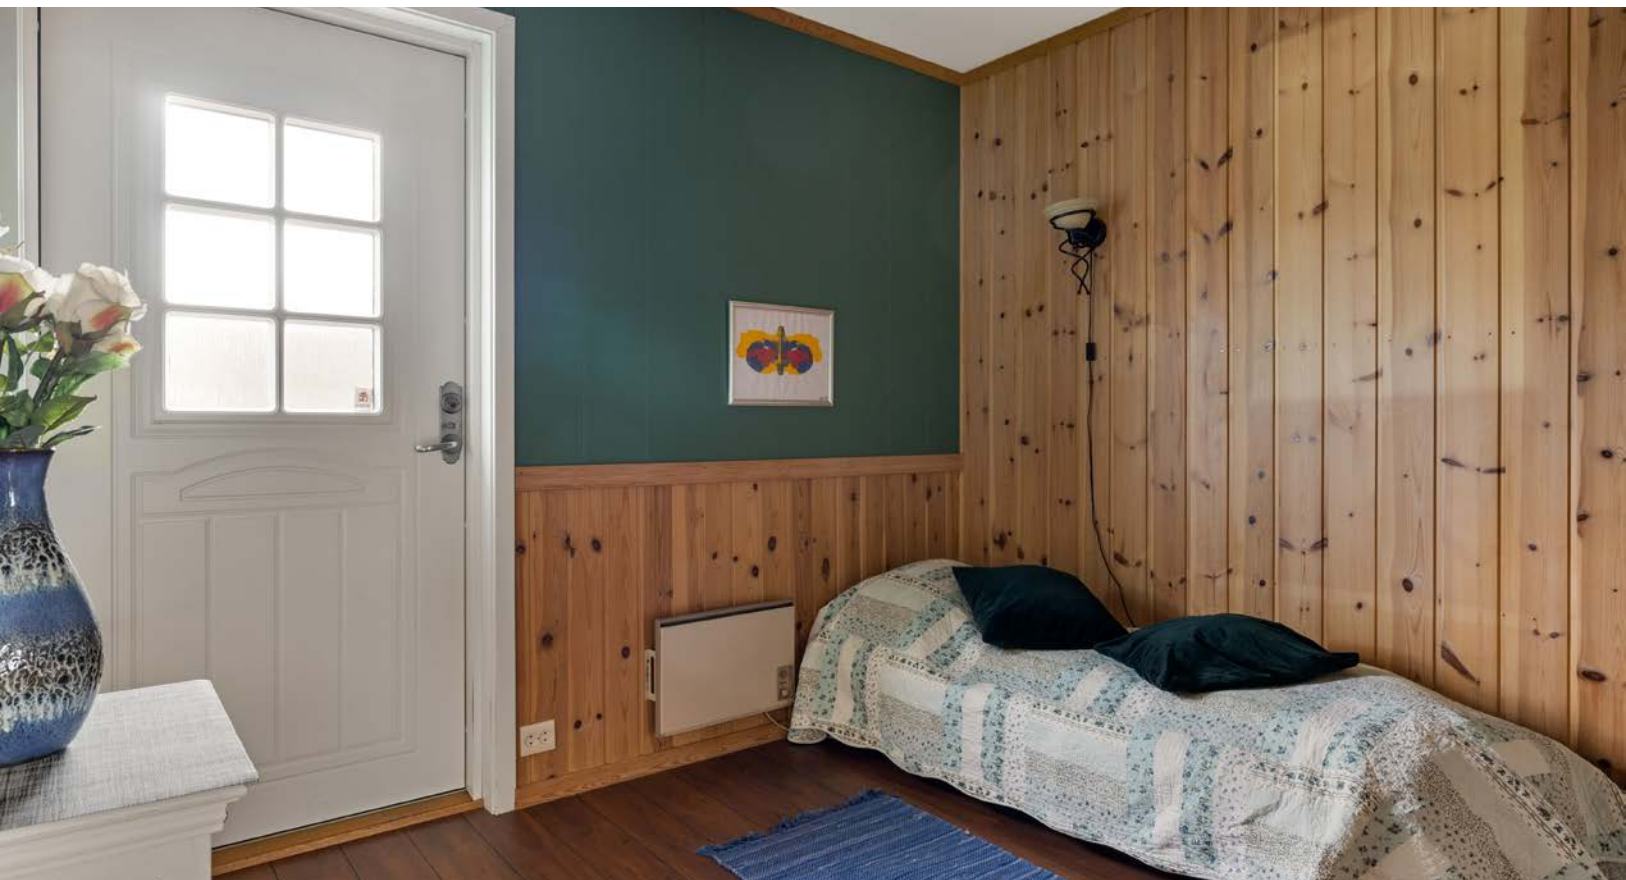
Rommet hadde opprinnelig et vindu som i dag er byttet med en inngangsdør. Rommet oppfyller dermed ikke kravet til dagslys og er ikke godkjent for varig opphold.

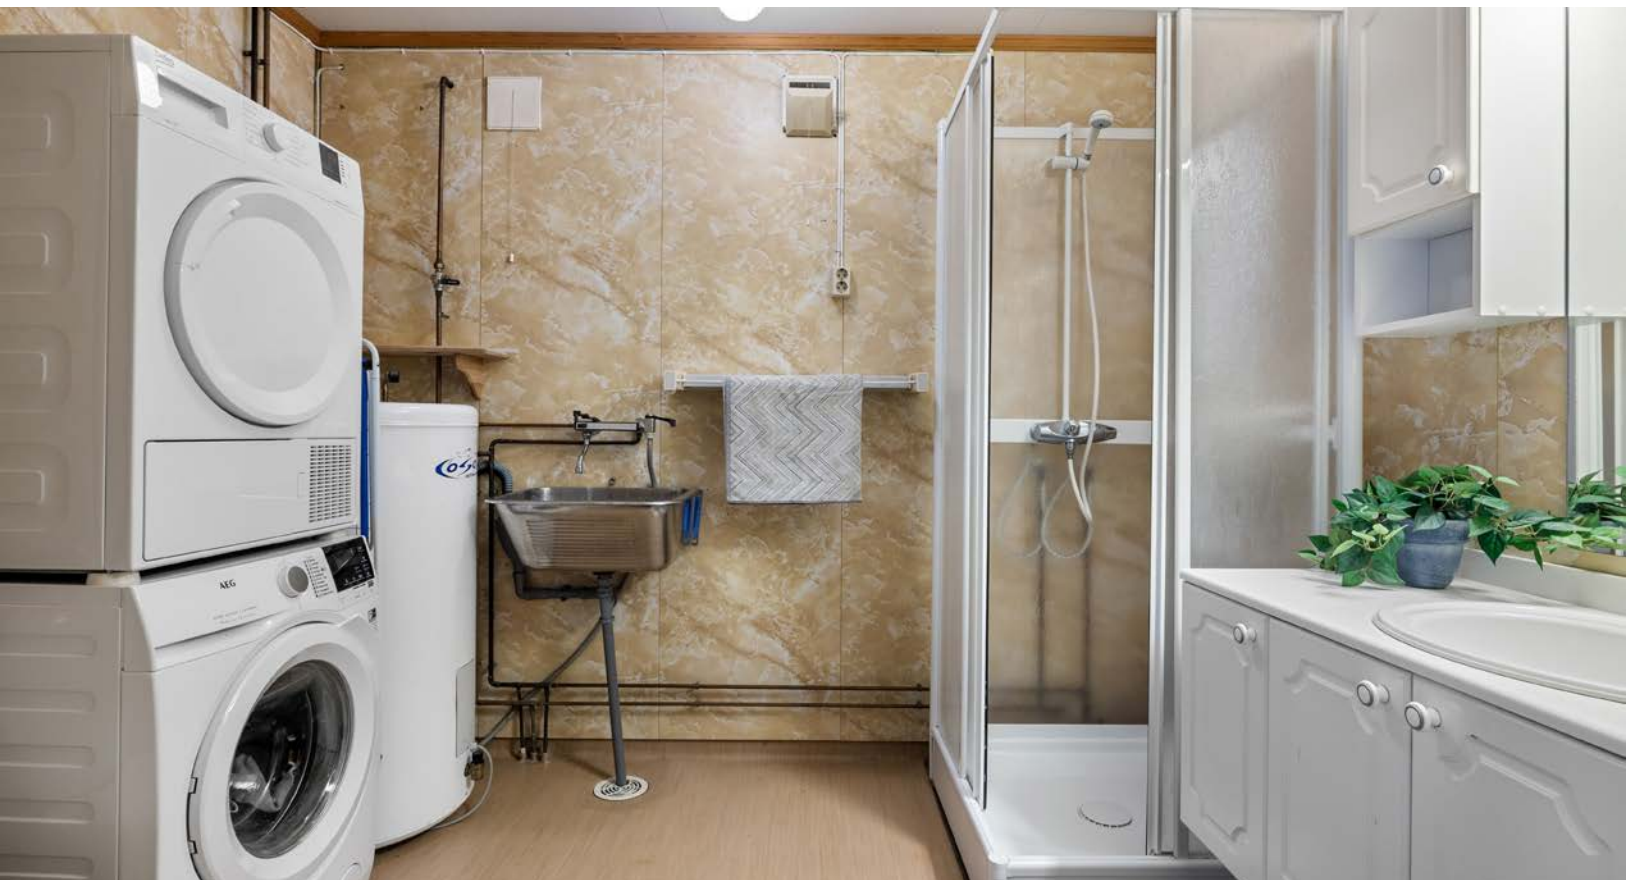
Eldre bad/vaskerom i underetasjen. Rommet har fått TG3 i tilstandsrapporten og må oppgraderes for å tåle normal bruk etter dagens krav.

\* Våtrom > Underetasje > Bad/vaskerom > Generell: Våtrommet må oppgraderes for å tåle normal bruk etter dagens krav. Bad er bygget etter byggeforskrifter gjeldende før 1997. Bad fra før 1997 gis i denne rapport automatisk TG 3 da det ut fra alder må forventes at behov for oppgraderinger nærmer seg. Det er påvist att høydeforskjell fra topp slukrist til gulv/synlig topp membran ved dørterskel er mindre enn 25 mm. Ikke etablert lokalt fall rundt sluk. Det er påvist sprekk i sveiseskjøt. Montasjemerker i våtsonen. Fuktskjolder på innredning. Rust på skruer i sluk. Sluk under dusjkabinett er ikke besiktiget, ikke tilgjengelig ved befaring. Det er påvist fuktsvelling i plateskjøt i himling.

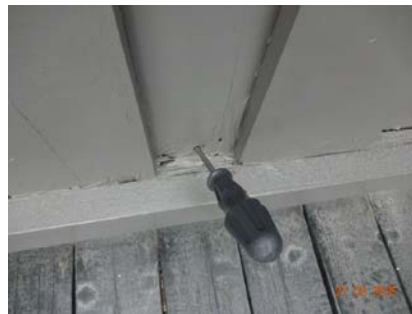
- \* Utvendig > Veggkonstruksjon: Det er ingen eller liten lufting i nedre kant av kledning mot grunnmur. Det er påvist spredte råteskader i bordkledningen.

- Det bør foretas tiltak for å bedre lufting av kledningen.
- Råteskadet trekledning må skiftes ut.

**Kostnadsestimat:** 10 000 - 50 000

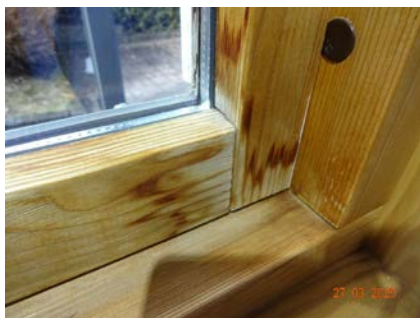
- \* Utvendig > Vinduer: Det er påvist tegn på innvendig kondensering av enkelte vindusglass.
- \* Innvendig > Rom Under Terreng: Det er påvist indikasjoner på noe fuktgjennomtrenging inn i kjellermur. Antydninger til fukt målt i kjelleryttervegg, årsaken kan være mangler på fuktsikring og drenering. Steder med saltutslag på kjelleryttervegger, etter fuktgjennomgang i veggene. Saltutslag dannes når fuktighet trenger gjennom murkonstruksjoner og transporterer saltmineraler ut til overflaten. Når vannet fordampes blir det krystalliserte saltet liggende igjen på overflaten av murverket eller betongen.

- Det bør gjøres tiltak for å bedre ventilering av rommet.
- Kondensering på enkelte glass har medført fuktskader i treverk som kan medføre utskiftningsbehov av enkelte vinduer.

**Kostnadsestimat: Ingen umiddelbar kostnad**

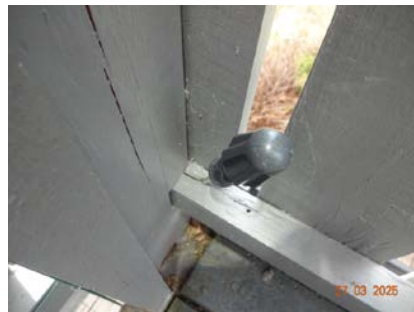
- \* Utvendig > Balkonger, terrasser og rom under balkonger - 2: Rekkverket er for lavt i forhold til dagens krav til rekkverkshøyder. Det er påvist andre avvik: Det er påvist råteskadet terrassebord.
- \* Utvendig > Balkonger, terrasser og rom under balkonger: Det er påvist fukt-/råteskader i konstruksjonen. Rekkverket er for lavt i forhold til dagens krav til rekkverkshøyder. Det er påvist andre avvik: § 12-15 i Byggteknisk forskrift (TEK17). Utforming av rekkverk Rekkverk skal ha høyde og utforming som sikrer mot fall og sammenstøt. Rekkverk skal utformes slik at klatring forhindres. Målt rekkverkshøyde: Ca. 84 cm. Minstehøyde på rekkverk er 100 cm. Det er påvist råteskader i rekkverk.
- \* Tomteforhold > Forstøtningsmurer: Det mangler rekkverk/annen sikring på forstøtningsmuren(e) ut ifra dagens krav. Det er påvist sprekk i forstøtningsmur ved inngang.

- Råteskadet trekledning må skiftes ut.
- Gjennomføre ytterligere undersøkelser og foreta utbedring av skade.
- Det er ikke krav om utbedring av rekkverkshøyde opp til dagens forskriftskrav.

**Kostnadsestimat: 10 000 - 50 000**
