# Tilstandsrapport

Nordre Kalstadvei 10 H, 3772 KRAGERØ

Andelsnummer 201

Befaringsdato: 27.08.2025

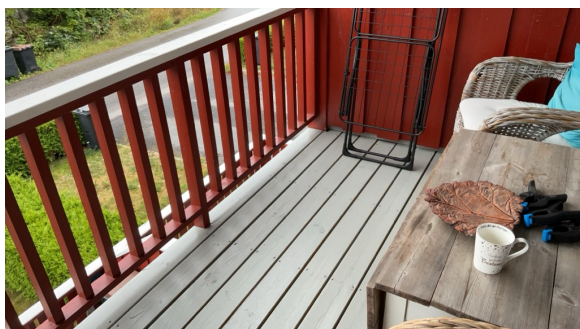
### TG 1 Balkonger, terrasser og rom under balkonger

Det er balkong i trekonstruksjon.

8 kvm.

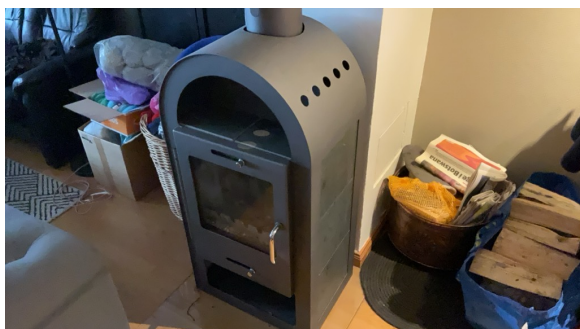
## TG 1 Pipe og ildsted

Det er elementpipe.

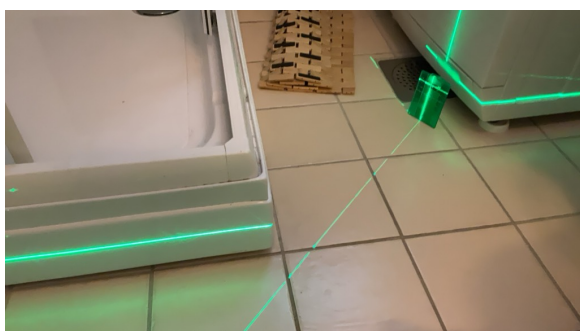
### TG 2 Overflater Gulv

Det er flislagt gulv og varmekabler.

- Det er påvist at høydeforskjell fra topp slukrist til gulv/synlig topp membran ved dørterskel er mindre enn 25 mm.

- Til tross for avviket i fall/høydeforskjell til sluk, vil gulvet fortsatt kunne lede vann mot sluket, men med redusert effektivitet. Dette kan potensielt øke risikoen for vannansamling i enkelte områder av badet.

Våtrommet fungerer med dette avviket. For å lukke avviket må det foretas utbedringer.

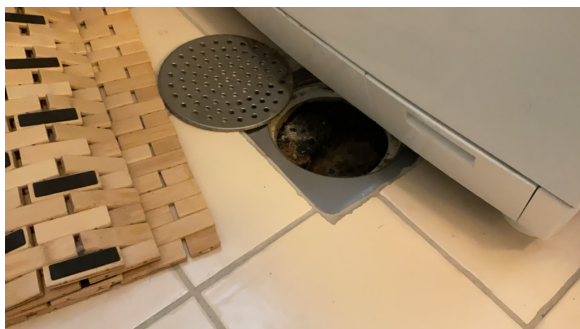
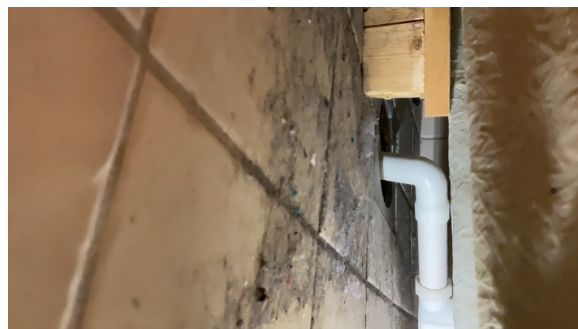
### TG 2 Sluk, membran og tettesjikt

Det er plastsluk og ukjent membranløsning. En inspeksjon av sluket vil i de fleste tilfeller ikke avdekke om det er benyttet membran, slukmansjett eller gi noe pekepinn om membranens beskaffenhet.

- Mer enn halvparten av forventet brukstid er passert på membranløsningen.

- Det er viktig å merke seg at levetiden til en membran varierer basert på kvalitet, installasjon og bruk. Eldre membraner kan bli sprø og sprekke opp, noe som fører til at de mister sin vanntettende funksjon. Dette kan resultere i vannlekkasjer gjennom vegger og gulv og fuktskader.
- Overvåk tilstanden jevnlig. For å få tilstandsgrad 0 eller 1 må tettesjiktet skiftes ut, men tidspunktet for når dette er nødvendig er vanskelig å si noe om.

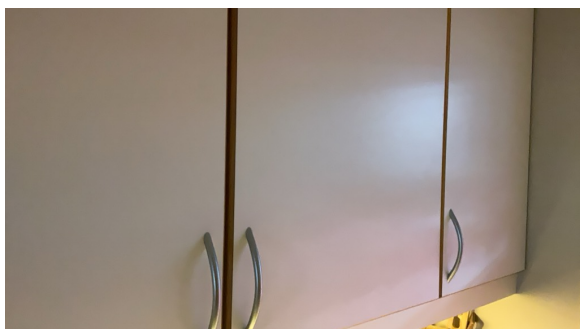
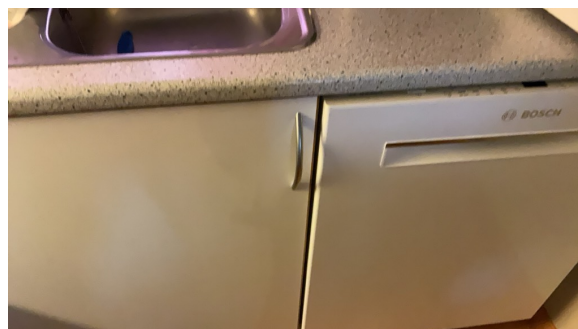
### Overflater og innredning

Innredning med glatte fronter og laminert benkeplate.

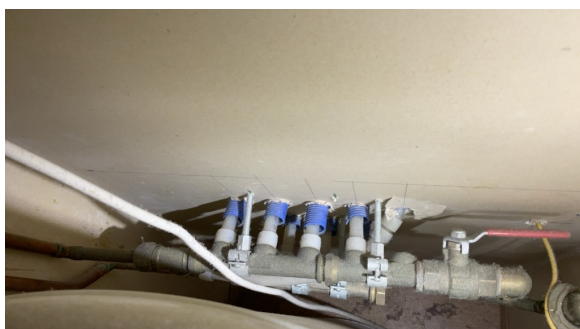
### Vannledninger

Det er vannrør av plast (pex). Mindre deler av røropplegget er av kobber.

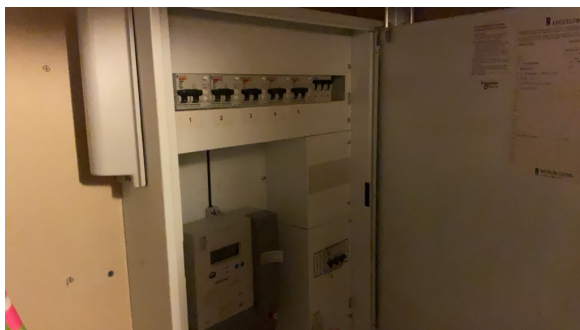
Det er sikringsskap med automatsikringer.

Undertegnede har ikke kompetanse til å tilstandsvurdere elektriske anlegg, utover synlige og helt opplagte feil. El-anlegg bør kontrolleres av en autorisert el-installatør.
