# Tilstandsrapport

📍 Reinfjellia 97 , 8611 MO I RANA

# Gnr. 28, Bnr. 1, Fnr. 29

Rapportdato: 09.08.2022

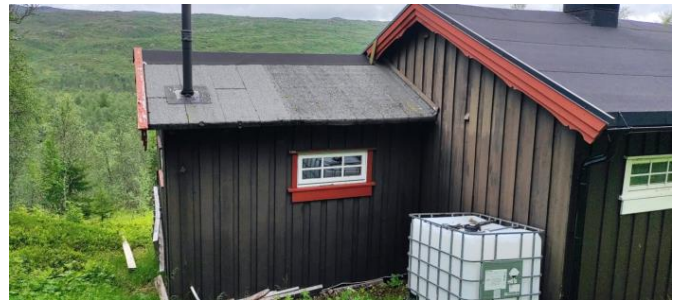
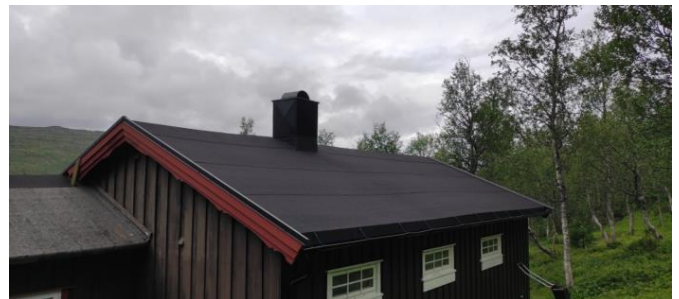
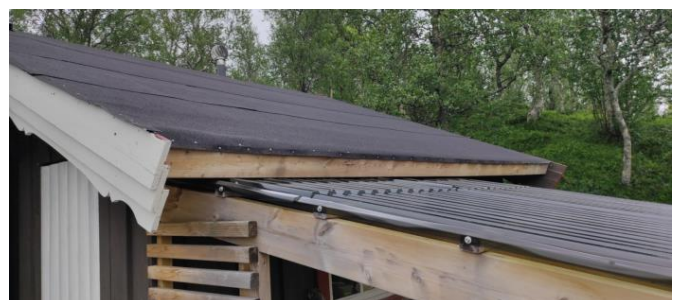
### Taktekking

TG 2

Taket er tekket med asfaltpapp. Besiktet fra bakkenivå.

- Mer enn halvparten av forventet brukstid er oppbrukt på taktekingen.

Deler av tekingen på tilbygde del er av eldre dato.  
Stedvis åpen spiker på tekingen.

- Overvåk tilstanden jevnlig. For å få tilstandsgrad 0 eller 1 må tekingen skiftes ut, men tidspunktet for når dette er nødvendig er vanskelig å si noe om.

Teking over tilbygde del som er av eldre dato bør skiftes ut.  
Ved utskiftning av tekingen, påse at ny teking blir montert iht. produsentens monteringsanvisning.

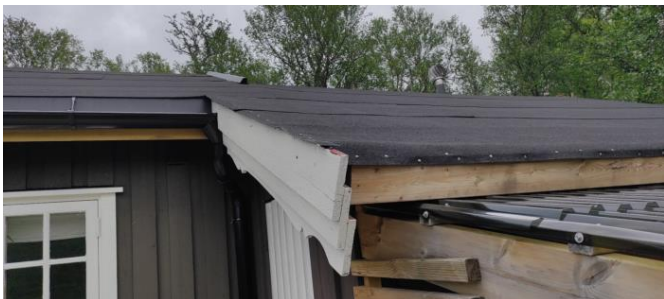
## Nedløp og beslag

TG 2

Renner og nedløp av metall. Ingen stige til pipen. Pipen er tekket med heldekkende beslag med bue.

- Det mangler tilfredsstillende adkomst til pipe for feier.

Takrennen på fasaden mot nord er ikke tilfredsstillende sammenkoblet.

Det er ikke montert renner og nedløp på tilbygde del. Stedvis manglende vindskibeslag.

- Stigetrinn for feier må monteres.

Takstige skal være montert på alle tak som har helling utover (mer enn 6 grader), der feiing foregår fra tak.

Renner og nedløp må monteres der dette mangler.

Vindskibeslag bør monteres der dette mangler.

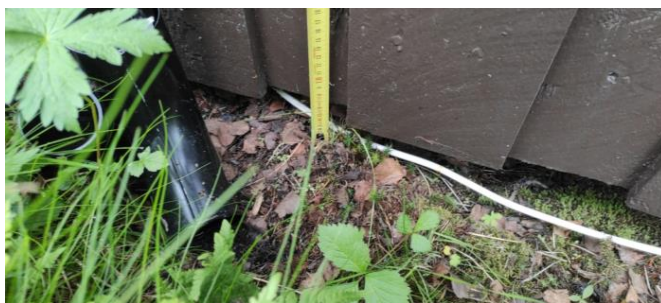
## Veggkonstruksjon

TG 2

- Det er ingen lusing/musebånd i nedre kant av konstruksjon.
- Bordkledning går stedvis nesten helt ned i terreng.

- Musebånd/lusing må etableres.
- Lokal utbedring bør foretas for å øke avstanden mellom terreng og bordkledning.

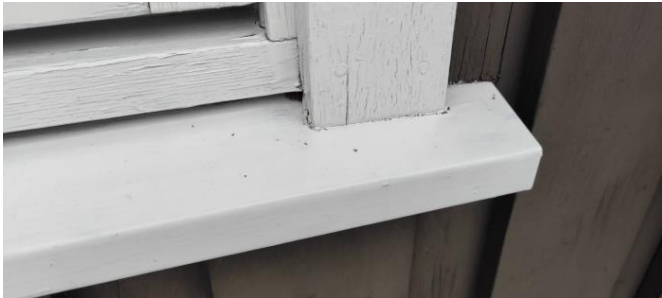
TG 2

Malte vinduer av tre med 2-lags glass fra byggeår.

- Karmene i vinduer er slitte og det er sprekker i treverket.
- Det er påvist avvik rundt innsettsdetaljer.

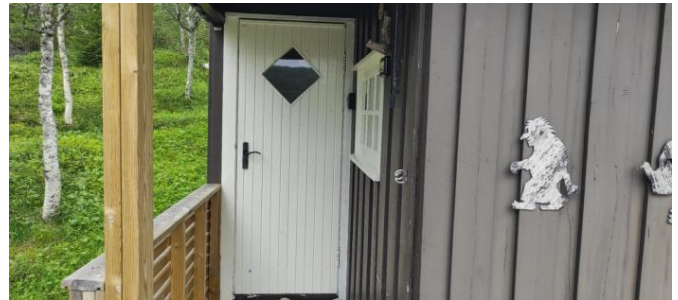
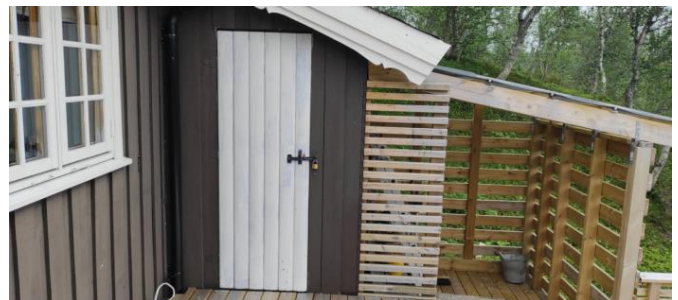
TG 2

Hovedinngangsdør: Takoverbygget malt dør av tre med 1-lags glassfelt fra byggeår.

Boddør: Hjemmelaget dør av tre.

- Det er påvist utetthet/åpning mellom dørblad og dørkarm. Dvs. at kald trekk kan oppstå.

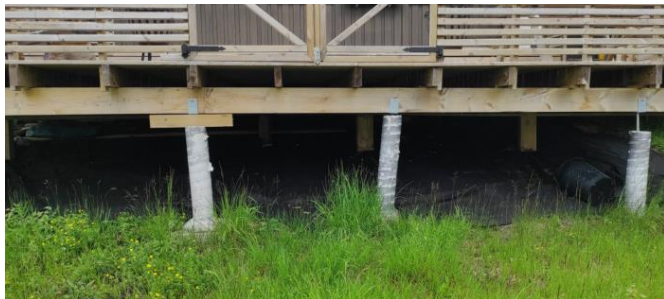
Terrasse på ca. 49,8 m<sup>2</sup> med impregneret liggende rekkverk. Rekkverket har en høyde på ca. 83 cm. Konstruksjon av tre innfestet i bygningskroppen og fundamentert på støpte peler og peler av tre. Adkomst fra hage og via dør fra entré og bod.

Bygningsdelen virker å fungere med dagens tilstand. Rekkverk på balkonger, tribuner, passasjer o.l. skal være minst 1,0 m høye. Der høydeforskjellen er mer enn 10,0 m til terreng eller underliggende plan, skal rekkverk være minst 1,2 m høye. (ref. Sintef byggforsk detaljeblad 536.112).

Rekkverk skal utformes slik at de forhindrer klatring. Horisontale eller skrå spalter i rekkverket må være maks 20 mm slik at man ikke kan få fotfeste i rekkverket. (ref. Sintef byggforsk detaljeblad 536.112).

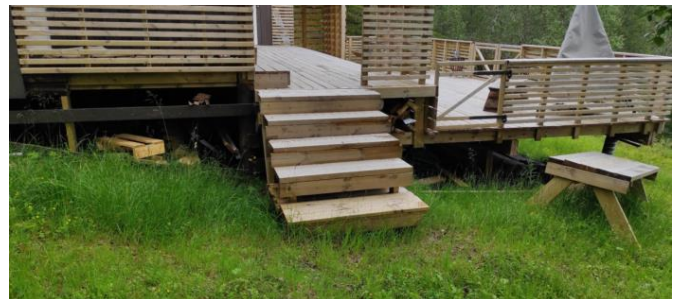
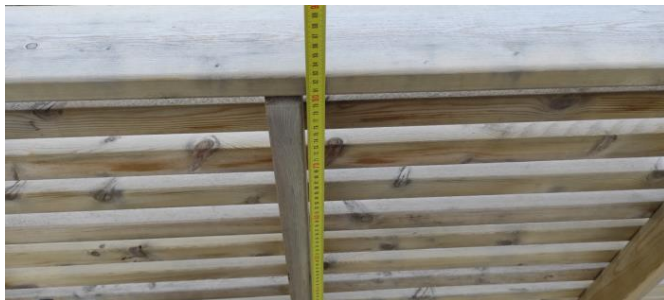
! TG 3

Trapp av tre fra hage til terrasse.

- Det er ikke montert rekkverk.

- Rekkverk må monteres for å lukke avviket.

Kostnadsestimat : 10 000 - 50 000

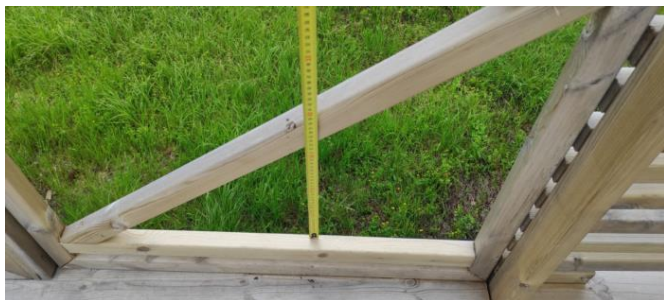
- Rekkverket er for lavt i forhold til dagens krav til rekkverkshøyder.
- Rekkverk er ikke barnesikkert i henhold til dagens krav for avstand mellom spiler.

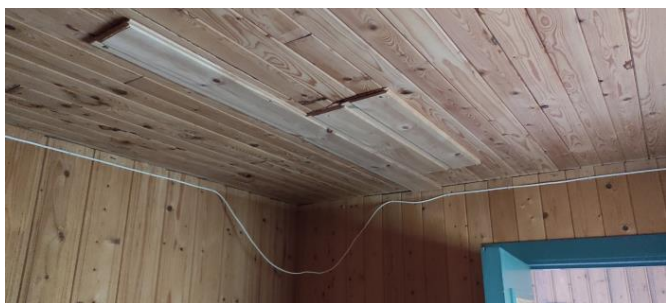
TG 2

Gulv er dekket med tregulv.  
Vegger er dekket med malt og umalt trepanel.  
Himlinger er dekket med malt og umalt trepanel.

- Det er påvist andre avvik:

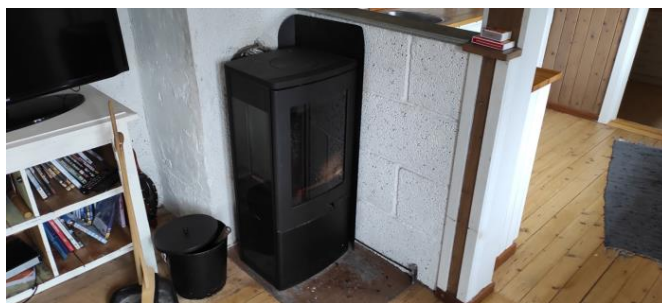
TG 2

Hytten har ett innvendig pipeløp av lettklinkerblokker som strekker seg fra 1. etasje og over tak. Pipeløpet har ett fastmontert ildsted, lukket vedovn i stuen. Ildsted var ikke i bruk ved befaring.

- Det er vanskelig tilkomst til sotluke.

- Ytterligere undersøkelser må foretas for å få kartlagt tilstanden og omfanget på eventuelle skader.

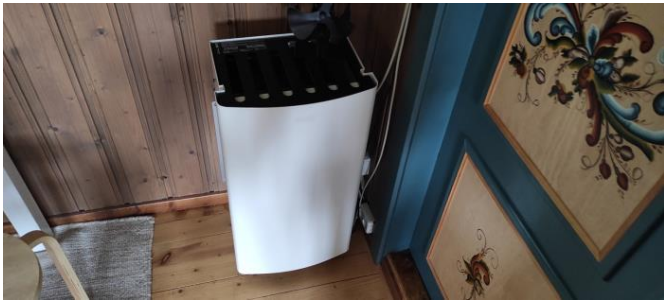
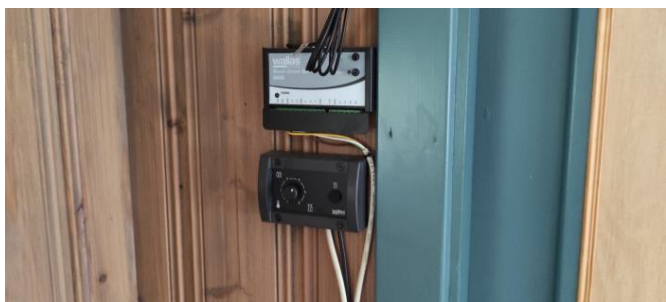
TG 1

Diesel- og parafinovn av merket Wallas 26 montert i hytten.  
Ovnens kan fjernstyres slik at man kommer til ferdig oppvarmet hytte.  
Ovnens ble ikke funksjonstestet ved befaring.

Styringspanel for varmeovn.

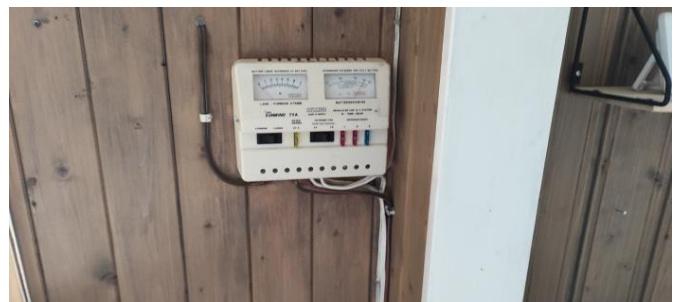
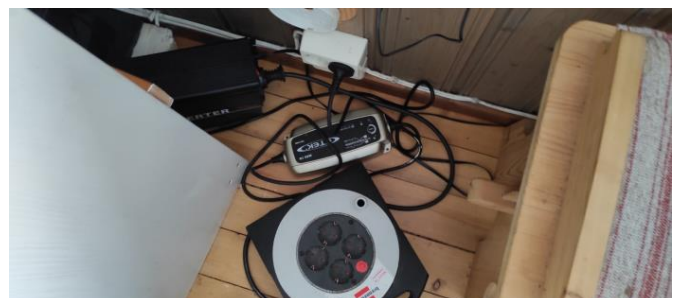
## Elektrisk anlegg

**Solcelleanlegg er ikke et fullstendig elektrisk anlegg, og er derfor lov å montere uten godkjent el-installasør. Det er derfor ikke ført full vurdering av det elektriske anlegget.**

**Det anbefales å få utført en kontroll av det elektriske anlegget av fagkyndig person.**

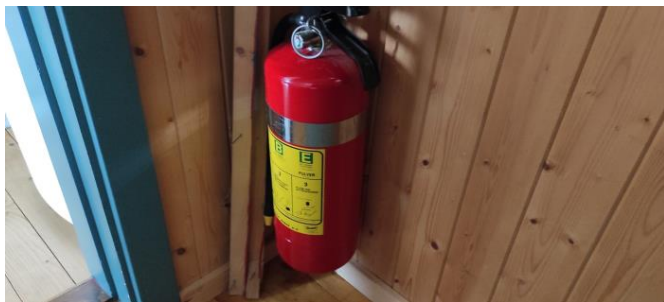
## Branntekniske forhold

Hytten har røykvarslere iht. forskriftskrav.

1. Er det mangler for brannslukningsutstyr i boligen iht. forskriftskrav?  
**Nei**
2. Er det skader på brannslukningsutstyr eller er apparatet eldre enn 10 år?  
**Ja Brannslukningsapparatet er eldre enn 10 år.**
3. Er det mangler på røykvarsler i boligen iht. forskriftskrav?  
**Nei**
4. Er det skader på røykvarslere?  
**Nei**

Kostnadsestimat : Under 10 000

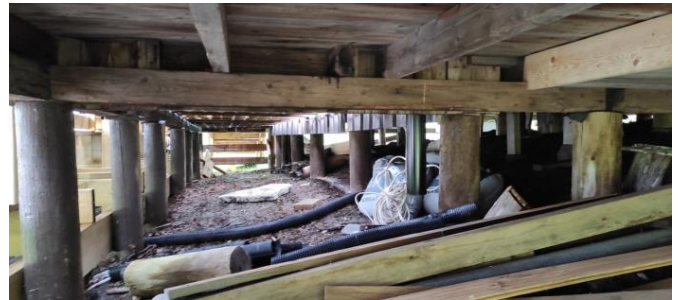
! TG 1

Hytten er fundamentert på peler av tre.  
Det ble ved befaring ikke registrert svikt eller råteskader i peler.
