Tilstandsrapport

📍 Skogvegen 19, 2413 ELVERUM

Oppdragsnr.: 14566-1553

BOLIGBYGG MED FLERE BOENHETER

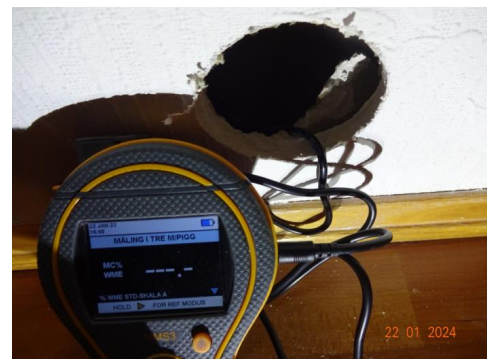
TG 1 Tilliggende konstruksjoner våtrom

Hulltaking er foretatt nederst på delevegg mot våtsonen. Ved bruk av fuktmåler ble det ikke registrert unormale verdier.

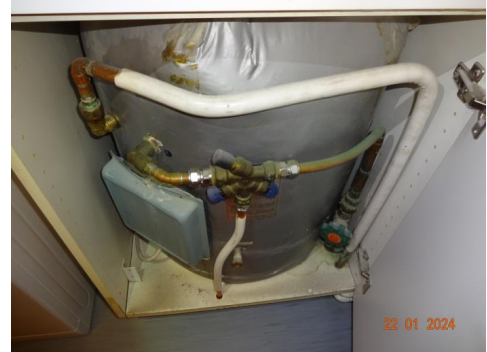
Vurdering av avvik:

- Det er ikke behov for utbedringstiltak siden tanken fungerer i dag, men ut ifra alder kan skader plutselig oppstå på eldre tanker.
