# Tilstandsrapport

Enebolig

Hareveien 9, 3215 SANDEFJORD

Befaringsdato: 01.04.2025

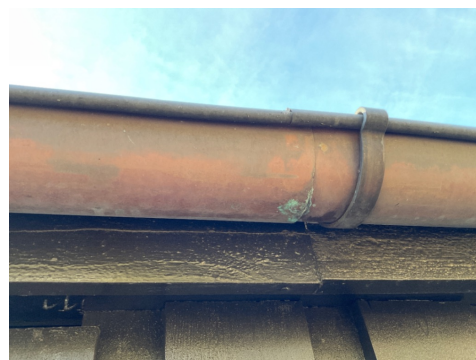
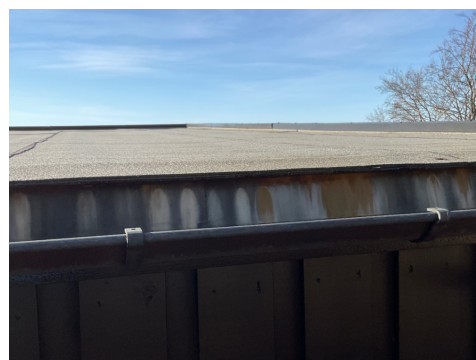
### ! TG 2 Nedløp og beslag

Renner, nedløp og beslag av kobber, lakkert/plastbelagt stål og sink.  
Varierende alder men en del av dette er fra 2018

- Mer enn halvparten av forventet brukstid er passert på renner/nedløp/beslag.
- Det er påvist andre avvik:

- Andre tiltak:
- Overvåk tilstanden jevnlig. For å få tilstandsgrad 0 eller 1 må beslag/renner/nedløp skiftes ut, men tidspunktet for når dette er nødvendig er vanskelig å si noe om.

Skjøter bør tettes slik at det ikke oppstår lekkasjer.

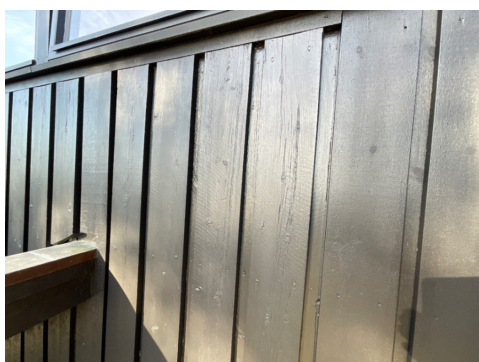
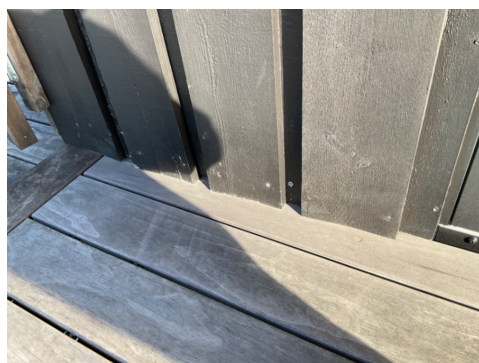
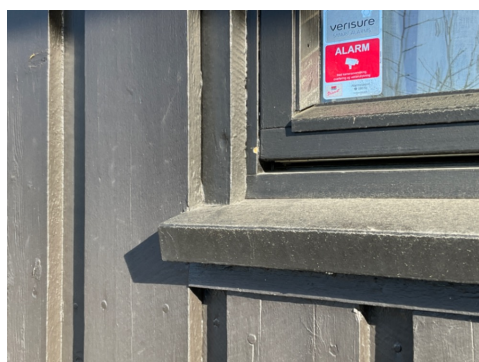
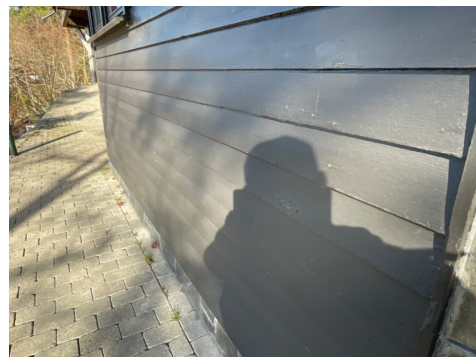
### ! TG 2 Veggkonstruksjon

- Det er ingen eller liten lufting i nedre kant av kledning mot grunnmur.
- Det er påvist andre avvik:

Lufting gjelder eldste kledning. Ved enkelte vannbrett er kledning avsluttet ned på selve brettet. Dette kan over tid føre til råte. Ved veranda er enkelte bord avsluttet nær gulvet. Dette kan også føre til råte. Forekommer enkelte tørkesprekker på eldste del.

- Det bør foretas tiltak for å bedre lufting av kledningen.
- Det må foretas tiltak for å lukke avviket.

Begrenset/lite utlufting kan bidra til kortere levetid for kledning. Om mulig bedre dette der det er mulig. Normalt skjer det ved omkledning ifb med bytte av kledningen.

Større spalter mellom beslag og veranda for å hindre skader.

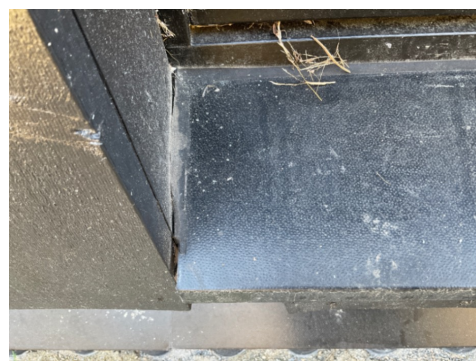
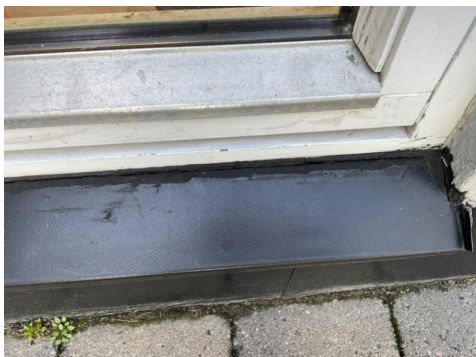
- Det er påvist avvik rundt innsettsdetaljer.
- Det er påvist andre avvik:

Enkelte av de eldste flasser litt i maling. Flere vannbrett er ikke tilfredsstillende montert. Mulighet for fuktskade.

- Det må foretas tiltak for å lukke avviket.

Vedlikehold av enkelte av de eldste. Montere vannbrett på en måte som hindre fuktskader.

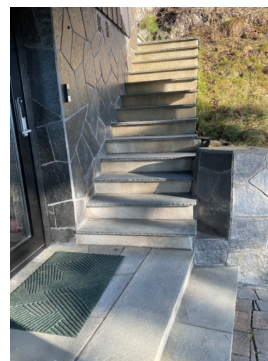
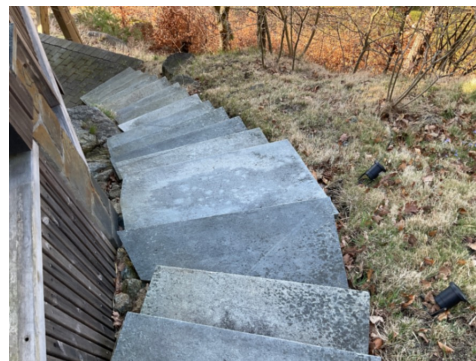
## ! TG 2 Utvendige trapper

Trapp ved inngang og trapper i terreng av betong belagt med skifer.

- Det er påvist andre avvik:

- Det må foretas tiltak for å lukke avviket.

Håndløper bør monteres der det er mulig av bruker og sikkerhetsmessige hensyn.

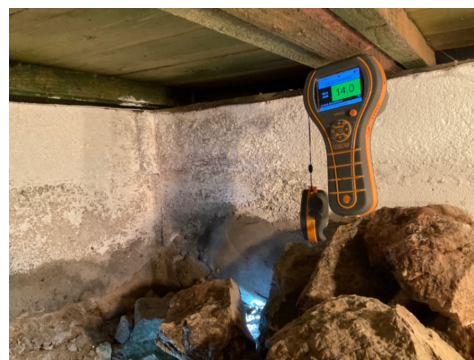
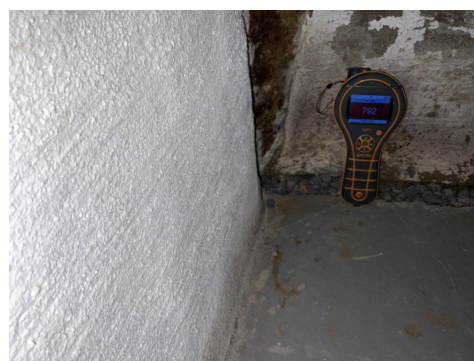
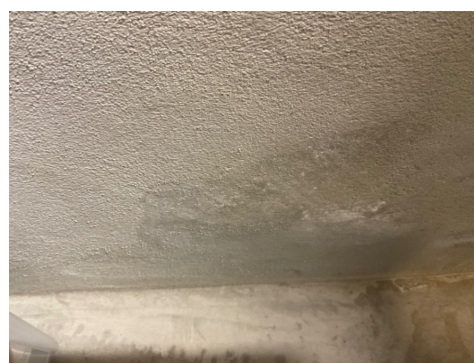
## ! TG 2 Krypkjeller

Bygningen har krypkjeller under trebjelkelag og stubbloft. 1 ventil + 1 ventil i tilstøtende rom med åpen spalte i dør.  
Lite kryprom under trapp.

- Det er manglende fuktsperre på bakken.

Fuktkvotemåling (vekt%) i himlingen inn mot mur ble målt til 14 %. Dette er akseptabelt.

Ved bruk av fuktindikator i murkonstruksjoner er det registrert verdier over det normale. Forekommer noe saltutslag. Rom under trapp har stillestående luft.

- Fuktsperre på bakken bør etableres.

Fuktsperre bør legges på grunn for å hindre frigjøring av fukt. Når det gjelder fukt i murer er dette vanskelig å utbedre med mht. hvordan grunnmur er bygget i terrenget. Man må holde kjeller/kryprom under oppsikt for evt. negativ utvikling. Det bør om mulig etableres utlufting fra rom under trapp.

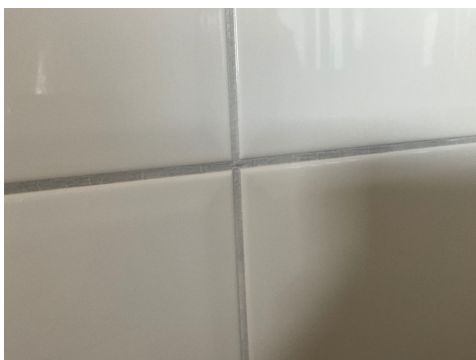
## ! TG 2 Overflater vegger og himling

- Det er påvist at flisfuger har riss/sprekker.
- Noe små riss og porøse fuger i dusjsjonen.

- Slike riss/sprekker kan indikere bakenforliggende fuktskader, og konstruksjonen bør observeres jevnlig for å vurdere utvikling.

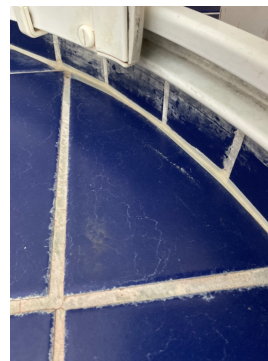
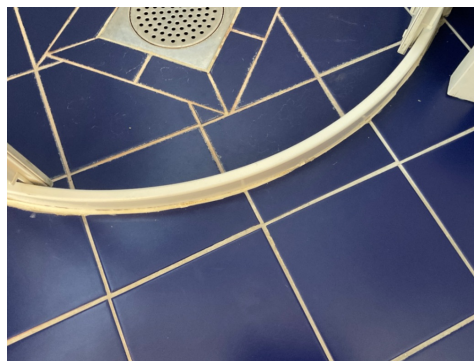
## ! TG 2 Overflater Gulv

- Det er mulighet for at det kan forekomme vannlekkasje på våtrommet hvor vann ikke vil gå til sluk.
- Det er påvist at noen fliser har bom (hulrom under).
- Det er påvist sprekker i fliser.

- Det bør etableres avrenning inn til sluk for hele våtrommet.
- Installering av tett dusjkabinett anbefales.

Etablere tilgang til sluk for å hindre opphoping av vann på gulvet ved lekkasjer etc. Rommet fungerer med sprekk og bom under fliser frem til det skal oppgraderes.

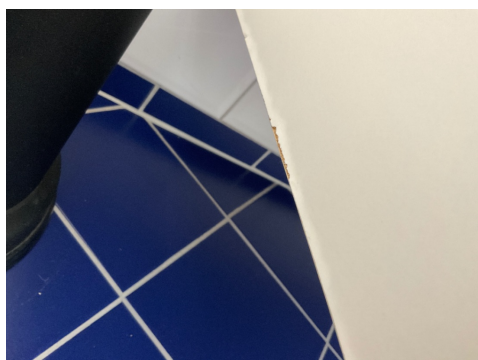
## ! TG 2 Sanitærutstyr og innredning

Normal bruksslitasje ut fra alder på inventar og utstyr. Kun mindre skader på innredning.

- Det er ikke behov for utbedringstiltak.

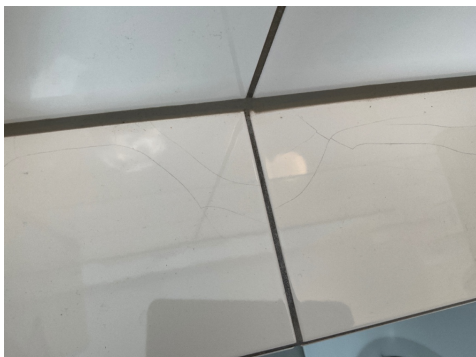
## ! TG 2 Overflater vegger og himling

- Det er påvist sprekker i fliser.
- Sprekk i et par fliser på utforing.

- Våtrommet fungerer med dette avviket.

Fliser ligger stabilt. Kan senere løsne.

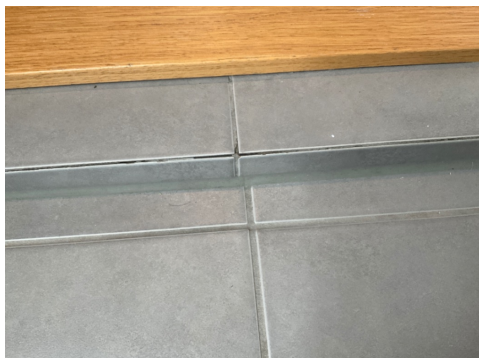
## ! TG 2 Overflater Gulv

- Det er påvist avvik i fuger.

Bør etterfylle fuger for at fliser skal ligge stabilt.

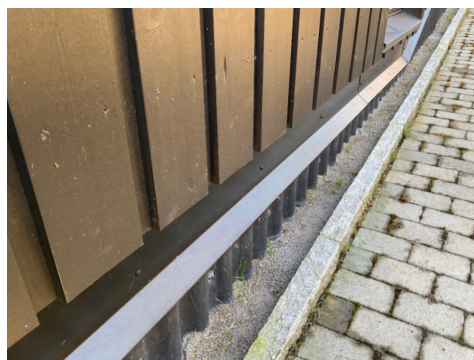
### TG 2 Fuktsikring og drenering

Fortsatt noe fukt i kryprom og i murkonstruksjoner.

- Andre tiltak:
- Overvåk tilstanden jevnlig. For å få tilstandsgrad 0 eller 1 må dreneringen skiftes ut, men tidspunktet for når dette er nødvendig er vanskelig å si noe om.

Da murer står på fjell er det utfordrende å hindre fukt inn i kryprom. Murer mot grunn og kryprom må holdes under oppsikt for evt. negativ utvikling.

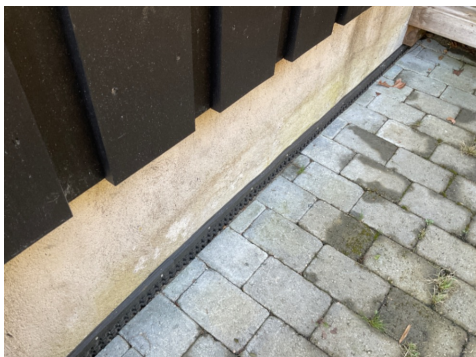
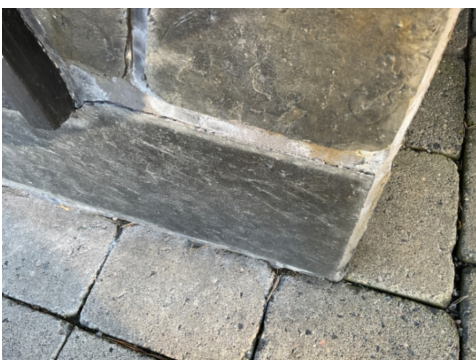
## ! TG 2 Grunnmur og fundamenter

Murer av betong og blokker. Pussende overflater og partier med rustskiifer. Puss påført ca 2018. Ukjent alder på skifer.

Forekommer stedvis bom bak skifer. Tilfeller av sprekker i fuger.

Fuger med sprekker kan med fordel byttes/tettes for å hindre fukt inntrenging som kan føre til frostsprengning.

**Kostnadsestimat: Under 10 000**

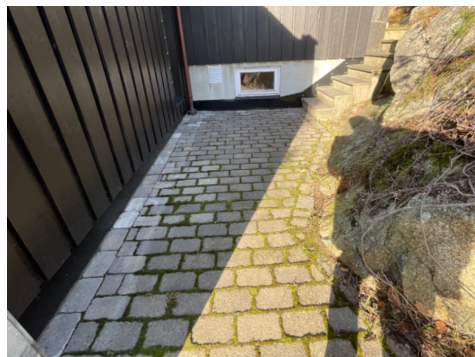
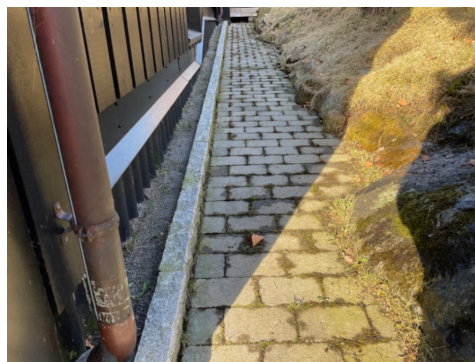
## ! TG 2 Terrengforhold

Flatt og skrånet terreng. Terreng bak boligen er justert i 2018 med bla belegningsstein. Parti mot syd/øst lå der fra tidligere.

- Det bør foretas terrengjusteringer.
