# Tilstandsrapport

Boligbygg med flere boenheter

Bremsnesveien 6, 6508 KRISTIANSUND N

Befaringsdato: 28.08.2025

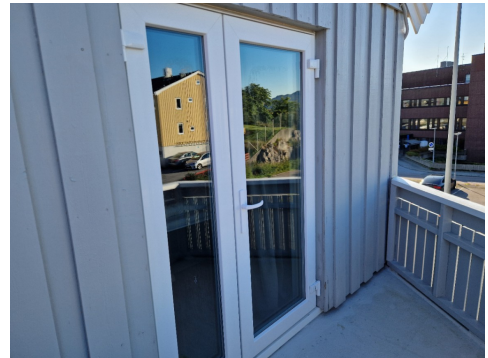
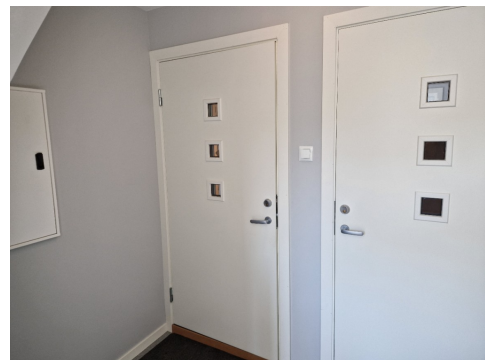
### ! TG 2 Dører

Det er montert en ytterdør til leiligheten som ikke er godkjent til bruk som brann-dør.

Det må monteres dør som er godkjent til bruk som brann-dør.

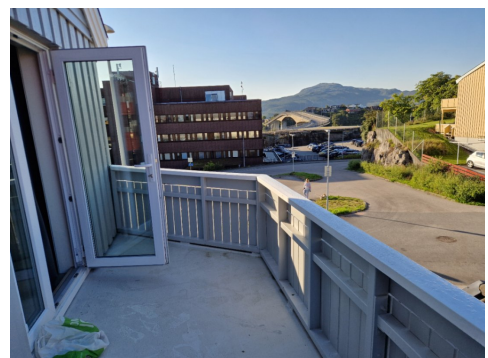
### ! TG 2 Balkonger, terrasser og rom under balkonger

- Rekkverket er for lavt i forhold til dagens krav til rekkverkshøyder.

Rekkverkshøyden er målt til 90cm, som er under dagens krav. Høyde på rekkverk ved balkonger skal være minimum 1,0 m.

- Det er ikke krav om utbedring av rekkverkshøyde opp til dagens forskriftskrav.

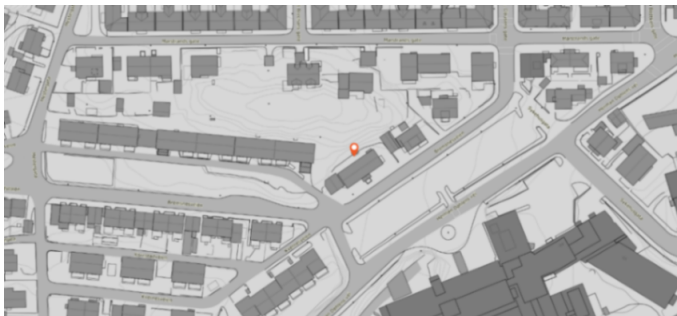
### ! TG 2 Radon

- Det er ikke foretatt radonmålinger, og bygget er heller ikke utført med radonsperre.

- Det bør gjennomføres radonmålinger.

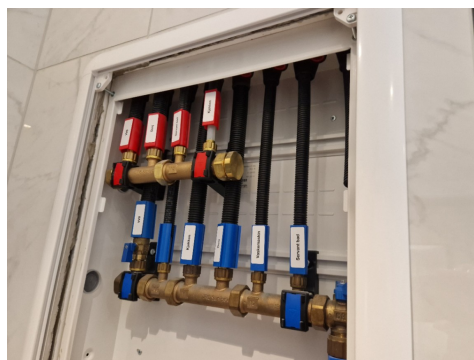
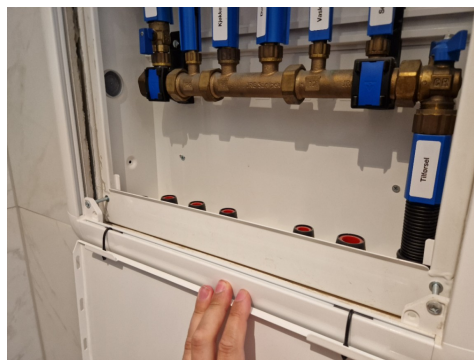
Det er ikke mulig å kunne konstantere hvor avrenningsrøret går. Veggkonstruksjonen er synlig ved å åpne rørskapet. Ved en eventuell lekkasje i rørskapet vil vann renne inn i konstruksjonen.

Det må gjøres ytterligere undersøkelser for å dokumentere hvor skapets avrenningsrør leder. Det må gjøres tiltak for å fuktsikre rørskapet for en eventuell lekkasje.

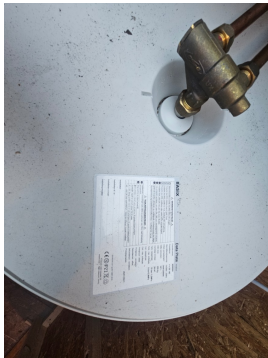
Ved eventuell funksjonssvikt/lekkasje ved tanken vil det være fare for at vann trenger inn i underliggende konstruksjoner. Som minstetiltak er tanken plassert i avrenningskar.
