# Tilstandsrapport

Boligbygg med flere boenheter

Aslakveien 33 , 0753 OSLO

Oppdragsnr.: 22672-1020

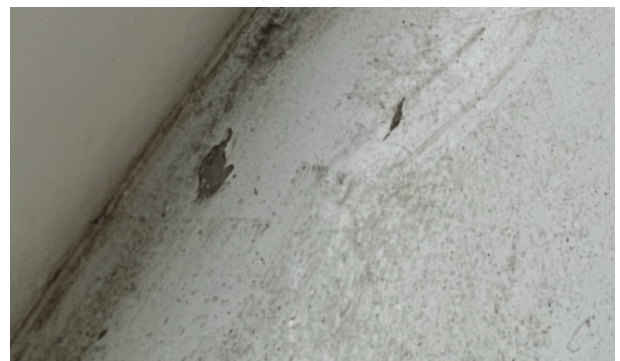
Balkong med gulv og rekkverk av malte overflater i betong.

Rekkverket er for lavt. Iht dagens regelverk.

- Det er påvist at dekke på terrassen har en del sprekker.
- Det registreres oppsprekking av belegg til balkongen.

Delvis manglende/mangelfullt belegg på balkonggulv vil gi økt fuktopptak og krever utbedring/nytt belegg innen relativt kort tid. Forholdet innebærer økt vedlikeholdsbehov og mulige utskiftninger av belegg på sikt.

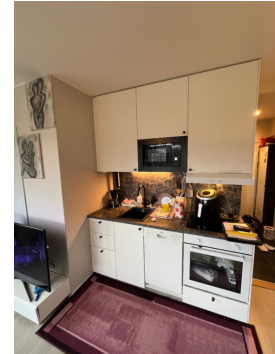
Ventilator med kullfilter.  
Kornfyrvakt er montert.

- Det er kun kullfilterventilator på kjøkkenet og heller ikke andre forserte/mekaniske avtrekksløsninger fra kokesonen.

Resirkulering av luften er ikke like effektivt til å fjerne fukt og matos som en vifte som blåser luften ut.

Kullfiltre blir mettet og må byttes regelmessig (ofte hver 3-6 måned), avhengig av bruk.

Om mulig bør det etableres mekanisk/forsert avtrekk ut fra kokesonen.
