Tilstandsrapport

Boligbygg med flere boenheter

Aslakveien 33 , 0753 OSLO

Rapportdato: 08.04.2026

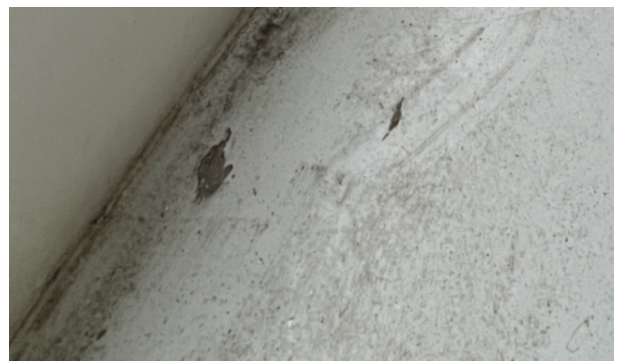
TG 2 Balkonger, terrasser og rom under balkonger

Balkong med gulv og rekkverk av malte overflater i betong.

Rekkverket er for lavt. Iht dagens regelverk.

- Det er påvist at dekke på terrassen har en del sprekker.
- Det registreres oppsprekking av belegg til balkongen.

Delvis manglende/mangelfullt belegg på balkonggulv vil gi økt fuktopptak og krever utbedring/nytt belegg innen relativt kort tid. Forholdet innebærer økt vedlikeholdsbehov og mulige utskiftninger av belegg på sikt.

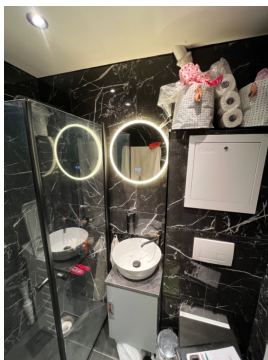
Baderom pusset opp i 2025 i følge eier. Badet er innredet med servantinnredning, speil med belysning, dusjhjørne og toalett. Opplegg og plass til liten vaskemaskin. Det er etablert mekanisk avtrekk på badet, og luftespalte under dørbladet. Vannrør av plast og avløpsrør av plast.

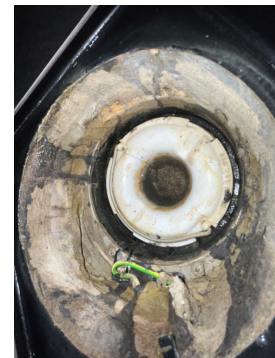
TG 1 Sluk, membran og tettesjikt

Plastsluk med deler av klemring og synlig membran klemt i sluk. Membranen er dokumentert med bilder.

Ved overflatesøk i våtsonen til dusj registreres ingen unormale verdier. Viktig å merke seg at membran er en bygningsdel som har en naturlig slitasje over tid med en forventet levetid. Membranen ligger skjult i konstruksjonen og kan ikke undersøkes uten å gjøre destruktive inngrep ved å demontere fliser.

Deler av klemring er ikke synlig i sluk.

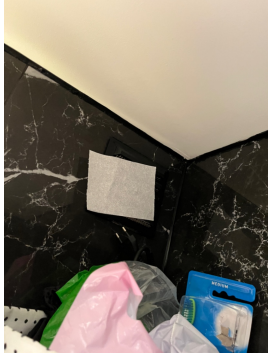
TG 2 Tilliggende konstruksjoner våtrom

Badet har vegger i betong / mur og det er ikke praktisk mulig å gjennomføre boring av hull for fuktmåling. Ved manglende hulltaking mot våtsone er det fare for at eventuelle skader i veggen ikke avdekkes.

Overflatefuktsøk på tilgjengelige overflater ga normale verdier, men det kan ikke utelukkes skjulte forhold bak konstruksjonen.

- Ved andre fuktundersøkelser enn hulltaking, er det ikke påvist indikasjoner på fuktskader.

Ved manglende hulltaking mot våtsone er det fare for at eventuelle skader i veggen ikke avdekkes.

Overflatefuktsøk på tilgjengelige overflater ga normale verdier, men det kan ikke utelukkes skjulte forhold bak konstruksjonen.

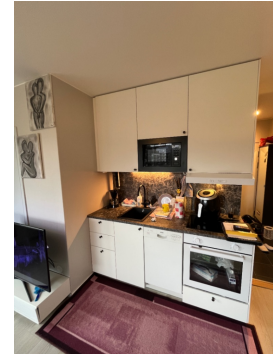
TG 1 Overflater og innredning

Kjøkkeninnredning med slette fronter, laminert benkeplate og sort oppvaskkum med ett-greps blandebatteri. Belysning under overskap. Hvitevarer som kjøleskap, kokeplate, stekeovn, mikrobølgeovn og oppvaskmaskin.

Det registreres normalt vanntrykk med god avrenning fra vannkran. Vannrør av plast (rør-i-rør) med tilfredsstillende endetetting og avløpsrør av plast.

Det ble ikke avdekket slitasje eller skader av betydning. Det ble utført fuktsøk på overflater rundt vanninstallasjoner uten å få unormale verdier. Det bør vurderes å montere en automatisk lekkasjevarsler for oppvaskmaskin og oppvaskkum.

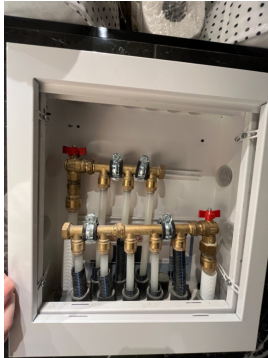
TG 2 Vannledninger

Rør-i-rør system er plassert i fordelerskap på bad. Stengeventiler plassert i fordelerskap.
Overløp går ned under servant via siklemikk på vegg.

- Rørkursene på rør-i-rør systemet på vannledninger er ikke merket.

Rørkursene i fordelerskap er ikke merket med kursoversikt.
Dokumentasjon på innebygget sisterner mangler.

- Rørkurser på rør-i-rør system bør merkes.

Det bør innhentes informasjon på kursfortegnelse til rørkursene.
Innhent dokumentasjon på innebygget sisterner som for eks. FDV / bilder.
