# Tilstandsrapport

Enebolig

Munkerudkleiva 13, 1164 OSLO

Befaringsdato: 20.10.2025

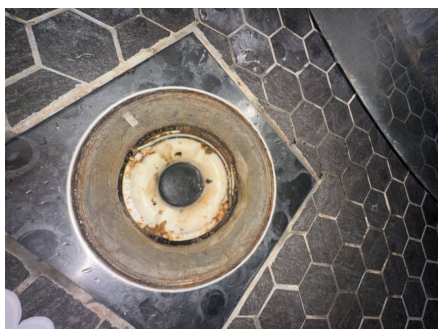
Sluk i plast, plassert i dusjnisje

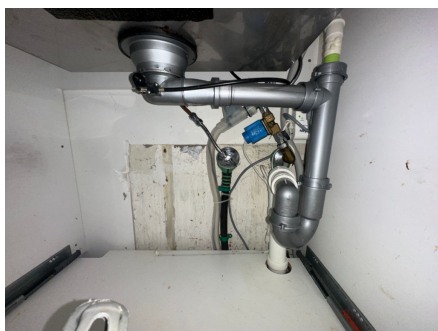
Røropplegg i kjøkkenbenk med Waterguard
