Tilstandsrapport

Boligbygg med flere boenheter

Sjøhuskleiva 33, 5523 HAUGESUND

Oppdragsnr.: 20474-3221

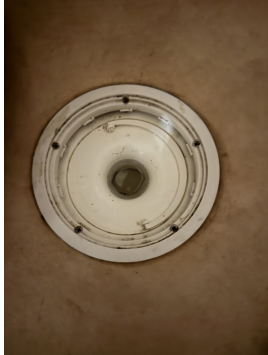
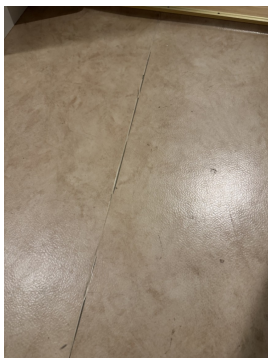
Vurdering av avvik:

- Det er avvik:

Sprekk og slitasje i sveist skjøt på gulvet bør utbedres for å hindre vannlekkasje til underliggende konstruksjoner, noe som kan føre til fuktskader og redusert levetid på gulvet.

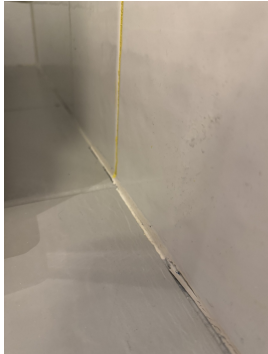
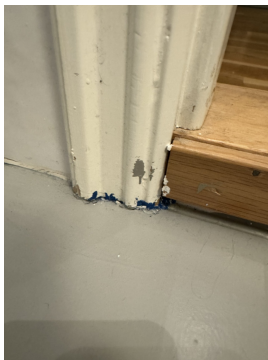
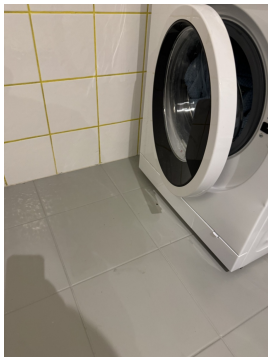
4. ETASJE > BAD/VASKEROM

Vurdering av avvik:

- Det er avvik:

Overflatene nærmer seg forventet levetid og oppgradering må påregnes på sikt for å unngå økt risiko for slitasje, skader eller redusert funksjon. Manglende dokumentasjon gir usikkerhet om utførelsens kvalitet og kan medføre økt risiko for skjulte feil.

- Det er påvist at flisfuger har riss/sprekker.
- Det er påvist at høydeforskjell fra topp slukrist til gulv/synlig topp membran ved dørterskel er mindre enn 25 mm.
- Det er påvist at noen fliser har bom (hulrom under).
- Det er påvist avvik i fallforhold til sluk i forhold til krav i forskrift på byggetidspunktet.
- Målinger viser at det ikke er fall til sluk (motfall).

Det er ikke fall i forhold til krav/anbefalinger fra byggeåret. Våtrom skal ha sluk og gulv med tilstrekkelig fall mot sluk for de deler av gulvet som blir utsatt for vann i brukssituasjonen. Rom med sluk skal være utformet slik at eventuelt lekkasjevann ledes til sluk. Noe bom i flis. Dette betyr i korte trekk at ikke hele flisen har kontakt med underlaget og vil således være svak for støt. Flisen kan også løsne i aktuelt område. Det er ikke 25mm fra topp sluk til topp synlig membran ved terskel.

- Andre tiltak:
- Selv om bom eller hullid ikke alltid er et umiddelbart problem, bør det overvåkes nøye før eventuell utvikling i sprekker i flisfuger e.l. oppstår. Dette må en foreta tiltak for, for å begrense utviklingen.
- Fuger bør skiftes ut.
- Et bad med manglende/ redusert fall til sluk blir mindre funksjonelt og sikkert for brukeren. Dette kan medføre stående vann på gulvet, vann som ikke ledes effektivt til sluket, økt risiko for at vann renner ut av rommet og redusert sklisikkerhet på gulvet.

Det bør etableres tilstrekkelig fall mot sluk i henhold til gjeldende krav for å sikre at vann ledes effektivt bort og for å redusere risikoen for fuktskader i konstruksjonen.

Bom i fliser og riss/sprekker i fuger bør utbedres for å forhindre at vann trenger ned i underliggende konstruksjon, noe som kan føre til ytterligere skader og redusert levetid på gulvet.

Manglende høydeforskjell mellom sluk og terskel bør utbedres for å hindre at vann renner ut av våtrommet ved lekkasje.

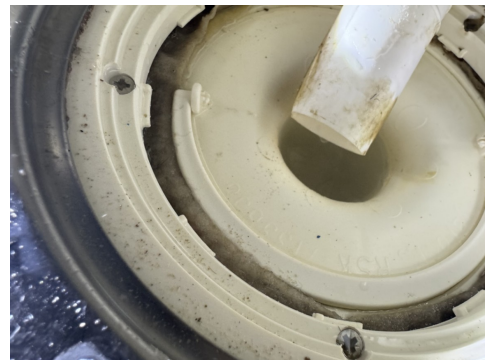
4. ETASJE > BAD/VASKEROM

TG 2 Sluk, membran og tettesjikt

Vurdering av avvik:

- Det er viktig å merke seg at levetiden til en membran varierer basert på kvalitet, installasjon og bruk. Eldre membraner kan bli sprø og sprekke opp, noe som fører til at de mister sin vanntettende funksjon. Dette kan resultere i vannlekkasjer gjennom vegger og gulv og fuktskader.

Siden normal levetid for membran er overskredet, bør tilstanden overvåkes nøye og det bør vurderes utskifting av membran og sluk for å unngå risiko for lekkasjer og fuktskader i konstruksjonen. Manglende tiltak kan føre til vanninntrenging og påfølgende skader på bygget.
