# Gruvveien 20 7375 RØROS

## Tilstandsrapport Eierskifte

Boligtype: Fritidsbolig

Byggeår: 1870

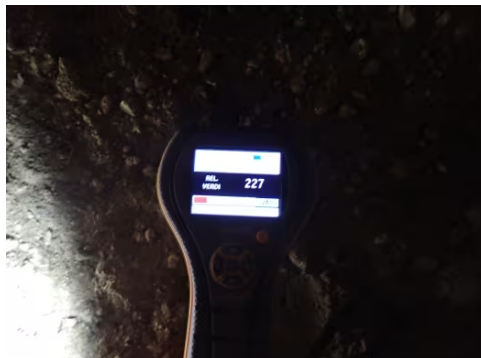
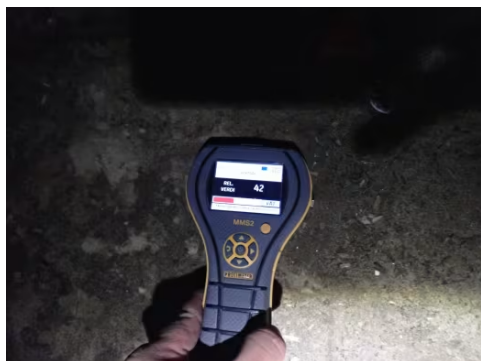
Bemerk at tallet på måleren ikke stemmer på dette bildet. Det er en del opptrekk av fukt i mur/gulv.

- Det mangler, eller på grunn av alder er det sannsynlig at det mangler utvendig fuktsikring av grunnmuren ved krypkjeller/jordkjeller.
- Krypkjellere har ikke adkomst og er ikke inspisert.
- I jordkjellere er det fuktig i grunnen.
- Terreng rundt boligen er til dels flatt. Det er risiko for vannansamlinger inn mot bygningen med påfølgende økt belastning på krypkjeller/jordkjeller.

- Det kan være hensiktsmessig med drenerende tiltak rundt boligen eller justering av terreng. Fukt i kjellerrom kan forårsake skader på gulvkonstruksjoner og nedre del av yttervegger. Se dette i sammenheng med eventuell etablering av plast på bakken og bedre ventilering i kjellerrommene.
- Nærmere undersøkelser i krypkjeller anbefales ved eventuell etablering av adkomst.

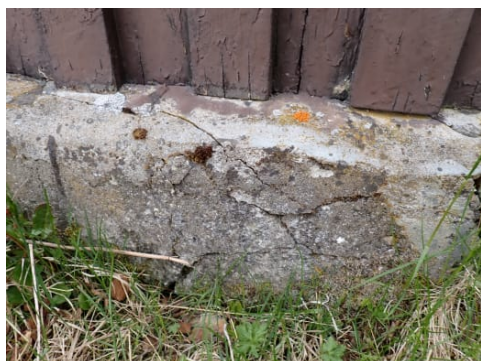
-Det er vanskelig å kontrollere natursteinsmurer for eventuelle skader eller bevegelser. Det registreres derimot noen sprekker i påstøpt betong på tilbygg, som indikerer at det kan være bevegelse i grunnen. Skjevhetene på innvendige gulv kan også antyde dette.

TG 2 på grunn av sprekkdannelser, samt antydning til bevegelser i grunnen.

-Adkomst til krypkjeller bør etableres slik at kontroll kan foretas. Det gjøres oppmerksom på at en krypkjeller er en utsatt konstruksjon hvor det er små marginer før skader oppstår, og en inspeksjon er viktig for stadfesting av tilstand.

-Det kan være hensiktsmessig med drenerende tiltak rundt boligen eller justering av terreng. Fukt i kjellerrom kan forårsake skader på gulvkonstruksjoner og nedre del av yttervegger.

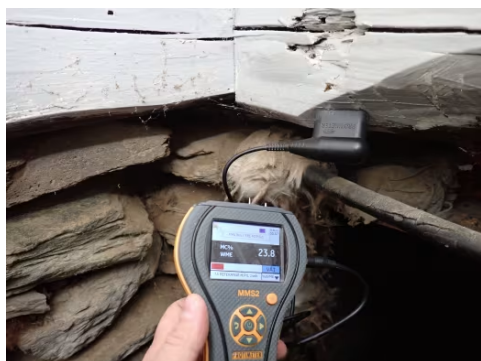
Påvist en del fukt, samt råteskader i bjelkelag

ved luke i soverom.

- Rommene er fuktige, og det er noe mugglukt.
- Det er påvist soppvekst på en planke som ligger på bakken i det ene rommet, som også bekrefter at det er ganske fuktig. Noe usikkert om det har vært fritt vann i kjelleren, men en del jordfukt er ikke unormalt i slike kjellerrom.
- I jordkjeller under kjøkken er det ingen ventilering.
- Det er ventil ut i kjellerrom under stue, men denne er isolert på befaringsdagen, og vil hindre uttørring. Kontroll av tilgjengelig bjelkelag opp mot soverom viser noe råteskader.

TG 3 på grunn av manglende ventilering av jordkjeller med adkomst fra kjøkken, samt råteskader i treverk ved luke i soverom.

- Det må foretas sikring mot fukt og råte, samt utbedre råteskader. Plast på bakken og bedre ventilering er aktuelle tiltak for å senke fuktnivået i rommene.

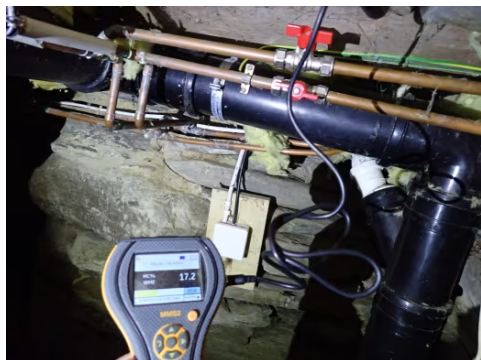
Påvist økt risiko for utvikling av muggsopp i treverk i kjeller under kjøkken.

TG 2 settes for generell fukt i kjellerrom.

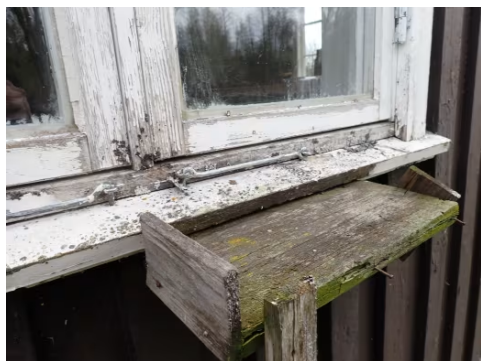
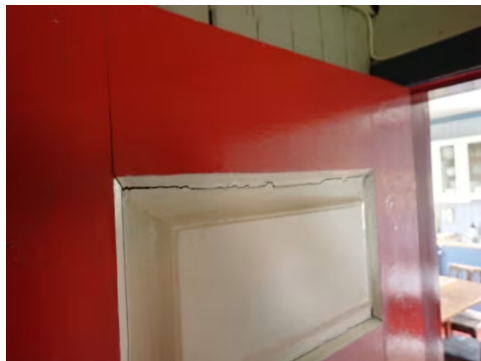
- Vinduer er generelt slitte. Utvendig er det værslitasje og sprekker i treverket.
- Noen innerdører og vinduer tar i karm.
- Ytterdøren har utettheter og er værslitt.
- Det er noe slitasje/sprekker i innerdører.
- Enkelte innerdører har lav overhøyde. Dette kan medføre at personer skaller i øvre karm.
- Særlig værutsatte vindu mangler inntrekte vannbrett på oversiden.
- Det er utettheter i beslaget over vinduet på gavlen på tilbygget.

TG 2 på grunn av påviste forhold.

- Noe vedlikehold må påregnes, og det utelukkes ikke at flere vindu, samt ytterdøren bør skiftes eller renoveres.
- Dører og vindu som tar i karm anbefales justert.
- Noen innerdører har behov for vedlikehold/utbedringer.
- Det anbefales å montere dører med god overhøyde, slik at man unngår skalling i karmen. Det bemerkes likevel at slike dører er vanlig å se i bygg av denne alderen.
- Det anbefales å etablere tilfredsstillende løsning på vannbrett over vinduene. Dette kan for eksempel løses ved å felle de inn i tømmeret, slik at nedbør ikke har mulighet til å trekke inn bak omramming. Dagens løsning øker risikoen for skader.
- Utett/skadet beslag bør skiftes.

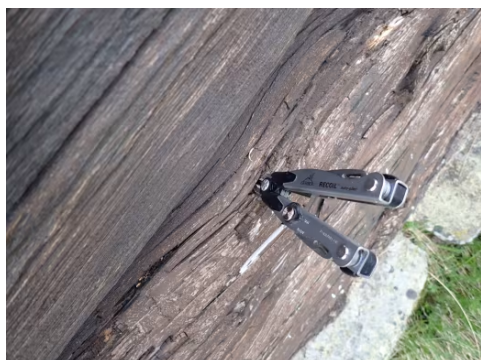
Råte i tømmer utvendig.

- Det er spredte råteskader i kledning med mistanke om skader lenger inn i veggkonstruksjon på tilbygget.
- Det er påvist spredt råte i tømmeret på opprinnelig del, som er av varierende alvorlighetsgrad. Noen steder er det til dels omfattende råteskader. Innvendig i gang/entré er det også påvist råteskader i tømmer. Dette imot hjørnet mot stue i entreen, samt over vinduet i gangen oppe.
- Kledningen er ført tett mot grunnmur og vurderes begrenset eller dårlig luftet. Dette kan være årsaken til skadene i kledningen.
- Det er noen fuktmerker i synlig tømmer innvendig. Påviste merker og tidligere nevnt råte gir en mistanke om skader ved mindre synlige konstruksjoner (innkledd tømmer).

TG 3 på grunn av påviste råteskader/dårlig lufting.

- Det er noe usikkert omfang på skadene. En grundig gjennomgang av tømmeret anbefales for å påvise omfanget.
- Råteskadet kledning må skiftes, og det må foretas åpninger for å påvise eventuelt skadeomfang i selve veggkonstruksjonen.
- Det må det foretas åpninger og nærmere undersøkelser av konstruksjonene, og kostnadsestimatet er kun satt for å dekke dette. Åpninger av konstruksjoner vil gi et bedre grunnlag for hvilke utbedringer som er nødvendig, samt at det må tas hensyn til eventuelle verneverdige deler av tømmerkassen. Sistnevnte kan sette restriksjoner for hva som er lov å skifte og ikke.

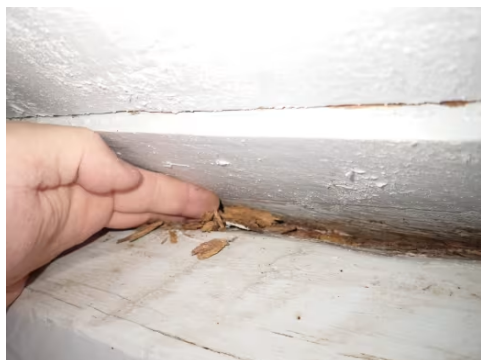
Råte i tømmer over vindu i gang i 2. etasje.

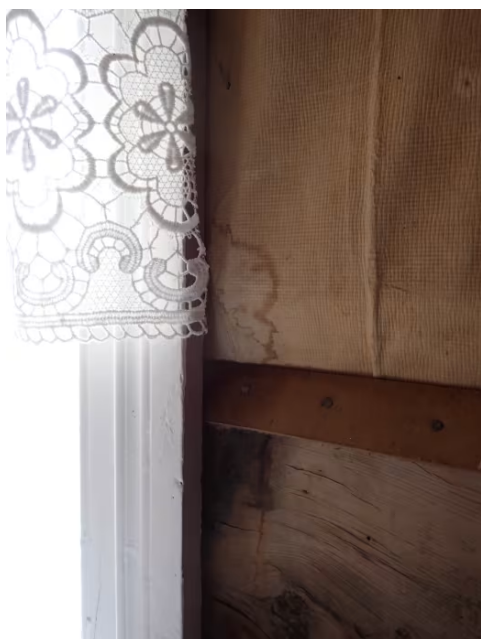
TG 2 er satt for fuktmerker på tømmer.

Fuktmerke ved vindu i bod.

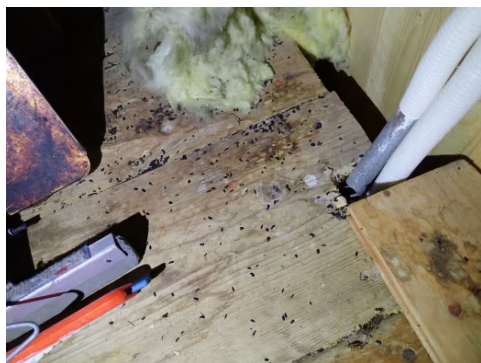
Muselort.

- Det er registrert en del muselort på kaldloftet over tilbygget.
- Isolasjonen på kaldloftet er lagt tett ut mot raft, og kan begrense ventileringen ved eventuelle luftespalter.
- Konstruksjon over opprinnelig del er tilgjengelig kun over bod og det ene soverommet. Det blir registrert enkelte fuktskjolder i overgang mot vegg, samt ved pipegjennomføringen i rommet. Det er også noen merker i overgang mellom opprinnelig del og tilbygget. Usikkert om påviste fuktmerker/skjolder kommer av kondensering eller lekkasjer, eller en kombinasjon av disse. Fuktmålinger viser ingen aktiv fukt ved befaringen.

TG 2 på grunn av museaktivitet og påviste fuktskjolder.

- Skadedyr som dette kan gnage på treverk, isolasjon og ledninger, noe som kan føre til dårlig energieffektivitet, brannfare og vannskader. Det kan være hensiktsmessig med en nærmere gjennomgang av loftsrom, da det kan være vanskelig å påvise eventuelle skjulte feil. Tiltak vurderes deretter.
- Nærmere undersøkelser anbefales vedrørende fuktmerker. En eventuell dampspørre og utbedring av lufting kan være nødvendig. Se også taktekingen i sammenheng med nevnte forhold.
- Det kan være behov for å etablere luftespalter inn til loft.

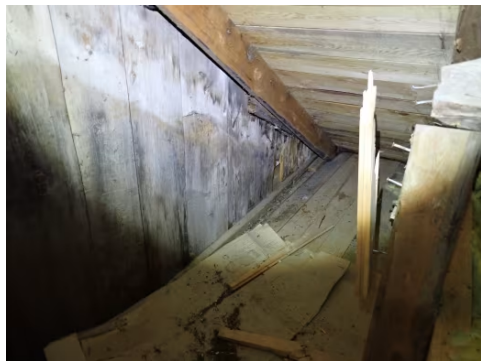
Fuktmerker.

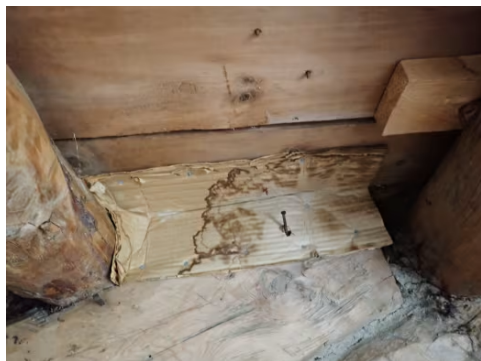
Fuktmerker.

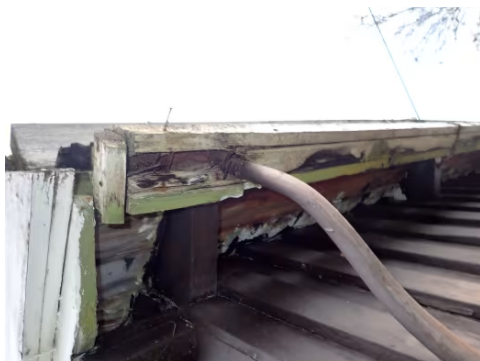
- Takrennen av tre er råteskadet.
- Det er generelt ikke etablert takrenner.
- Nedløpet er underdimensjonert.

TG 3 på grunn av skadet takrenne.

TG 2 settes for generell mangel på takrenner og underdimensjonert nedløpsrør.

- Skadet takrenne bør skiftes, og det anbefales å etablere renner og nedløp generelt. Kostnadsestimatet er i hovedsak tiltenkt å dekke utskifting av skadet renne. Underdimensjonert nedløpsrør kan medføre at vannet ikke renner tilstrekkelig unna. Manglende renner, nedløp og raftbeslag kan medføre skader på takfot og yttervegger.

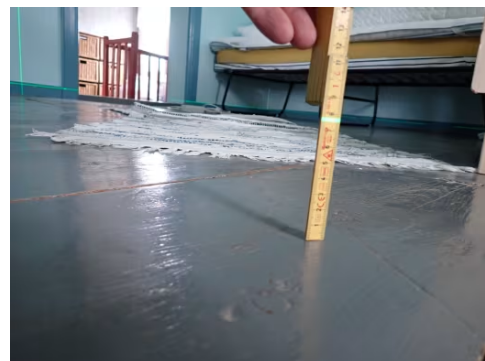
Referansenivå laser = 4 cm. Viser avvik på ca. 3,6 cm.

-Det ble målt med laser i det ene soverommet. Målingen viser opp mot 36 mm høydeavvik, samt lokale skjevheter.

-Med bruk av nivelleringslaser ble det registrert totalt avvik på over 30 mm, i tillegg til lokale skjevheter. Avviket er påvist å være 36 mm i det ene soverommet i 2. etasje.

TG 3 på grunn av råte ved kjellerluke, samt høydeavvik over 30 mm.

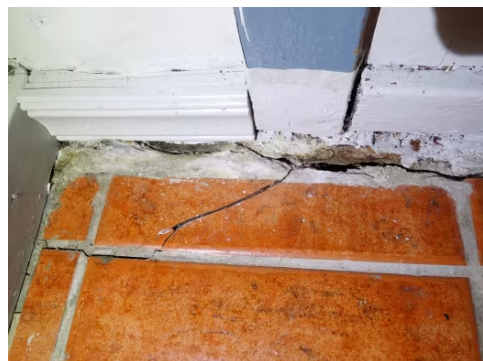
Sprekker i flis mot yttervegg ved ytterdør.

-Det er sprekk 1 gulvflis inn mot yttervegg, samt i tilstøtende fuger i entreen. Dette indikerer dårlig stivhet eller skader i bjelkelaget.

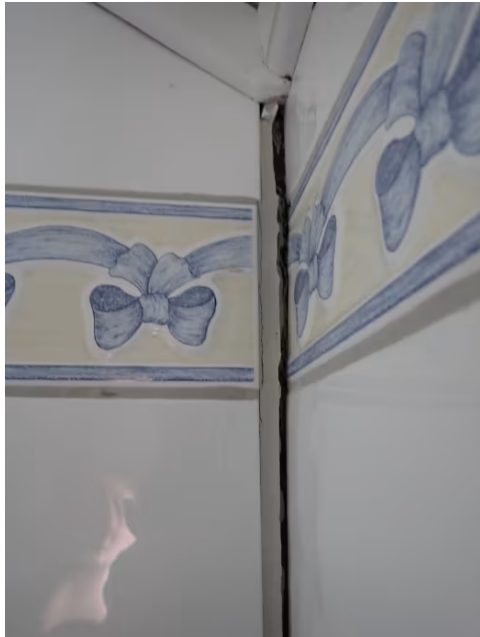
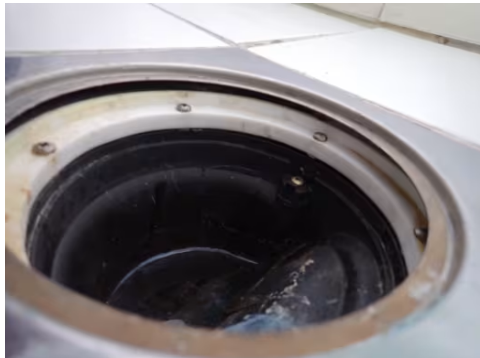
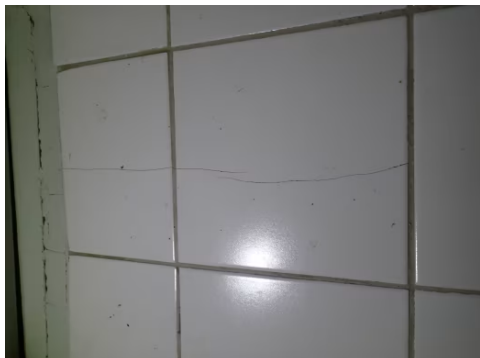
Det er behov for totalrenovering av våtrommet!

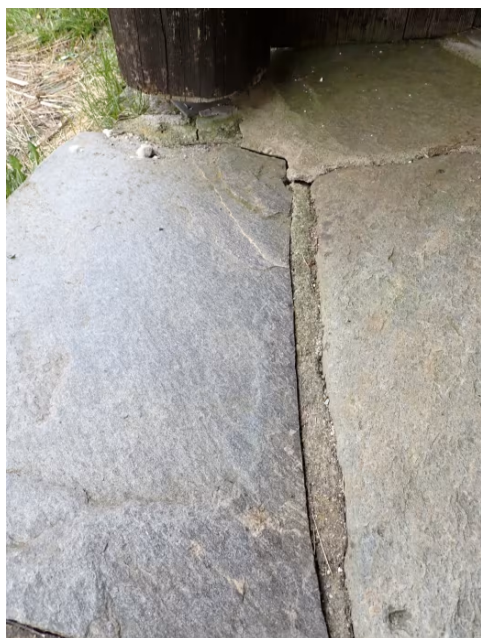
-Det registreres enkelte sprekker i fuger og noen løse steiner.

-For å lukke avviket må sprekker og løse steiner utbedres.
