Nøkkelinfomasjon

Velkommen til  
Gruvveien 20!

## 6. Hovedrapport

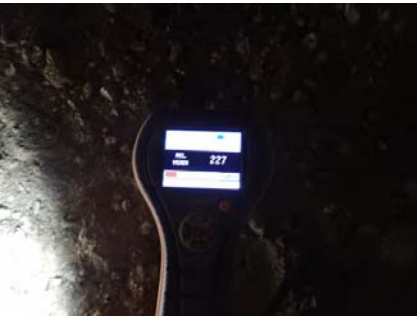
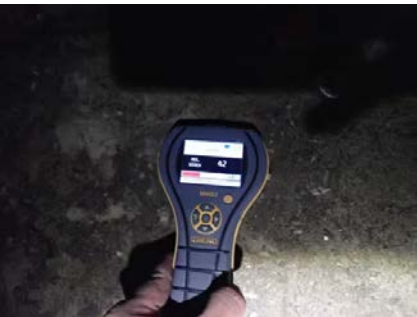
### 6.1 Drenering

Bemerk at tallet på måleren ikke stemmer på dette bildet. Det er en del opptrekk av fukt i mur/gulv.

| <div>-Det kan være hensiktsmessig med drenerende tiltak rundt boligen eller justering av terreng. Fukt i kjellerrom kan forårsake skader på gulvkonstruksjoner og nedre del av yttervegger. Se dette i sammenheng med eventuell etablering av plast på bakken og bedre ventilering i kjellerrommene.</div> <div>-Nærmere undersøkelser i krypkjeller anbefales ved eventuell etablering av adkomst.</div> | |

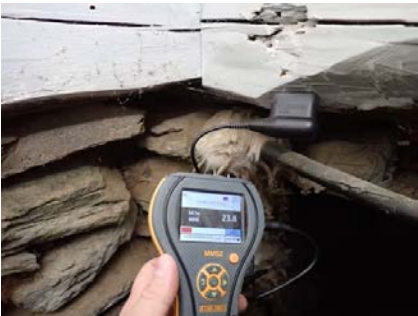
TG 3 på grunn av manglende ventilering av jordkjeller med adkomst fra kjøkken, samt råteskader i treverk ved luke i soverom.  
TG 2 settes for generell fukt i kjellerrom.

Påvist en del fukt, samt råteskader i bjelkelag

| ved luke i soverom. |

-Det må foretas sikring mot fukt og råte, samt utbedre råteskader. Plast på bakken og bedre ventilering er aktuelle tiltak for å senke fuktnivået i rommene.

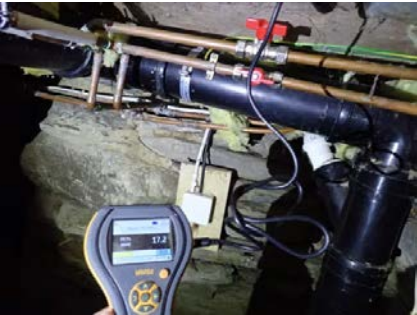
| Påvist økt risiko for utvikling av muggsopp i treverk i kjeller under kjøkken. |

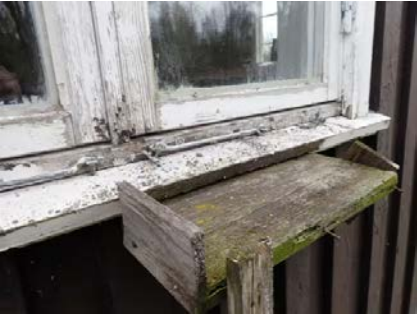
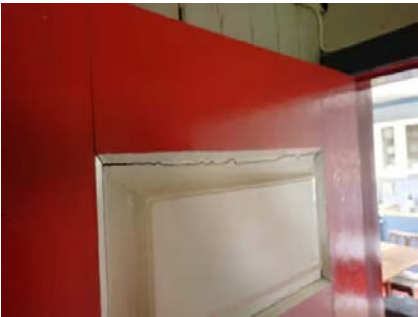
| <p>-Vinduer er generelt slitte. Utvendig er det værslitasje og sprekker i treverket.</p> <p>-Noen innerdører og vinduer tar i karm.</p> <p>-Ytterdøren har utettheter og er værslitt.</p> <p>-Det er noe slitasje/sprekker i innerdører.</p> <p>-Enkelte innerdører har lav overhøyde. Dette kan medføre at personer skaller i øvre karm.</p> <p>-Særlig værutsatte vindu mangler inntrekte vannbrett på oversiden.</p> <p>-Det er utettheter i beslaget over vinduet på gavlen på tilbygget.</p> <p>TG 2 på grunn av påviste forhold.</p> | |

| Anbefalte tiltak / ytterligere undersøkelser anbefales |
|---|
| -Noe vedlikehold må påregnes, og det utelukkes ikke at flere vindu, samt ytterdøren bør skiftes eller renoveres.<br>-Dører og vindu som tar i karm anbefales justert.<br>-Noen innerdører har behov for vedlikehold/utbedringer.<br>-Det anbefales å montere dører med god overhøyde, slik at man unngår skalling i karmen. Det bemerkes likevel at slike dører er vanlig å se i bygg av denne alderen.<br>-Det anbefales å etablere tilfredsstillende løsning på vannbrett over vinduene. Dette kan for eksempel løses ved å felle de inn i tømmeret, slik at nedbør ikke har mulighet til å trekke inn bak omramming. Dagens løsning øker risikoen for skader.<br>-Utett/skadet beslag bør skiftes. |

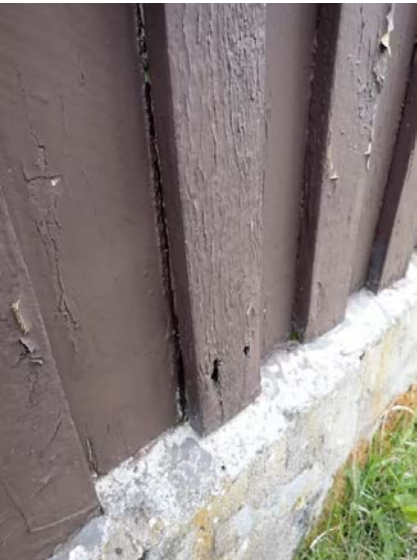
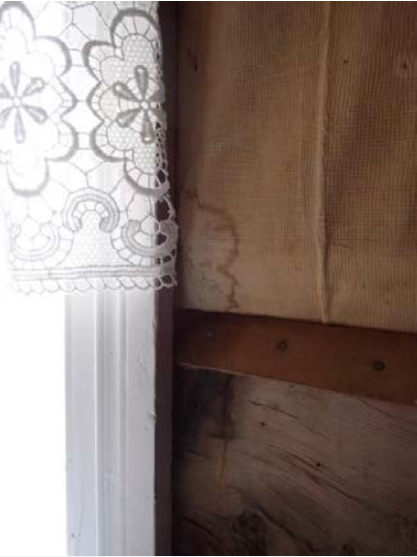
| Oppsummering av yttervegger | TG-3 |
|---|---|
| -Det er spredte råteskader i kledning med mistanke om skader lenger inn i veggkonstruksjon på tilbygget.<br>-Det er påvist spredt råte i tømmeret på opprinnelig del, som er av varierende alvorlighetsgrad. Noen steder er det til dels omfattende råteskader. Innvendig i gang/entré er det også påvist råteskader i tømmer. Dette imot hjørnet mot stue i entreen, samt over vinduet i gangen oppe.<br>-Kledningen er ført tett mot grunnmur og vurderes begrenset eller dårlig luftet. Dette kan være årsaken til skadene i kledningen.<br>-Det er noen fuktmerker i synlig tømmer innvendig. Påviste merker og tidligere nevnt råte gir en mistanke om skader ved mindre synlige konstruksjoner (innkledd tømmer). | |
| TG 3 på grunn av påviste råteskader/dårlig lufting.<br>TG 2 er satt for fuktmerker på tømmer. | |

Fuktmerke ved vindu i bod.

| Anbefalte tiltak / ytterligere undersøkelser anbefales | |
|---|---|
| <p>-Det er noe usikkert omfang på skadene. En grundig gjennomgang av tømmeret anbefales for å påvise omfanget.</p> <p>-Råteskadet kledning må skiftes, og det må foretas åpninger for å påvise eventuelt skadeomfang i selve veggkonstruksjonen.</p> <p>-Det må det foretas åpninger og nærmere undersøkelser av konstruksjonene, og kostnadsestimatet er kun satt for å dekke dette. Åpninger av konstruksjoner vil gi et bedre grunnlag for hvilke utbedringer som er nødvendig, samt at det må tas hensyn til eventuelle verneverdige deler av tømmerkassen. Sistnevnte kan sette restriksjoner for hva som er lov å skifte og ikke.</p> | |

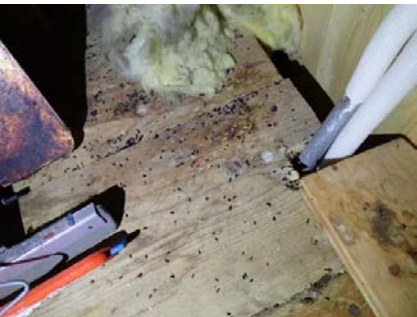
TG 2 på grunn av museaktivitet og påviste fuktskjolder.

Muselort.

| <p>-Skadedyr som dette kan gnage på treverk, isolasjon og ledninger, noe som kan føre til dårlig energieffektivitet, brannfare og vannskader. Det kan være hensiktsmessig med en nærmere gjennomgang av loftsrom, da det kan være vanskelig å påvise eventuelle skjulte feil. Tiltak vurderes deretter.</p> <p>-Nærmere undersøkelser anbefales vedrørende fuktmerker. En eventuell dampsperre og utbedring av lufting kan være nødvendig. Se også taktekingen i sammenheng med nevnte forhold.</p> <p>-Det kan være behov for å etablere luftespalter inn til loft.</p> | |

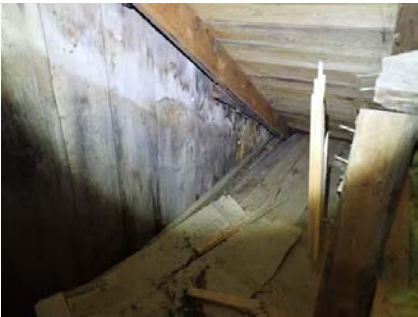
Fuktmerker.

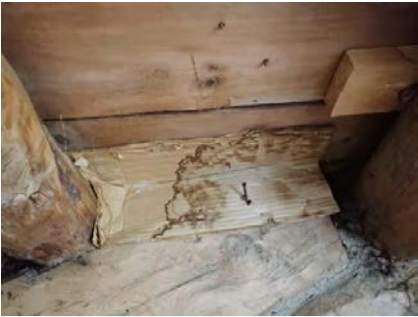
Fuktmerker.

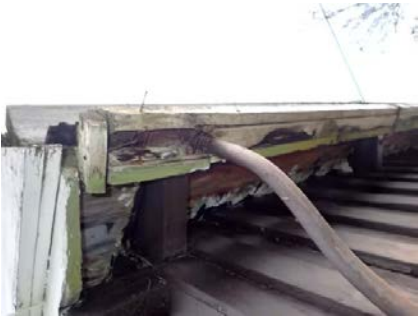
## 6.8 Renner og nedløp

- Takrennen av tre er råteskadet.
- Det er generelt ikke etablert takrenner.
- Nedløpet er underdimensjonert.

TG 3 på grunn av skadet takrenne.

TG 2 settes for generell mangel på takrenner og underdimensjonert nedløpsrør.

| Det er montert enkel takrenne av tre med nedløp av stål på en side av taket på tilbygget. | |

-Skadet takrenne bør skiftes, og det anbefales å etablere renner og nedløp generelt. Kostnadsestimatet er i hovedsak tiltenkt å dekke utskifting av skadet renne. Underdimensjonert nedløpsrør kan medføre at vannet ikke renner tilstrekkelig unna. Manglende renner, nedløp og raftbeslag kan medføre skader på takfot og yttervegger.

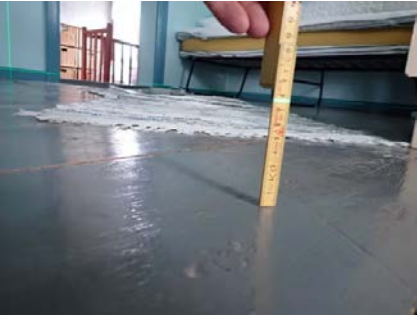
- Mot 1 hjørne i stue er det påvist glipper mellom gulv og gulvlist som kan komme av skader i krypkjeller. I dag er det ingen annen mulighet for å vurdere eventuelle skader utover kontroll av overflatene.
- Det er påvist noe råte i bjelkelaget rundt kjellerluke i soverom.
- Det er sprekk 1 gulvfliis inn mot yttervegg, samt i tilstøtende fuger i entreen. Dette indikerer dårlig stivhet eller skader i bjelkelaget.
- Med bruk av nivelleringslaser ble det registrert totalt avvik på over 30 mm, i tillegg til lokale skjevheter. Avviket er påvist å være 36 mm i det ene soverommet i 2. etasje.
- Med bruk av nivelleringslaser ble det registrert totalt avvik på mellom 15 og 30 mm, i tillegg til lokale skjevheter. Det er ved stikkprøver påvist avvik på opp mot 25 mm i stue, samt avvik på opp mot 20 mm i kjøkken.

TG 3 på grunn av råte ved kjellerluke, samt høydeavvik over 30 mm.

Referansenivå laser = 4 cm. Viser avvik på ca. 3,6 cm.

- Nærmere undersøkelser må til for å påvise omfang på eventuelle skader. Åpning av konstruksjoner vil gi et bedre grunnlag for nødvendige tiltak, og utbedring av skader vurderes deretter. Det utelukkes dermed ikke at ekstrakostnader kan påløpe.
- For å få tilstandsgrad 0 eller 1 må høydeforskjeller rettes opp. Ytterligere undersøkelser må foretas for å få kartlagt omfanget for utbedring.

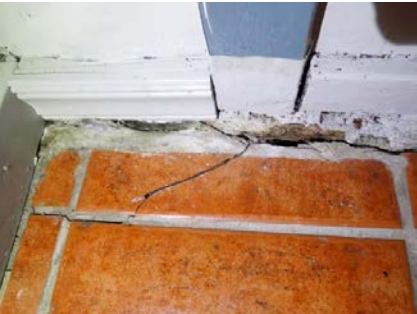
Sprekker i flis mot yttervegg ved ytterdør.
