# Tilstandsrapport

Rekkehus

Hovemarka 60 , 4325 SANDNES

Befaringsdato: 14.04.2026

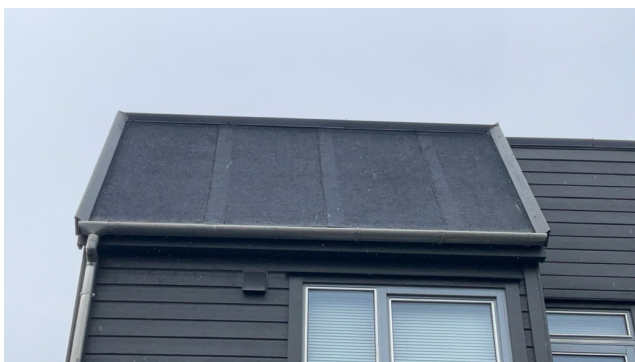
### TG 2 Takteking

Taktekingen er av papp. Taket er besiktiget fra bakkenivå. Siden taket (takkonstruksjon, takteking og skorstein) kun er observert fra bakkenivå, er vurderingen begrenset av dette. Det er ikke sikkerhetsmessig forsvarlig å bevege seg ut på taket eller observere fra stige. Selv om det ikke er avdekket skader under befaringen, betyr ikke dette at det ikke foreligger skader som en besiktigelse på taket kan avdekke. Vær oppmerksom på denne risikoen. En undersøkelse av taket kan utføres av en fagperson under tilstrekkelige sikkerhetsforhold.

- Mer enn halvparten av forventet brukstid er passert på taktekingen.

- Når takteking og undertak begynner å bli gamle, øker risikoen for lekkasjer, noe som kan føre til omfattende og kostbare reparasjoner av underliggende konstruksjoner dersom en ikke foretar tiltak på konstruksjonene før dette oppstår.

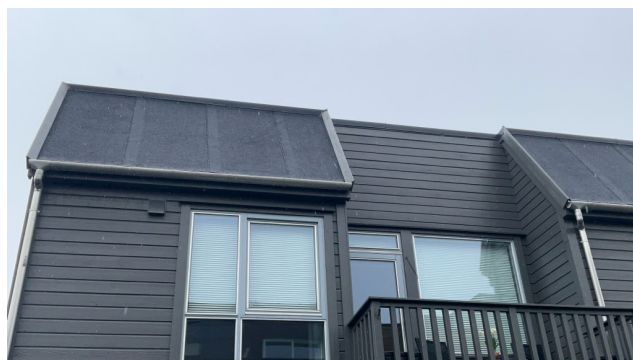
### TG IU Takkonstruksjon/Loft

- Hele takkonstruksjonen er gjenbygget. Det er ingen mulighet til vurdering utover alder og observasjoner fra underliggende etg.

- Innhent dokumentasjon, om mulig.

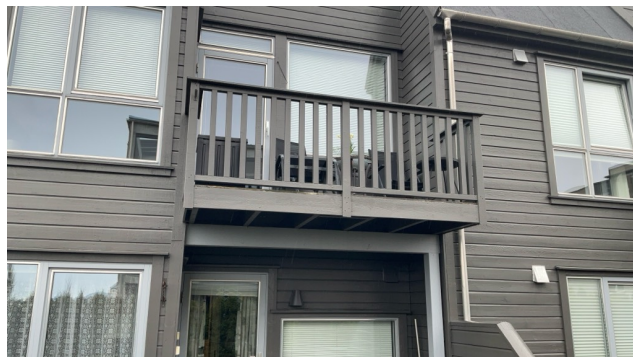
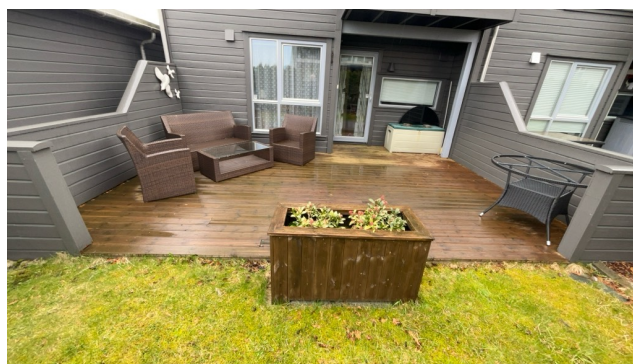
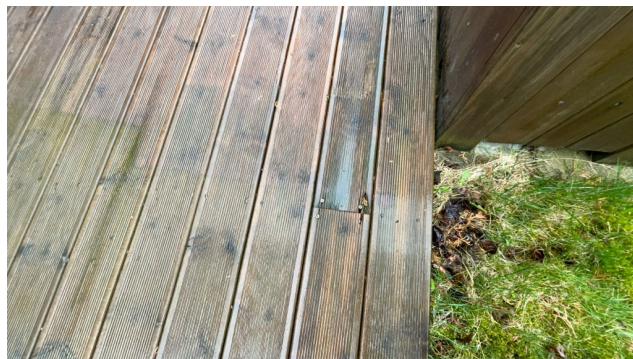
## TG 1 Balkonger, terrasser og rom under balkonger

Noe slitasje i et av terrassebordene.

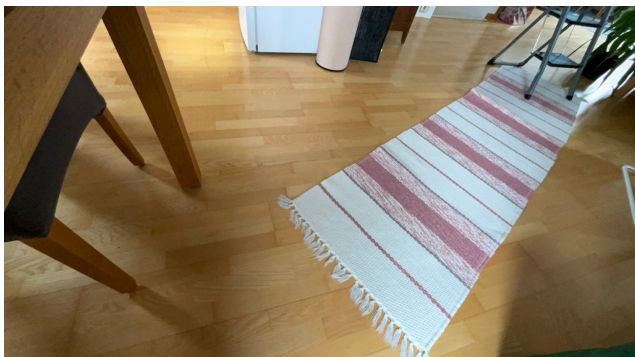
## TG 2 Overflater

Knirk i gulv ved kjøkken.

Det bør vurderes utbedring av knirk i gulvet ved kjøkkenet for å unngå videre forringelse av gulvkonstruksjonen og redusert bokomfort. Dersom tiltak ikke gjennomføres, kan knirk forverres over tid og gi økt slitasje på gulvet. Det er noe usikkert om knirken kommer fra parketten eller underliggende gulvplater. Ved utskifting av parkett må dette kontrolleres, eventuelt skru plater til bjelker før legging av nye gulvoverflater.

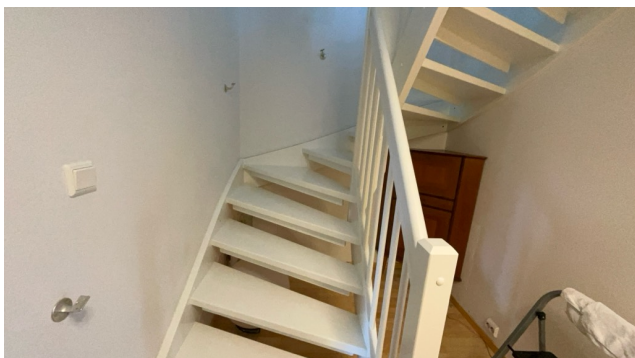
## TG 1 Innvendige trapper

Håndløper på vegg i trappeløp vil bli montert etter ferdig overflatebehandling.

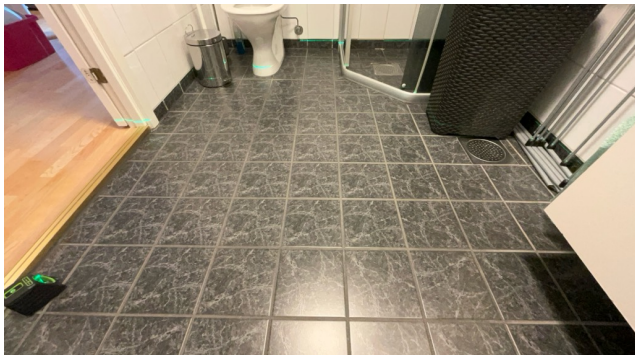
## TG 2 Overflater Gulv

Gulvet er flislagt. Rommet har elektriske varmekabler. 10 mm fall fra dør til bi-sluk og 12 mm fall i dusjhjørnet.

- Det er påvist at høydeforskjell fra topp slukrist til gulv/synlig topp membran ved dørterskel er mindre enn 25 mm.
- Det er påvist avvik i fallforhold til sluk i forhold til krav i forskrift på byggetidspunktet.

- Til tross for avviket i fall/høydeforskjell til sluk, vil gulvet fortsatt kunne lede vann mot sluket, men med redusert effektivitet. Dette kan potensielt øke risikoen for vannansamling i enkelte områder av badet.
- Et bad med manglende/ redusert fall til sluk blir mindre funksjonelt og sikkert for brukeren. Dette kan medføre stående vann på gulvet, vann som ikke ledes effektivt til sluket, økt risiko for at vann renner ut av rommet og redusert sklisikkerhet på gulvet.

Det bør vurderes tiltak for å utbedre fallforholdene til sluk, for å redusere risikoen for vannansamling og eventuelle fuktskader i konstruksjonen. Mangelfullt fall kan føre til at vann ikke ledes effektivt til sluk, noe som øker faren for lekkasjer og skade på omkringliggende bygningsdeler.

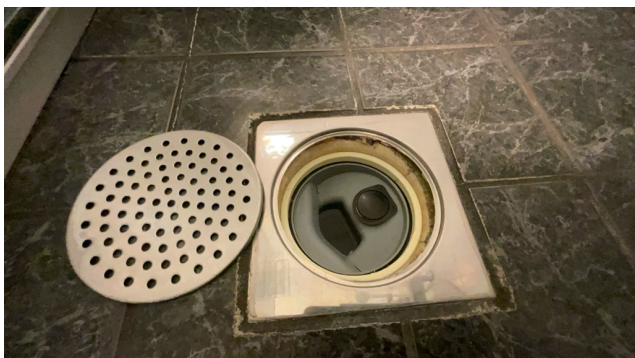
## TG 2 Sluk, membran og tettesjikt

- Mer enn halvparten av forventet brukstid er passert på membranløsningen.

Konsekvensen av at mer enn halvparten av forventet brukstid er passert på membranløsningen, er økt risiko for lekkasje og fuktskader i omkringliggende konstruksjoner.

- Overvåk tilstanden jevnlig. For å få tilstandsgrad 0 eller 1 må tettesjiktet skiftes ut, men tidspunktet for når dette er nødvendig er vanskelig å si noe om.
- Det er viktig å merke seg at levetiden til en membran varierer basert på kvalitet, installasjon og bruk. Eldre membraner kan bli sprø og sprekke opp, noe som fører til at de mister sin vanntettende funksjon. Dette kan resultere i vannlekkasjer gjennom vegger og gulv og fuktskader.

Overvåk tilstanden jevnlig.

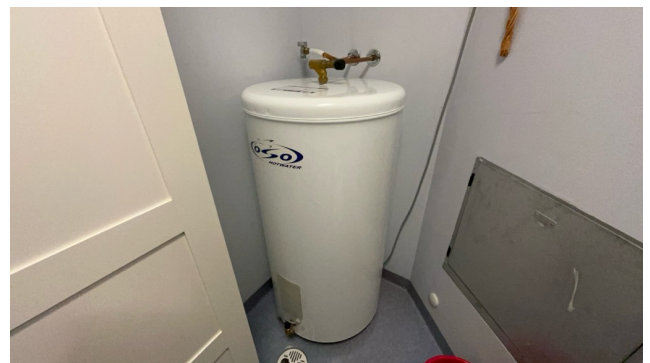
### TG 2 Varmtvannstank

- Det er ikke påvist tilfredsstillende el-tilkobling av varmtvannstank iht. gjeldende forskrift.
- Det er påvist at varmtvannstank er over 20 år

- Det er ikke behov for utbedringstiltak siden tanken fungerer i dag, men ut ifra alder kan skader plutselig oppstå på eldre tanker.
- Det bør etableres tilfredsstillende el-tilkobling etter gjeldende forskrift.

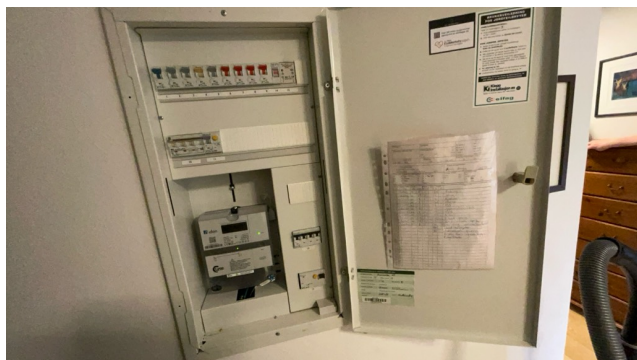
Det er ikke fremvist samsvarserklæring for det elektriske anlegget.  
Samsvarserklæring er en form for garanti på det elektriske arbeidet som er utført.
