# Tilstandsrapport

📍 Einars vei 8, 0575 OSLO

# gnr. 128, bnr. 41

# Andelsnummer 26

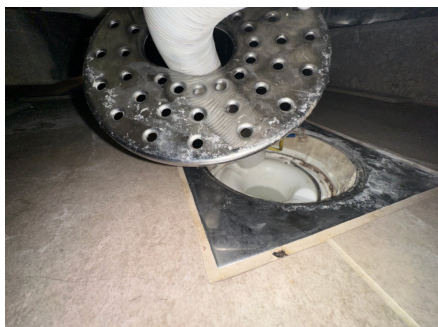
Sluk i plast, plassert under badekar

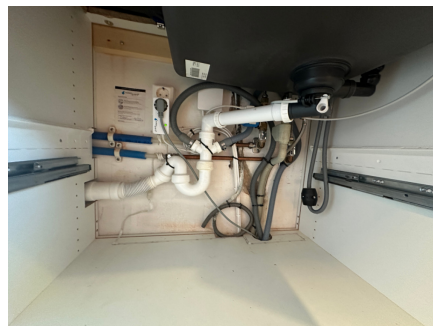
Røropplegg i kjøkkenbenk med Waterguard

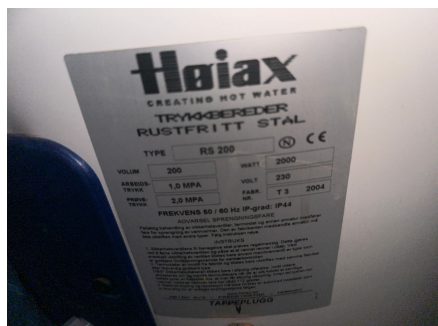
Produkt informasjon VVB

- Det bør etableres tilfredsstillende avrenning eller lekkasjesikring ved varmtvannstank.
