## EIERSKIFTERAPPORT™

## ENEBOLIG

Knappestøperen 27, 1535 Moss

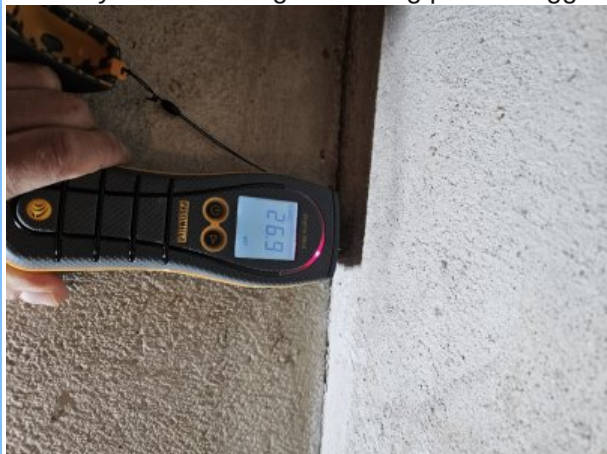
Det er påvist riss, sprekker eller skader på grunnmuren.

Det er påvist skader slik at drenering og annen sikring mot vann og fuktighet er utett.

- Sprekker i ringmur.
- Stedvis avvik på drenering av grunnmuren, samt stedvis manglende klemlist på dreneringsplasten, noe som gjør at drenering og sikring mot vann og fuktighet ikke er tilfredsstillende.
- Forhøyet fuktverdi og salt utslag på murvegg.

Takstmannen anbefaler drenering rundt boligen for å lede grunn- og regnvann vekk fra grunnmuren, noe som vil bidra til å bedre forholdene og forebygge fuktskader.

| | <p>Takstmann anbefaler:</p> <ul style="list-style-type: none"> <li>- Utbedringer av drenering iht. merknader, for sikring mot vann og fuktighet i ringmur.</li> <li>- Det anbefales at denne bygningsdelen overvåkes videre for å følge med på utviklingen.</li> </ul> <p>Dette indikerer at det er behov for ekstra oppfølging for å sikre at eventuelle fare for større skader eller følgeskader.</p> <p>Sjablongmessig anslags for drenering er ca. 100- 300 000,-</p> |

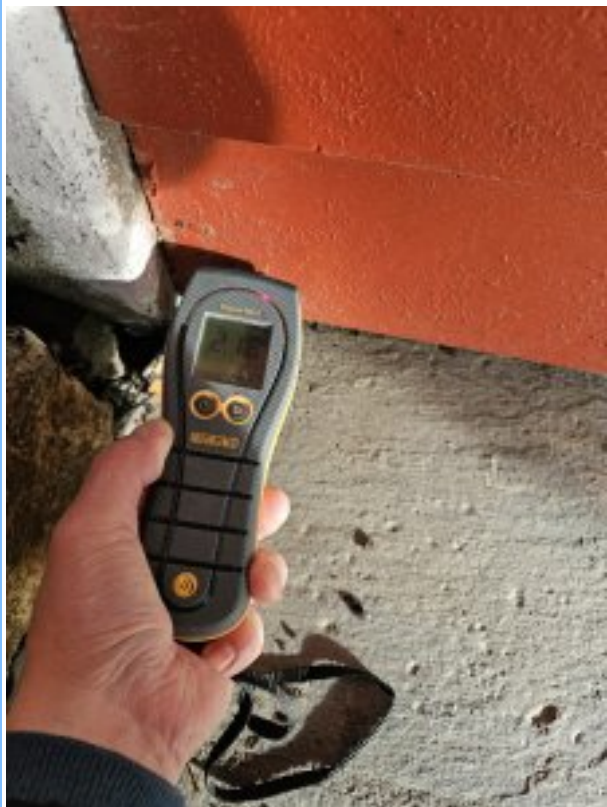
Det er påvist deformasjoner og/eller fuktskader i ytterveggens konstruksjoner.

Det er påvist avvik på vannbord over og under vindu, eller i overgangen mellom grunnmur og fasade og i etasjeskillere.

Det er påvist skader, sprekker og råteskade på kledningen.

- Skade/sprekker/flass på panel.
- Ikke tilstrekkelig lufting bak panel.
- Vedlikeholdsbehov.
- Stedvis ligger belistningene til vinduer, helt ned på vannbrett. Dette medfører til kapillært oppsug samt fører skader.

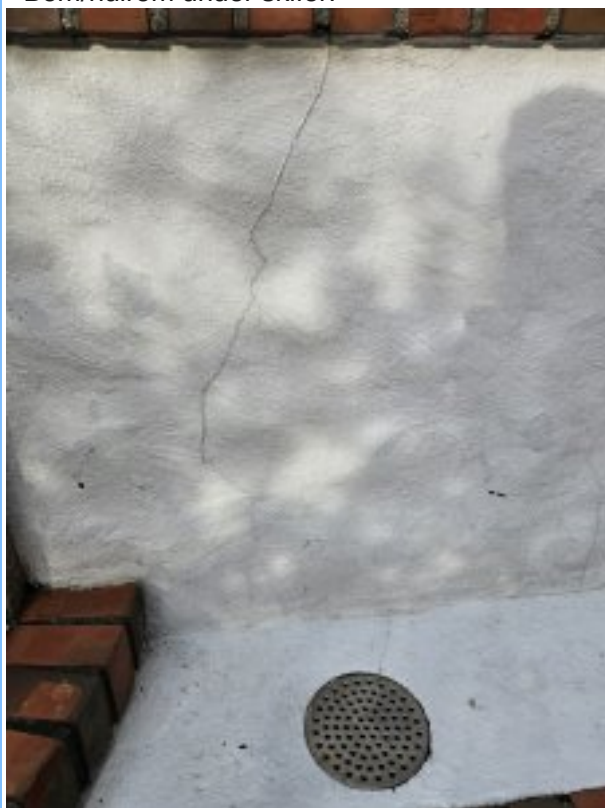
Det er påvist skader, slik som avskalling, deformasjoner, riss, sprekker, råteskader og/eller rust på overflater.

- Rekkverks høyden til balkong tilfredsstillende ikke dagens krav som er min. 1000mm.
- Riss, sprekker på terrassebord, takstmann anser som normalt iht. vær og vind utsatt.
- Flass av maling.
- Sprekk i rekkverk av mur.
- Bom/hulrom under skifer.

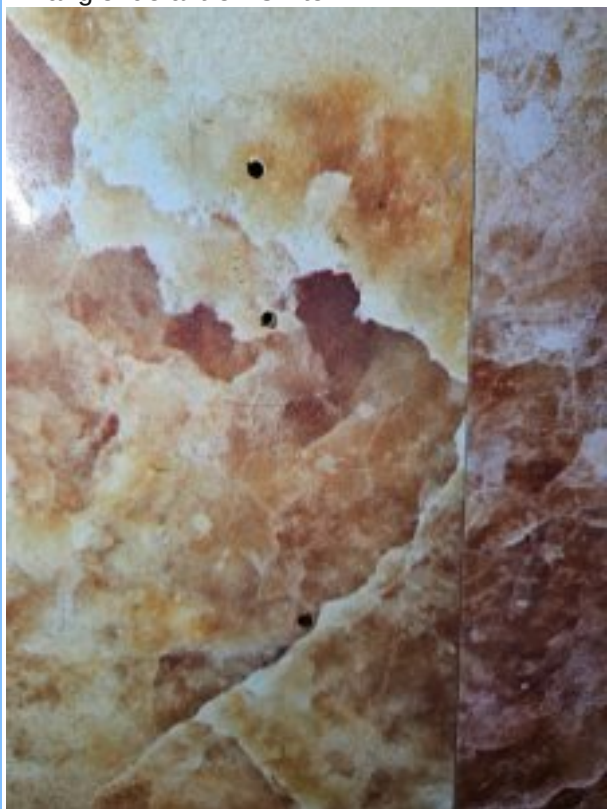
Det er påvist riss og sprekker.

Det er påvist avvik på skjøter og underkant av plater.

- Svelle skader på underskap og veggplate.
- Hull på veggplate.
- Manglende avtrekksvifte.

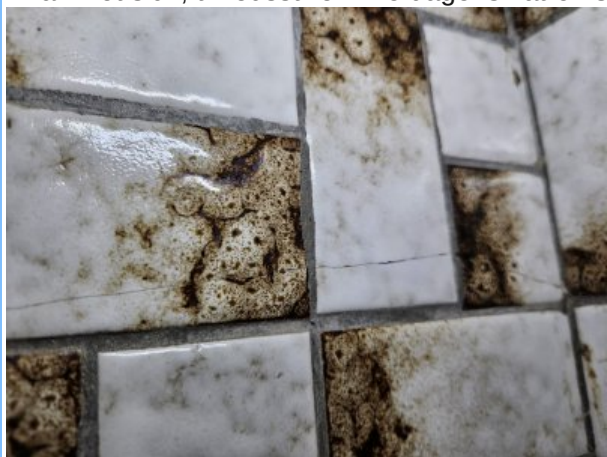
Det er påvist riss og sprekker.

Det er påvist sprekker i fuger.

- Sprekker/riss i fliser og fuger.
- Bom/hulrom under fliser.
- Fall mot sluk, tilfredsstillende ikke dagens våtromsnorm. Som er min. 25mm.

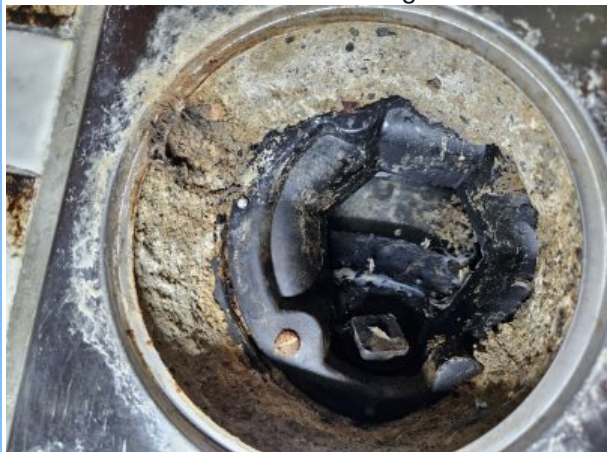
- Ikke synlig utførelse av membran rundt sluk,
- Arbeidet vurderes ikke som fagmessig utført.
- Manglende dokumentasjon.
- Det er imidlertid ikke kjent for takstmannen hvilken membranløsning som er benyttet rundt rørgjennomføringer, eller om utførelsen er tilstrekkelig dokumentert.

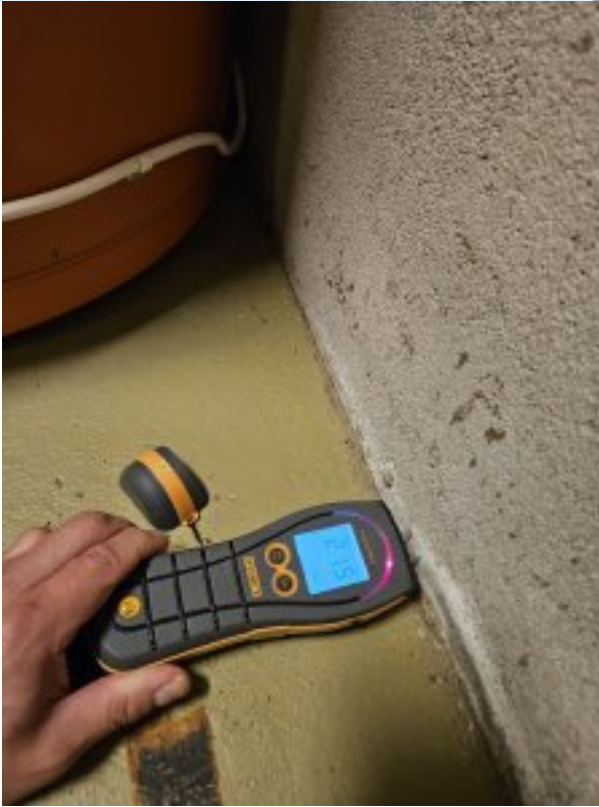
Det er påvist fuktskader/spor etter skadedyr.

- Forhøyet fuktverdi og saltutslag på vegg.

| | <p>Merknaden har en sammenheng vedrørende avvik på drenering. Takstmannen anbefaler å gjennomføre tiltak og utbedringer vedrørende drenering.</p> <p>Det er viktig å følge opp disse anbefalingene for å sikre langsiktig funksjonalitet og unngå ytterligere skader.</p> <p>Det estimeres en sjablongmessig kostnad for tiltakene i størrelsesorden 100- 300 000,- kroner. Sammenheng ved utbedringer av dreneringen.</p> |

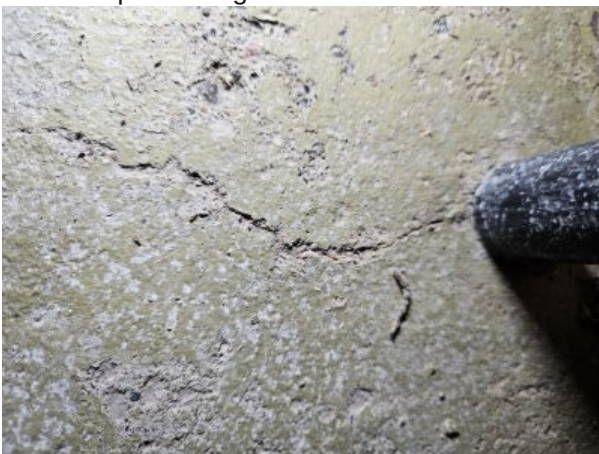
Det er påvist riss og sprekker.

- Påvist sprekker i gulv.

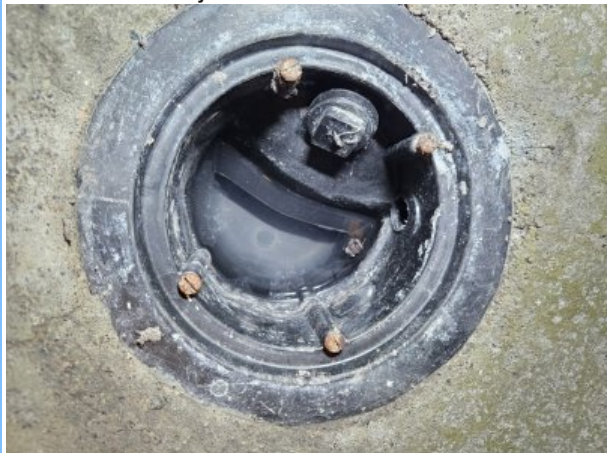
Det er påvist avvik i forhold til sluk, rørgjennomføringer, mansjetter eller klemring.

Det er påvist tegn på feil utførelse, feil materialvalg, skadelig fukt eller utettheter.

- Påvist manglende membran i gulv, anbefales påføre membran sikt på gulv. Da dette vil forhindre større skader ved vannlekkasje i rommet.

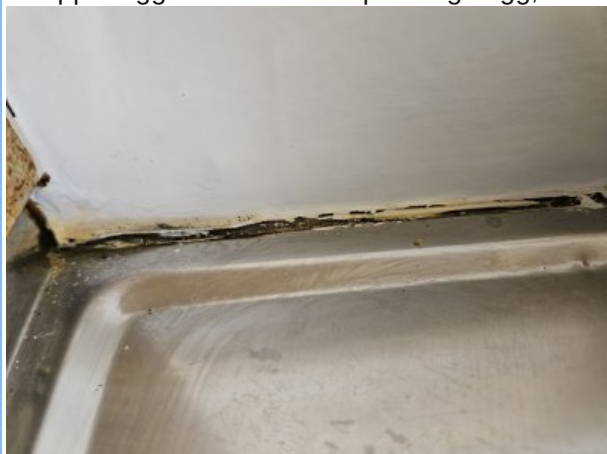
- Sprekk i silikon i mellom benkeplate og vegg.

- Sopp/mugg i mellom benkeplate og vegg, anbefales rens samt påføre ny silikon.

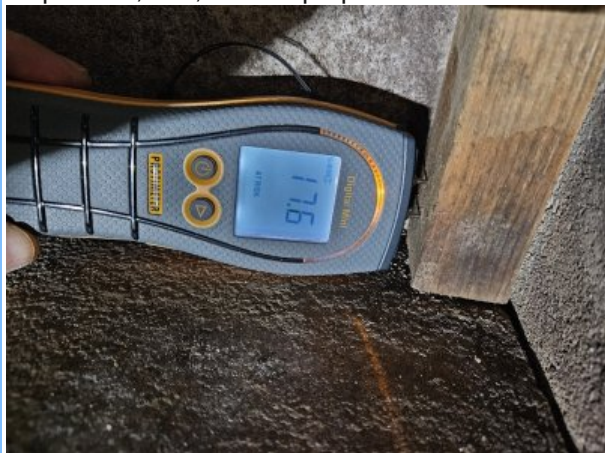
Det er påvist noen riss eller sprekker.

Det er påvist fuktskjolder, støvskjolder, svertesopp og spor etter sopp, råteskader og/eller skadedyr.

- Forhøyet fuktverdi og salt utslag på murvegg, dette har sammenheng med at det er avvik i dreneringen.

- Fuktskade på treverk til hyller reoler.

- Sprekker, riss, skader på panel.

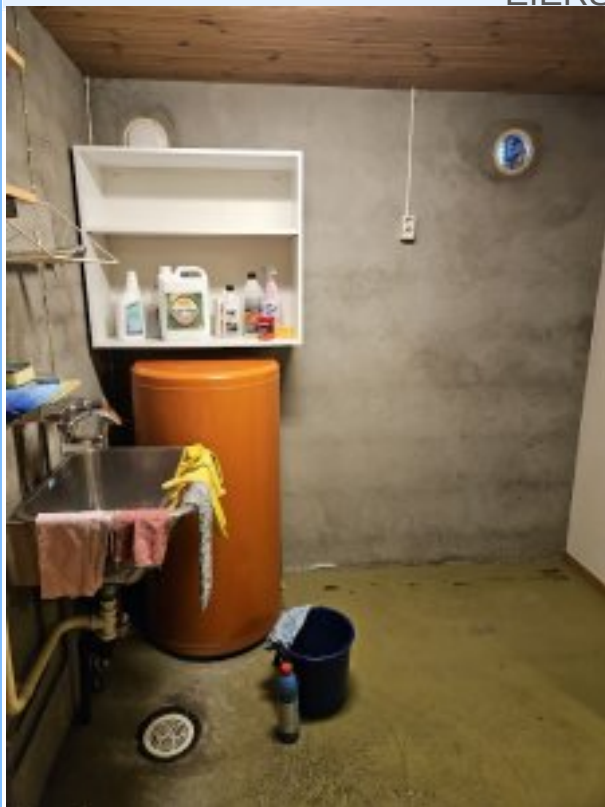
- Over forventet levetid.
- Vannanlegget er bare visuelt undersøkt. For nærmere kontroll/sjekk må det utføres av fagpersonell.

| | Det er ikke behov for straks utbedringstiltak siden anlegget fungerer i dag, men ut ifra alder kan skader plutselig oppstå på eldre anlegg.<br>Må påregnes utskifting i nær fremtid. |

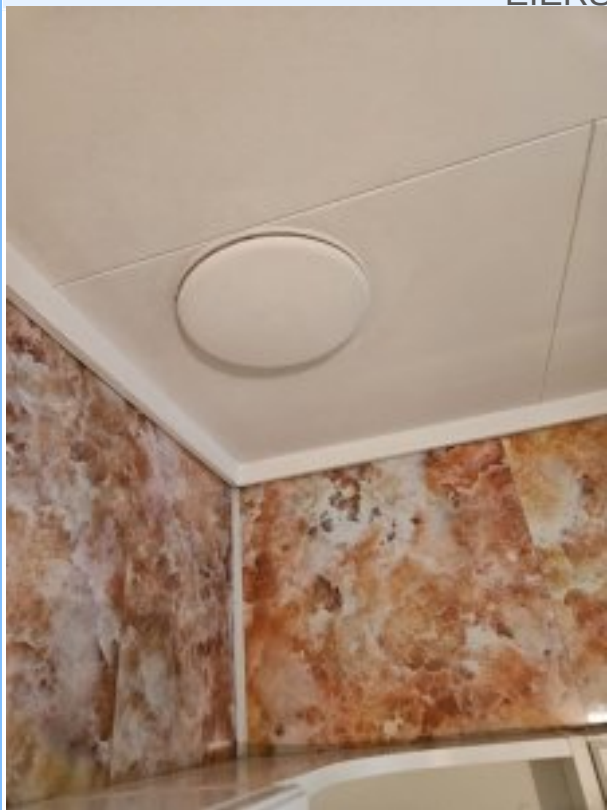
- Manglende avtrekksvifte til badetrom og vaskerom.
