# Tilstandsrapport

Enebolig

Salemsvegen 5, 2150 ÅRNES

Befaringsdato: 25.04.2025

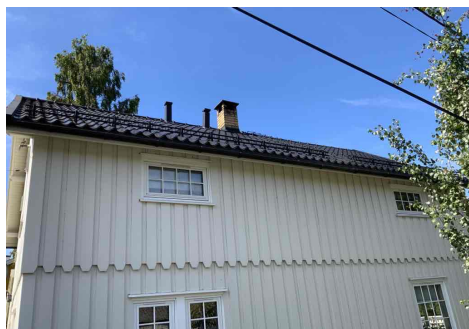
Det kan oppstå lekkasjer ved gamle undertak med underlagstekking ved at papp sprekker i skjøter og lignende.

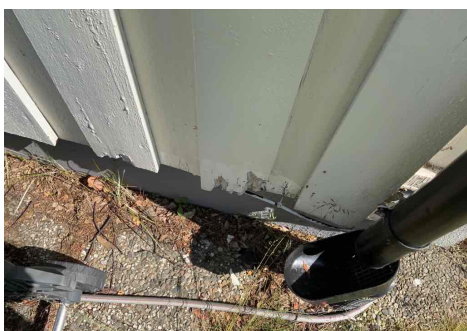
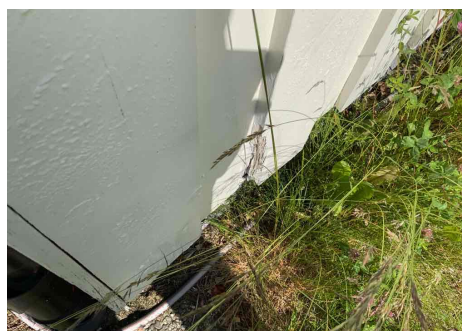
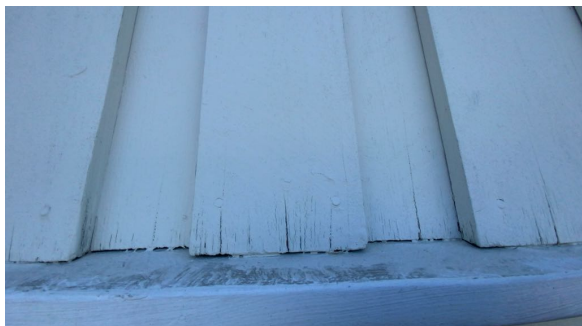
- Det er ingen eller liten lufting i nedre kant av kledning mot grunnmur.
- Det er påvist spredte råteskader i bordkledningen.

Skadet panel og vindskier må skiftes for at fasaden skal ha en tiltenkt klimabeskyttelse for yttervegger og unngå fukt og vindbelastning. Det er kun tatt stikkprøver og spesifikt forbehold om at det kan finnes mer skade bak og rundt området enn beskrevet i rapporten. Det gjøres oppmerksom på at lufttetthet og isolasjonsevnen ikke er opp mot dagens krav. Dårlig lufting av kledningen kan føre til lavere levetid og kondensskader på panel og underliggende lekting kan skades over tid.

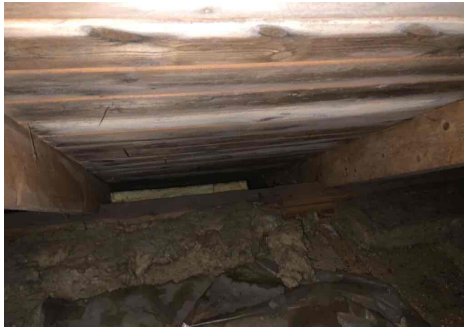
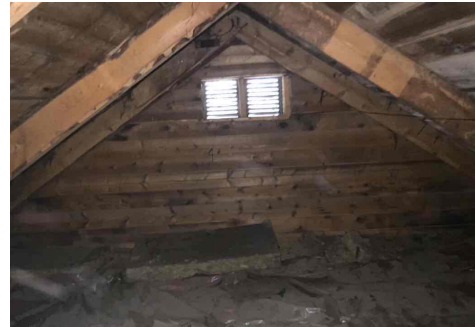
Det er liten lufting ut mot rakft/takutstikk. Det indikerte ikke fukt ved måling i område der det er misfarging.

Det anbefales bedre lufting. Det var ingen klare tegn til kondensskader på kaldtloft befaringsdagen og derfor ingen tegn til skade. Det gjøres oppmerksom på at det er viktig at det er god lufting i konstruksjonen og derfor anbefales det ytterligere noe mer luftespalte ut mot raft der det er delvis tett for å unngå kondens i konstruksjonen. Dampspærre på eldre hus er ikke med dagens tetthet og varmluft kan ofte sige opp på kaldtloftet og kondens kan skapes. Derfor er det viktig med god lufting av konstruksjonen. Musesperre på eldre konstruksjoner må etableres med netting eller lignende for å unngå mus på loft.

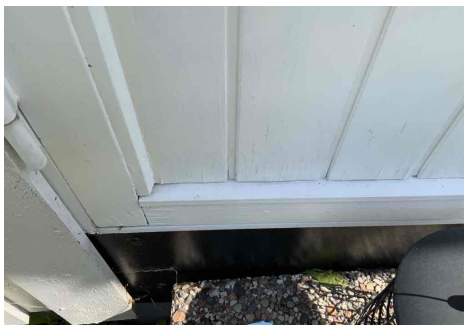
- Karmene i dører er værslitte utvendig og det er sprekker i treverket.

Male og sparkle dør. Det er ingen konsekvens for funksjon.

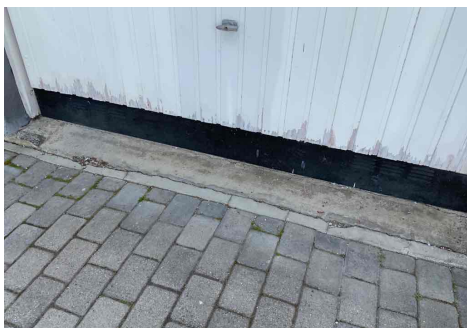
- Det er påvist dører som er vanskelig å åpne eller lukke.
- Karmene i dører er værslitte utvendig og det er sprekker i treverket.

Male og sparkle dører. Det er ingen konsekvens for funksjon etter noe justering av dørene.

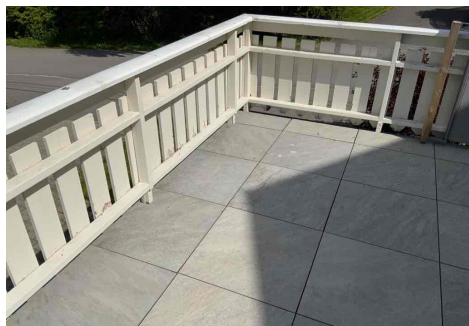
Ved lav høyde på rekkverk øker risikoen for fallulykker betydelig, spesielt for barn, eldre og personer med nedsatt bevegelighet.

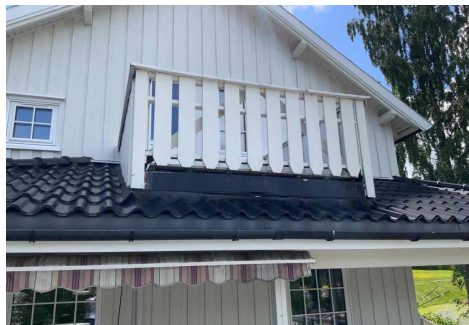
- Tidspunkt for utskifting av tettesjikt/membran nærmer seg ut ifra alder på dagens tekking.
- Det er ikke krav om utbedring av rekkverkshøyde opp til dagens forskriftskrav.

Ved lav høyde på rekkverk øker risikoen for fallulykker betydelig, spesielt for barn, eldre og personer med nedsatt bevegelighet. Jevnlig inspeksjon og rengjøring av avløp fra gulv bør foretas for å unngå lekkasjer.

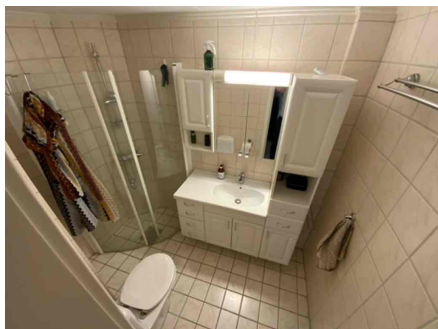
- Det er påvist at flisfuger har riss/sprekker.
- Det er påvist tegn til fuktskader i overflater.

Synlig sprekker av fuger i dusjonen. Det indikerte høyere fuktindikasjon i dette området.

- Slike riss/sprekker kan indikere bakenforliggende fuktskader, og konstruksjonen bør observeres jevnlig for å vurdere utvikling.

For å unngå disse problemene anbefales det å beskytte som feks kabinett eller lokal utbedring så snart som mulig og sikre at våtrom er riktig vanntettet i henhold til kravene i TEK17.

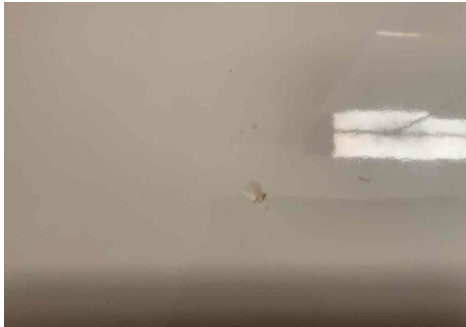
Manglende tilluft kan føre til økt fuktighet og kondens på overflater. Dette kan igjen føre til vekst av mugg og sopp, som kan skade både helse og bygningsmaterialer.

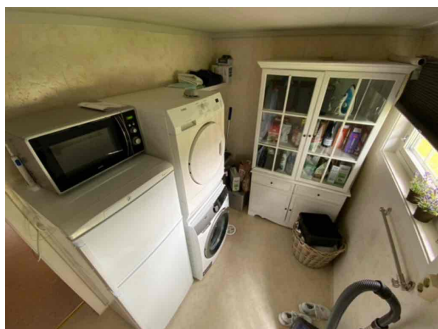
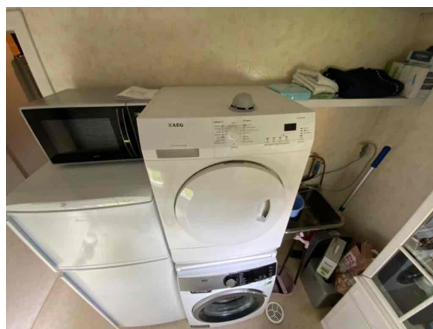
Vaskerommet anses å fungere som tiltenkt ut fra datidens krav. Tg er gitt med tanke på dagens forskrift og krav til vurdering for våtrom. Rommet må renoveres ut fra dagens krav for å lukke avviket.

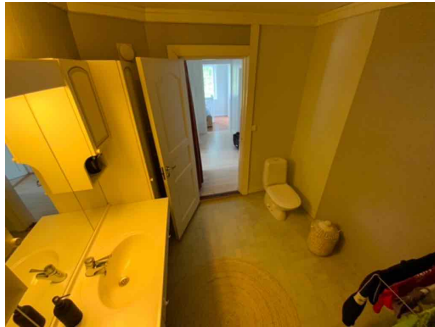
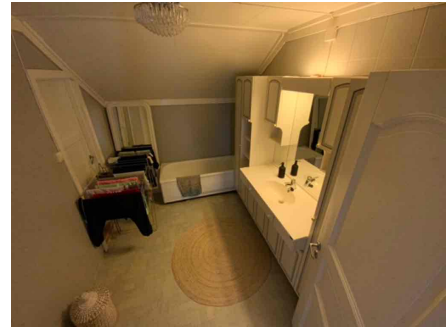
Det er satt inn dusjkabinett på badet, og vann renner fra dusjkabinett og direkte ned i sluk. En slik løsning kan forhindre fuktskade, men gir ingen erstatning for tettesjikt/membran. Det finnes ingen dokumentasjon for utførelse av badet.

Med tanke på badets alder må badet renoveres, da det ikke er tilfredsstillende membran på denne typen konstruksjon og ved større fuktbelastning kan det oppstå fuktskader og lekkasje i konstruksjonen. Det er avgjørende at det dusjes i kabinett for å unngå større fuktskader. Kabinett erstatter ikke alder på membran og datidens kvalitet på denne ut fra byggeår. Ved fjerning av kabinett vil det oppstå lekkasjer og fuktskader.

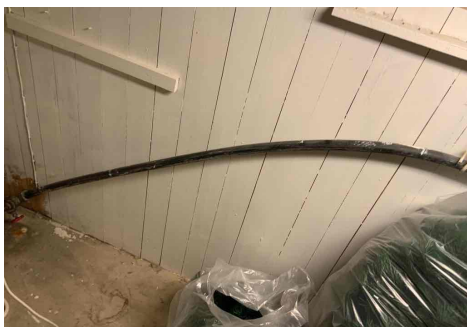
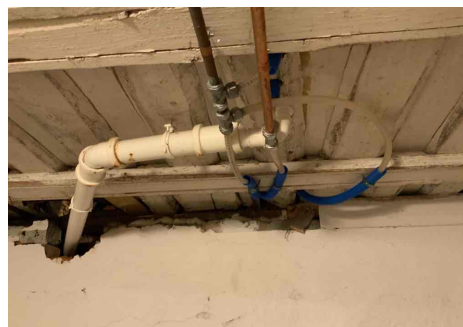
Anlegget anses ikke som lekkasjesikkert som tiltenkt for denne typen rør. Rør er ikke tilstrekkelig festet nede i kjeller. Det mangler påvisning av stoppekran. Levetid | Rør i rør system over 25 år - "Mer enn halvparten av forventet brukstid er oppbrukt" = TG 2

Det tas spesifikt forbehold om avvik som eventuelt skulle komme frem ved videre undersøkelser. Vannlekkasjer på dårlig klammret rør rundt koblinger kan oppstå. Mesteparten av anlegget ser ut til å være eldre. Eventuelle avvik må bekostes av kjøper.

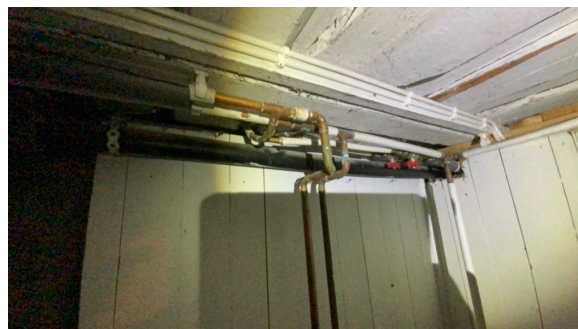
Vannlekkasjer på eldre rør er vanlig spesielt rundt koblinger. Røropplegg i kobber og virket tilfredsstillende på befaringsdagen. Mesteparten av anlegget ser ut til å være fra byggeår.

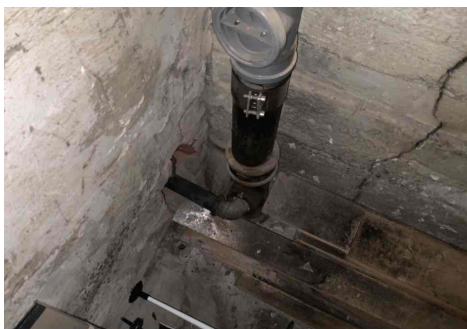
Konsekvens for gamle avløpsrør av denne typen er at de kan tettes og føre til tilbakeslag inne i boligen.

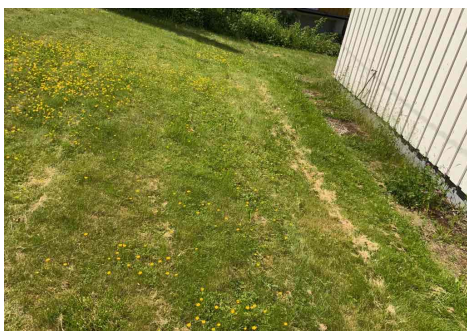
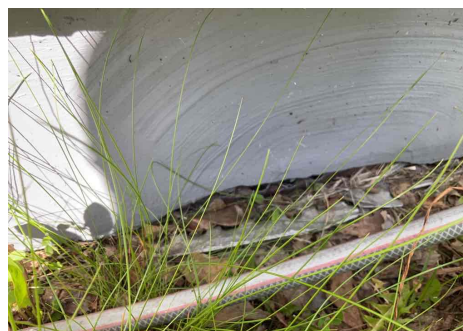
- Utvendig tetting/fuktsikring av grunnmuren er avsluttet under utvendig terreng.

Det er eldre drenering over tid føre tilgrodd drensasse kombinert med kapillært oppsug. Dreneringsrør er trolig av betongrør eller lignende og kan være sprekt eller tett med tanke på alder. Det er ingen umiddelbar konsekvens ut fra dagens bruk av kjeller, men redrenering må regnes med over tid.

- Lokal utbedring må utføres.

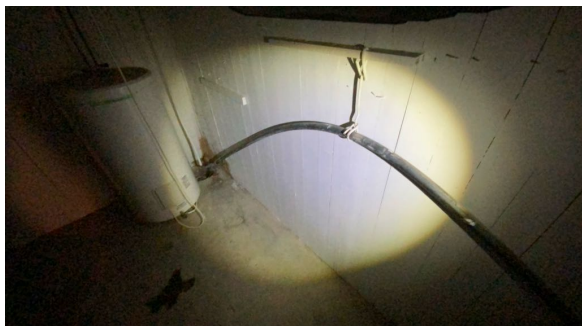
- Mer enn halvparten av forventet brukstid er oppbrukt på utvendige avløpsledninger.
- Det er avvik:

Hovedvannledningen må festes, da det kan forekomme lekkasje hvis nåværende feste ikke holder ledningen oppe. Det tas spesifikk forbehold om tilstand av vann og avløpsrør som beskrevet, da disse er skjult under boligen. Alder er derfor en indikasjon om tilstanden på rørene.
