Salemsvegen 5, 2150 ÅRNES

**Pen enebolig med integrert  
dobbelgarasje, balkong og stor  
takterrasse. Godt med lagring.  
Barnevennlig i blindvei.**

Befaringsdato: 25.04.2025    Rapportdato: 28.04.2025    Oppdragsnr.: 18925-1158    Referansenummer: YQ7516  
Autorisert foretak: Nåmo Takst og Rådgivning AS    Vår ref: Anne-Line Røseid

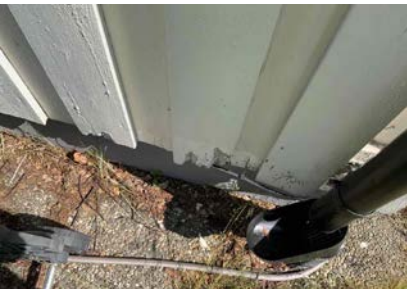
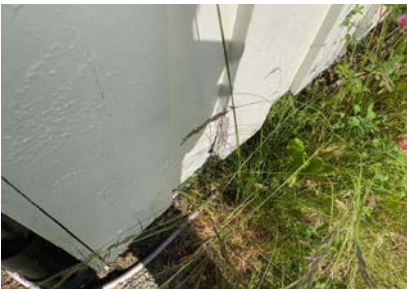
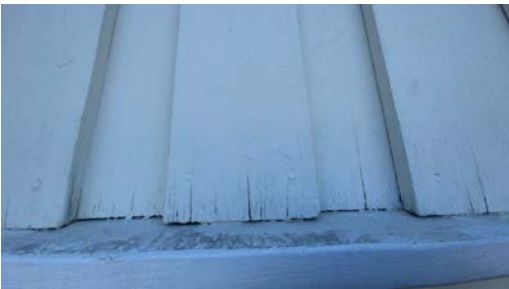
Utvendig > Veggkonstruksjon: Veggene har bindingsverkskonstruksjon fra byggeår og stående bordkledning.  
Vurdering av avvik: Det er ingen eller liten lufting i nedre kant av kledning mot grunnmur. Det er påvist spredte råteskader i bordkledningen.

Skadet panel og vindskier må skiftes for at fasaden skal ha en tiltenkt klimabeskyttelse for yttervegger og unngå fukt og vindbelastning. Det er kun tatt stikkprøver og spesifikt forbehold om at det kan finnes mer skade bak og rundt området enn beskrevet i rapporten. Det gjøres oppmerksom på at lufttetthet og isolasjonsevnen ikke er opp mot dagens krav. Dårlig lufting av kledningen kan føre til lavere levetid og kondensskader på panel og underliggende lekting kan skades over tid.

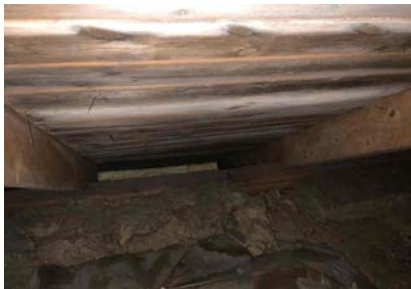
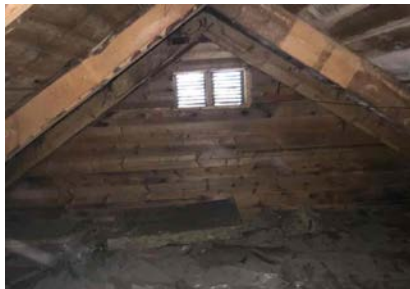
Takkonstruksjon/Loft

Utvendig > Takkonstruksjon/Loft: Punktet må sees i sammenheng med Taktekking. Takkonstruksjonen har sperrekonstruksjon.  
Vurdering av avvik: Det er begrenset/dårlig ventilering av takkonstruksjonen. Undertaket er misfarget. Det er liten lufting ut mot rakft/takutstikk. Det indikerte ikke fukt ved måling i område der det er misfarging.

Det anbefales bedre lufting. Det var ingen klare tegn til kondensskader på kaldtloft befaringsdagen og derfor ingen tegn til skade. Det gjøres oppmerksom på at det er viktig at det er god lufting i konstruksjonen og derfor anbefales det ytterligere noe mer luftespalte ut mot raft der det er delvis tett for å unngå kondens i konstruksjonen. Dampsperre på eldre hus er ikke med dagens tetthet og varmluft kan ofte sige opp på kaldtloftet og kondens kan skapes. Derfor er det viktig med god lufting av konstruksjonen. Musesperre på eldre konstruksjoner må etableres med netting eller lignende for å unngå mus på loft.

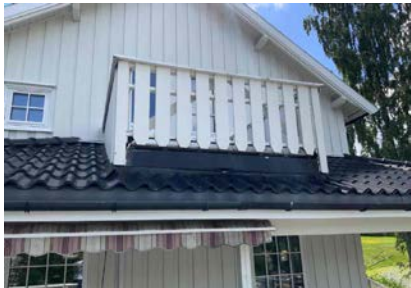
Utvendig > Balkonger, terrasser og rom under balkonger - 2: Etablert balkong på ca 5 m2, utgang fra soverom i 2 etasje.  
Vurdering av avvik: Mer enn halvparten av forventet brukstid er oppbrukt på tettesjikt/membran. Rekkverket er for lavt i forhold til dagens krav til rekkverkshøyder.  
Rekkverkshøyde er under 90 cm som var kravet ved byggetidspunktet.

- Tidspunkt for utskiftning av tettesjikt/membran nærmer seg ut ifra alder på dagens tekking.
- Det er ikke krav om utbedring av rekkverkshøyde opp til dagens forskriftskrav.

Ved lav høyde på rekkverk øker risikoen for fallulykker betydelig, spesielt for barn, eldre og personer med nedsatt bevegelighet. Jevnlig inspeksjon og rengjøring av avløp fra gulv bør foretas for å unngå lekkasjer.

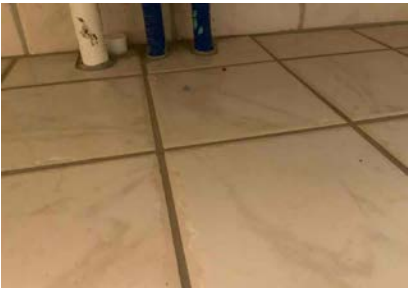
Med tanke på badets alder på 20 år, anbefales kabinett for å begrense fuktbelastningen på konstruksjonen. Eldre membraner kan med tiden bli utsatt for slitasje, noe som kan føre til utettheter rundt gjennomføringer i gulv og vegg, samt manglende fall til sluk. Dette kan resultere i vannskader som kan være kostbare å utbedre.

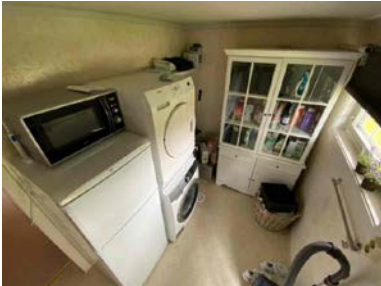
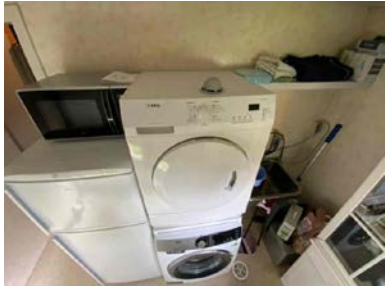
Våtrom > 1.Etasje > Vaskerom > Generell: Vaskerom i 1 etasje er bygget etter byggeforskrifter fra før 1997 og det foreligger ingen dokumentasjon. Etablert stål utslagskum og opplegg for vaskemaskin. Våtromstapet på vegger og belegg på gulv. Naturlig ventilasjon. Belegg klemmt til klemring i sluk.  
Vurdering av avvik: Våtrommet må oppgraderes for å tåle normal bruk etter dagens krav. Det finnes ingen dokumentasjon for utførelse av badet. En må forvente generell oppgradering av våtrommets tettesjikt/membran for at våtrommet skal tåle en normal bruk etter dagens krav (tett våtsone). En samlet TG 3 for rommet er satt med bakgrunn i alder og manglende tetthet i våtsonen på rommet.

Vaskerommet anses å fungere som tiltenkt ut fra datidens krav. Tg er gitt med tanke på dagens forskrift og krav til vurdering for våtrom. Rommet må renoveres ut fra dagens krav for å lukke avviket.

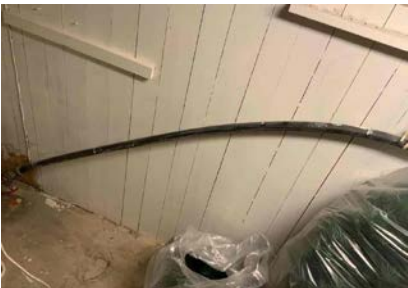
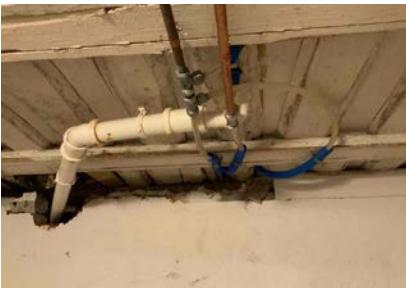
### TG 3 Vannledninger - 2

Tekniske installasjoner > Vannledninger - 2:  
Innvendige vannledninger er av kobber.  
Vurdering av avvik: Mer enn halvparten av forventet brukstid er oppbrukt på innvendige vannledninger. Mer enn halvparten av forventet brukstid er passert på innvendige vannledninger. Stoppekran er ikke lokalisert eller tilgjengelig. Det er irr på rør. Vurdering er basert på alder. Tilstandsgrad 2 gis med bakgrunn i at mer enn halvparten av forventet brukstid for skjulte røranlegg er passert. Det er nå ingen symptomer på funksjonssvekkelse, men vær oppmerksom på at dette er en risikokonstruksjon. Levetid | Vannrør av kobber over 25 år - "Mer enn halvparten av forventet brukstid er oppbrukt" = TG 2. Det mangler påvisning av stoppekran.

Vannlekkasjer på eldre rør er vanlig spesielt rundt koblinger. Rørøpplagg i kobber og virket tilfredsstillende på befaringsdagen. Mesteparten av anlegget ser ut til å være fra byggeår.
