Tilstandsrapport

Enebolig

Sætermoveien 140 , 9309 FINNSNES

Befaringsdato: 28.11.2024

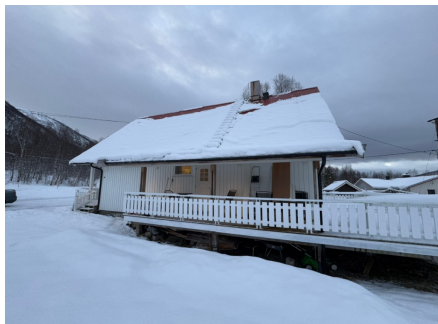
Taktekkingen er snødekt.

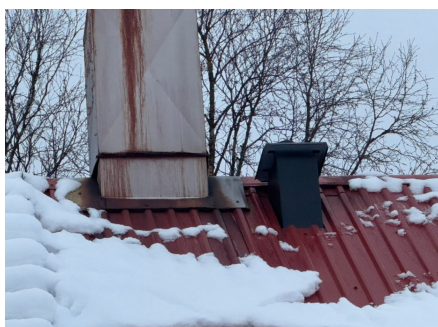
- Det er påvist avvik i beslagløsninger.
- Det mangler snøfangere på hele eller deler av taket, noe som var krav på byggemeldingstidspunktet.
- Det mangler tilfredsstillende adkomst til pipe for feier.

Avvik i beslagløsningen ved luftelyre.

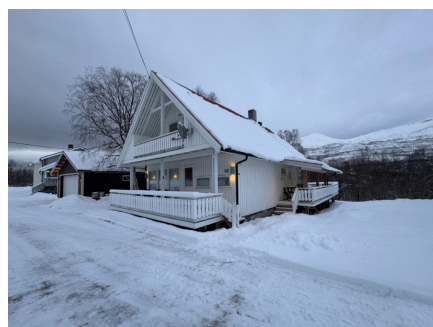
Manglende snøfangere kan føre til skader på mennesker og utstyr ved takras.

Snødekket tak, manglende snøfangere.

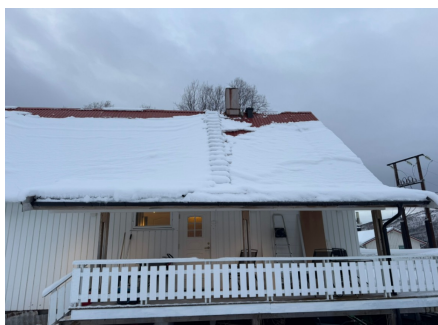
Manglende takstige på overbygget til trappen.

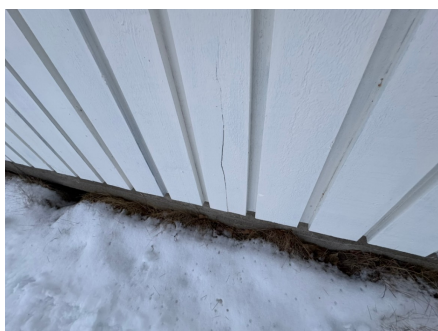
Jeg registrerer flere sprekker i kledningen. Disse øker risikoen for råteskader i kledningen på grunn av at vann samler seg «inni» treverket.

Eksempel på sprekke i kledningen.

Jeg vil anbefale at kledningen males jevnlig for å redusere risiko for skader på kledningen.

Å skifte ut deler av kledningsbord, omramminger og fasadelementer må regnes med på grunn av de skader jeg har påvist.

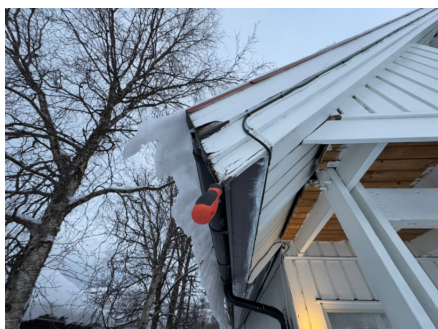
Ved tilfeldig valgte stikktagninger i fasader har jeg funnet tegn til råteskader i kledning og omramming. Stikkprøvene er tatt ved balkongdekker, ved dører og vinduer på plasser hvor jeg visuelt ser skader samt ved innfestinger av takrennedløp. I disse områdene er min erfaring at det oftest oppstår råteskader og svekkelser på fasader. Jeg har ikke kontrollert alle deler av fasaden. Det har ikke vært mulig å kontrollere skjulte deler av veggkonstruksjonen uten å gjøre fysiske inngrep i veggen.

Eksempel på råteskade.

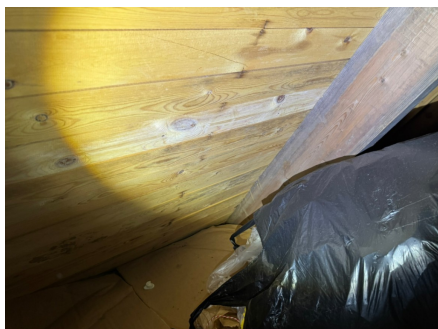
- Det er begrenset/dårlig ventilering av takkonstruksjonen.
- Det er fra loft/kryploft påvist indikasjoner på at det er punktering av dampsperre, som medfører svekket effekt av dampsperrfunksjonen.
- Det er påvist avvik rundt gjennomføringer i takflaten.
- Det er påvist fuktskjolder/skader i takkonstruksjonen.

Svertesopp.

Det må prosjekteres (planlegges) tilstrekkelig lufting av takkonstruksjonen. Feil ventilering av takkonstruksjonen kan føre til kondensutfordringer. Jeg anbefaler å utbedre dampsperran hvor den er punktert for å unngå at varm "inneluft" trenger opp på kaldloftet.

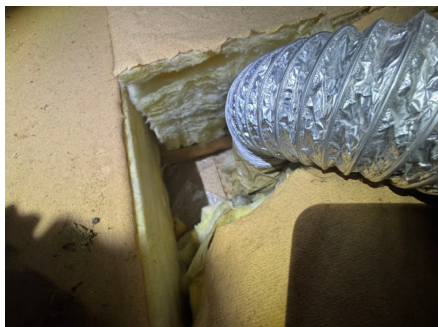
Punktering av dampsperran.

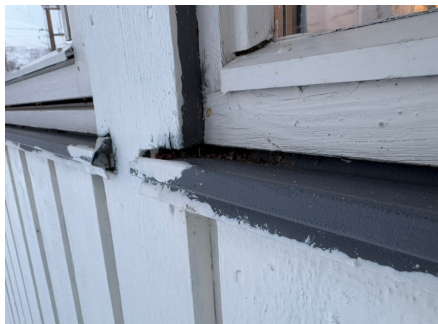
Motfall på beslag.

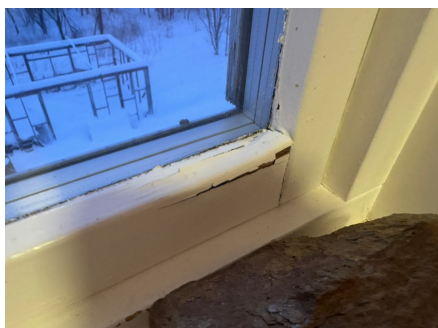
Tegn til innvendig kondensering.

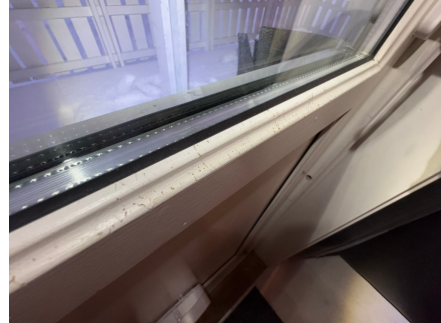
Skader/slitasje utover hva man normalt kan forvente. Kloremarker etter katt.

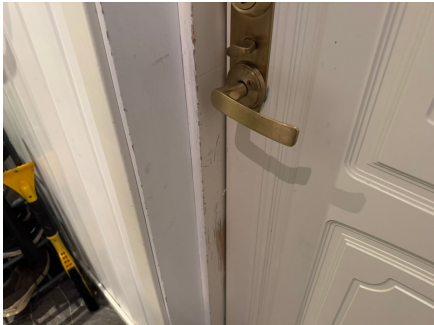
Skader/slitasje utover hva man normalt kan forvente. Kloremarker etter katt.

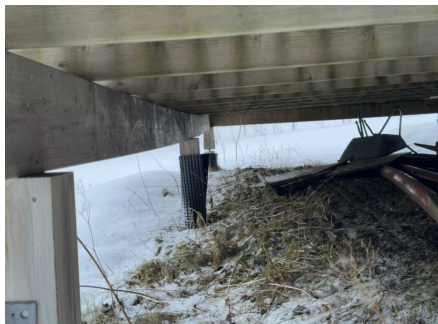
Skjevheter i konstruksjonen.

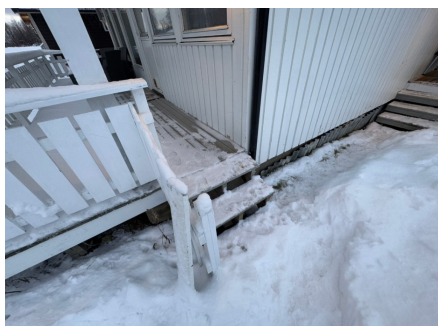
Manglende håndlist og rekkverk.

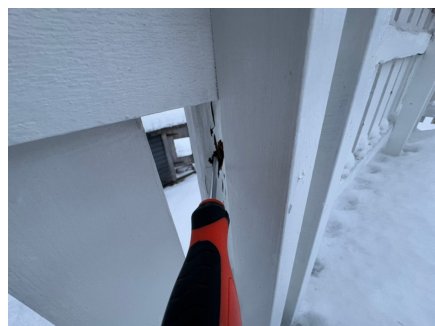
Eksempel på råteskadet rekkverk.

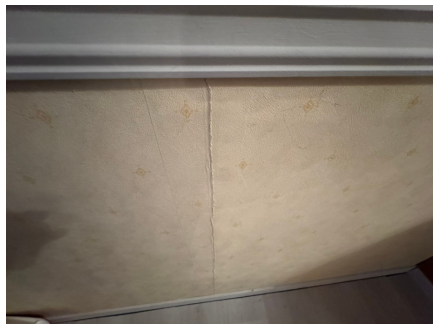
Eksempel på slitasje/skade som er utover hva man kan forvente.

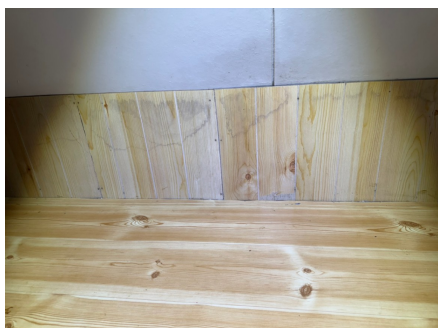
Fuktskjolder/ svartesopp på bod.

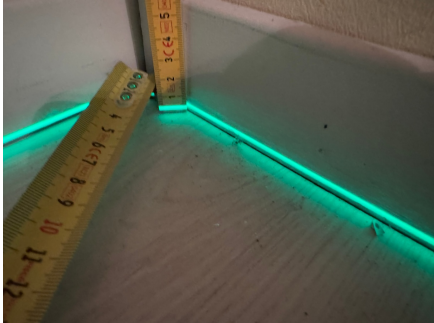
Skjevheter og provisoriske søyler er en indikasjon på underdimensjonering av etasjeskillet eller skjulte skader.

Måling ved ytterveggen.

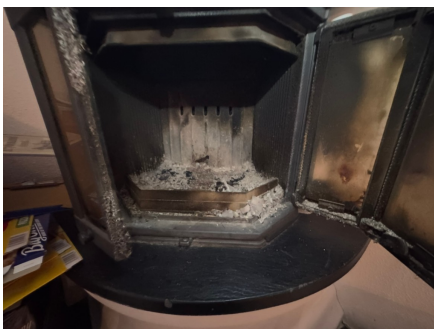
Skade i ildstedet.

Gjøre tiltak for å øke avstanden mot brennbart materiale fra sotluken å bytte ut ildfast stein i ovnen. Kontakt stedlig brann- og feiervesen for veiledning før tiltak iverksettes.

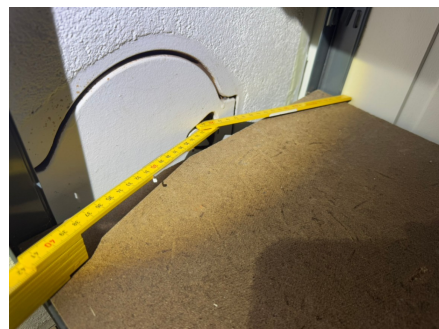
Ikke tilgjengelig sotluke, for liten avstand til brennbart materiale.

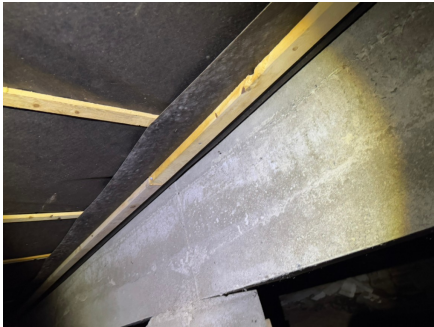
Svertesopp

Det må monteres jorddekking i krypekjeller samt redusere vanntilgangen til krypekjeller. Jeg anbefaler at det monteres utstyr for logging/måling av temperatur og luftfuktighet sammen med kontrollert ventilasjon i krypekjelleren. Dette vil være til god hjelp for å redusere risiko for fuktskader i bygningsdelen.

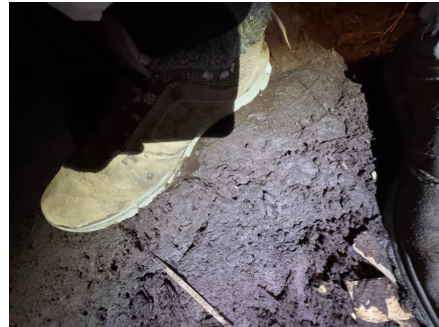
Fuktig klima.

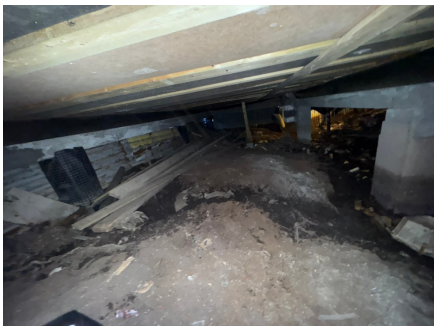
Terrengforhold.

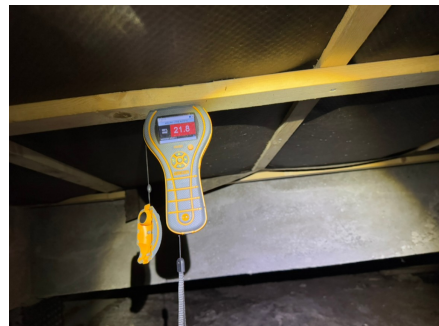
Resultat fuktmålingen er 21.8 Fuktkvotemåling (vekt%). Disse verdiene er i områder hvor det kan oppstå sopp og råteskader.

Fuktmåling i lekter i krypekjelleren.

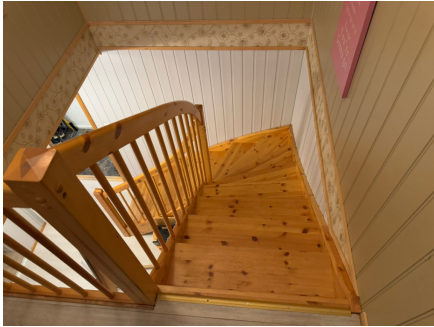
Manglende håndlist.

- Håndløper må monteres på vegg for å tilfredsstille krav på byggetidspunktet.

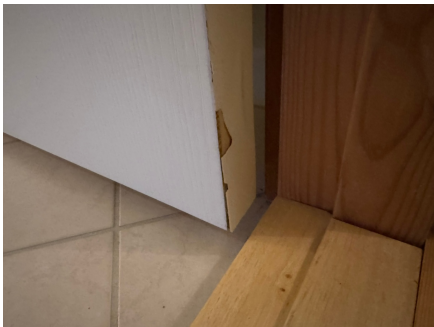
Skade på dør.

- Enkelte dører må justeres.

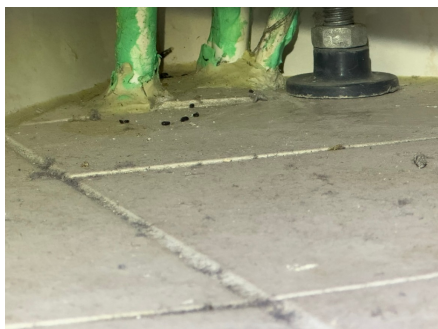
Spor etter mus/gnagere under badekar på loftet.

For å forhindre mus i boligen, er det viktig å ta tiltak som tetting av innganger, opprettholde god hygiene, og eventuelt bruke feller eller annen skadedyrbekjempelse. Det er viktig å handle raskt hvis du mistenker at mus har kommet inn i boligen din for å begrense skade og helsefare. Det anbefales at det innhentes vurdering fra fagkyndige innenfor fagområdet skadedyr for å kartlegge utbredelse og eventuelle skader.

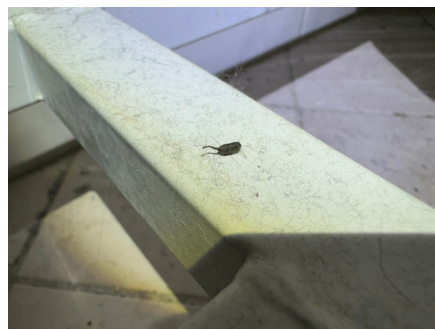
Spor etter mus/gnagere under badekar på loftet.

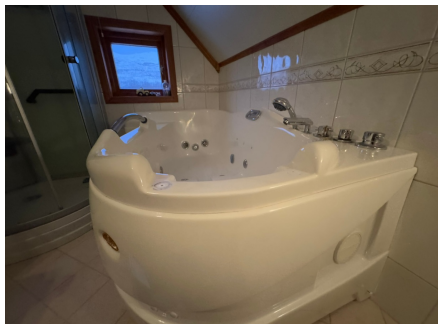
Rommet fungerer med avviket, men dører og vinduers levetid kan bli redusert i forhold til normal funksjonstid med dagens løsninger. Ved å utsette taket for vann er det stor risiko for at det kan oppstå vannskader.

Vindu i våtsonen, taket har uegnede overflater over badekar.

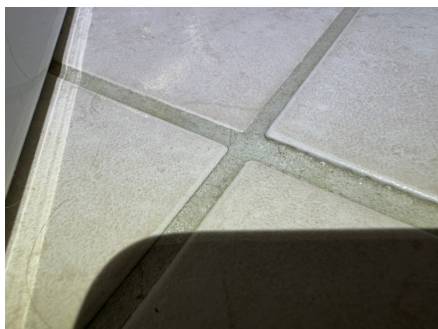
Riss i flisfuge.

- Fuger bør skiftes ut.

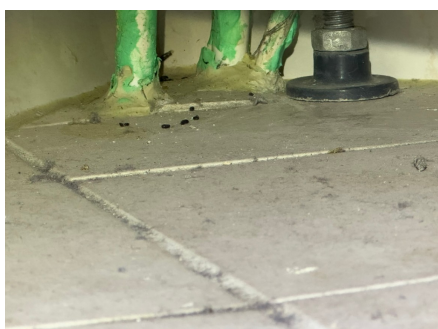
Ikke benyttet mansjetter ved rørgjennomføringer, løs membran fra røret.

Kostnadsestimatet er satt til oppgradering av våtrommet.

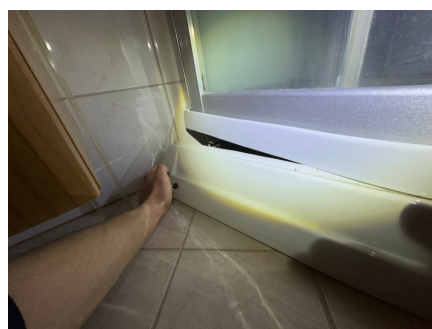
Ikke mulig å ta av sokkelen på dusjkabinettet.

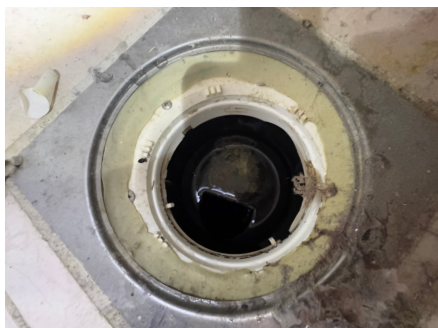
Ikke mulig å se membran ved sluken på grunn av fugemasse.

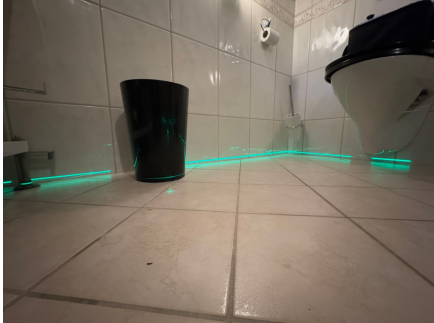
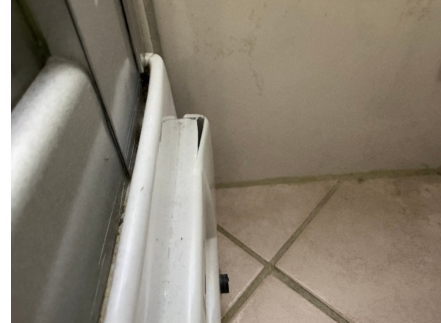
Konsekvensen av ikke tilfredsstillende løsning for å synliggjøre lekkasje fra innebygget sisterner er skjulte vannskader ved en eventuell lekkasje.

Det er ikke mulig å påvist tilfredsstillende løsning for å synliggjøre lekkasje fra innebygget sistene. Kosmetisk skade på dusjkabinettet.

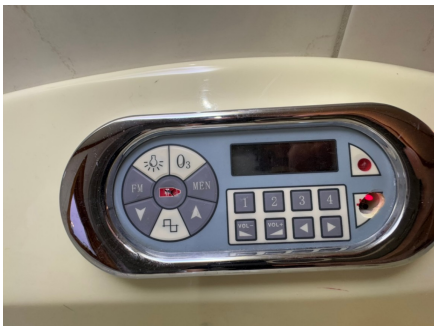
Skade på display til badekaret.

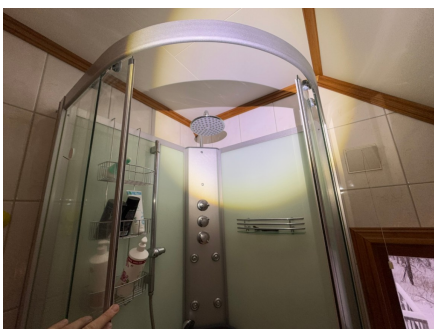
Naturlig ventilasjon.

- Elektrisk avtrekksvifte bør monteres for å lukke avviket.
- Det bør etableres tilfredsstillende tilluft til våtrom f.eks. luftspalte ved dør e.l.

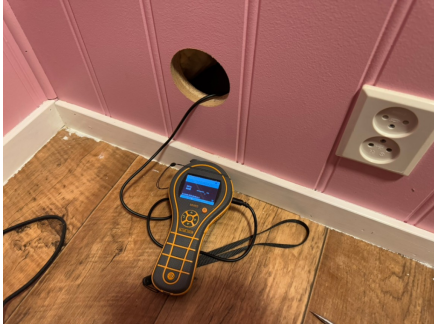
Fuktmåling mot dusjkabinettet.

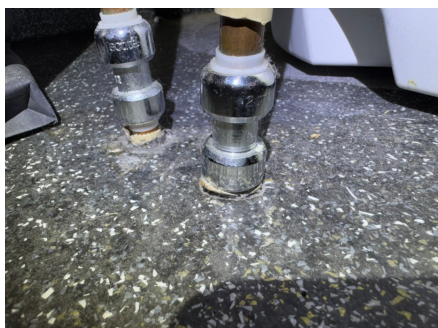
Utette rørgjennomføringer.

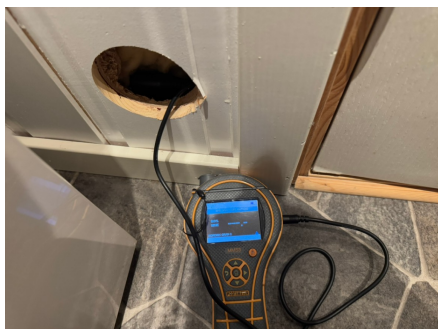
Fuktmåling.

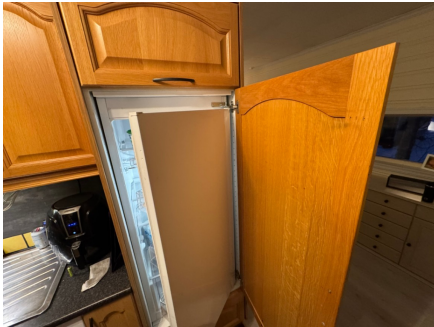
Kjøleskapet er ikke montert.

- Det må påregnes lokal utbedring/utskiftning.

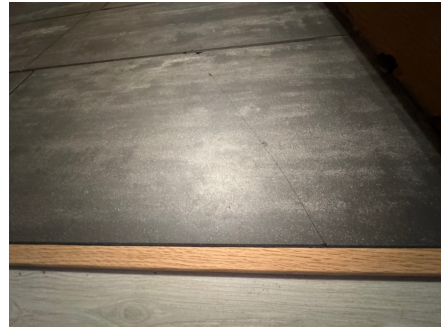
Eksempel på skadet flis på kjøkkenet.

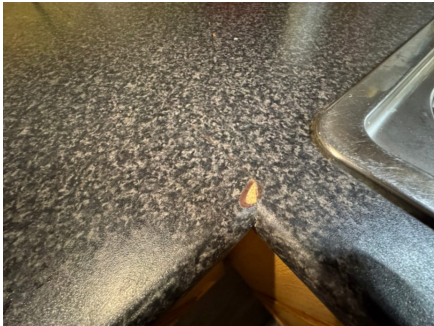
Skade på benkeplaten.

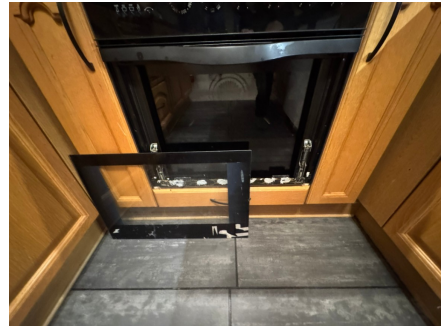
Fronten på stekeovn.

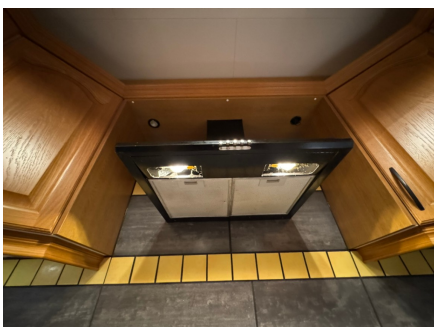
Manglende deksel framfor lysene.

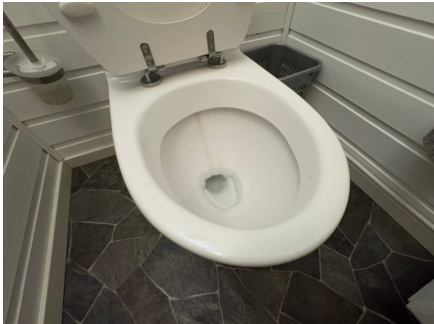
Merker i toalettskålen etter lekkasje på sisternen.

Lekkasje fra sisternen øker vannforbruket. Det må gjennomføres service/vedlikehold på toalettet slik at lekkasjen stoppes. Som ytterste konsekvens må toalettet skiftes.

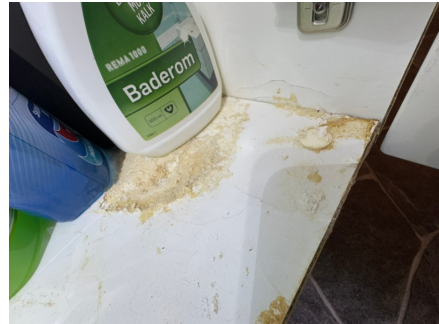
skader i servantskap.

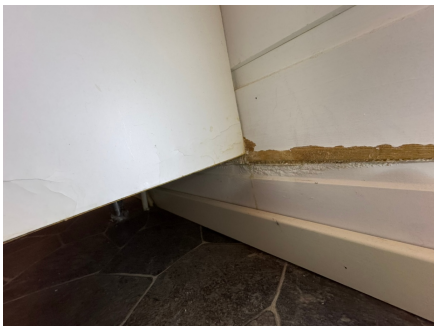
Skader på servantskap og vegg.

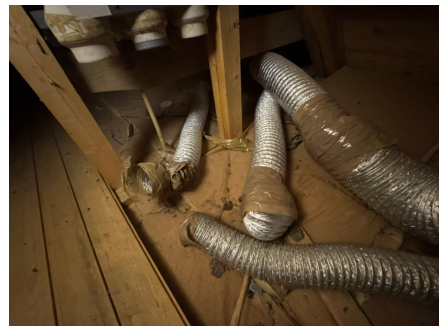
Boligens avtrekksvifte er frakoblet.

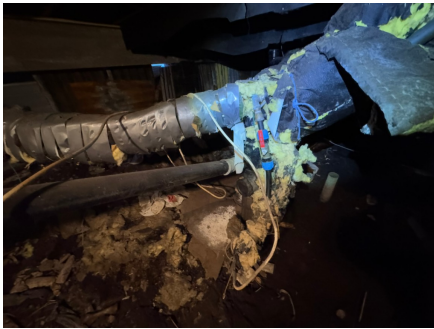
Stoppekransen er plassert utvendig under boligen.

Det må monteres innvendig stoppekran som er plassert før første avstikker på vannledningen.
Uten innvendig stoppekran kan det være vanskelig å stenge av vannet i tilfelle en lekkasje eller rørbrudd, noe som kan resultere i store vannskader.
Uten riktig klamring kan vannrørene bevege seg, noe som kan føre til lekkasjer ved skjøter og koblinger.

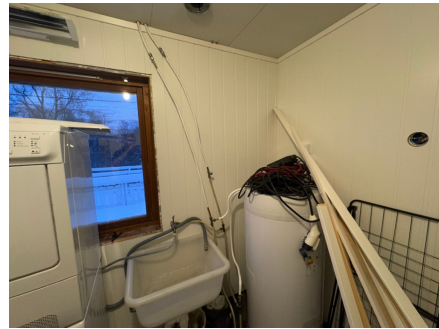
Ufagmessig utførelse av vannrørene, manglende klamring.

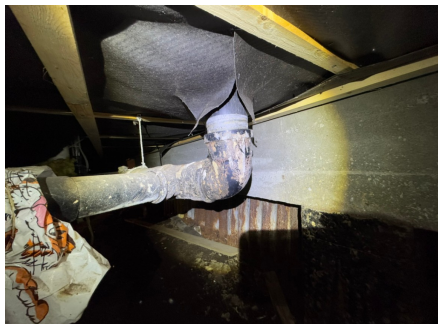
Løst avløp, tegn etter lekkasje.

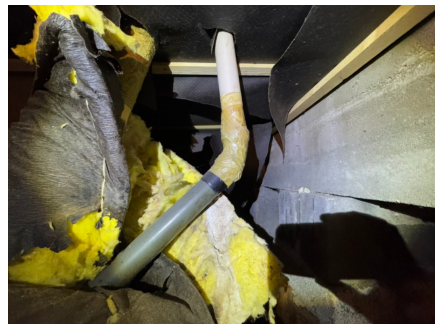
Tapet rørskjøter.

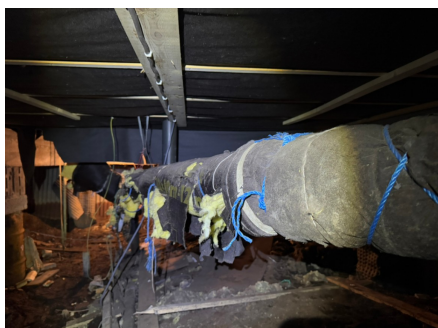
Eksempel på manglende klamring av rør.

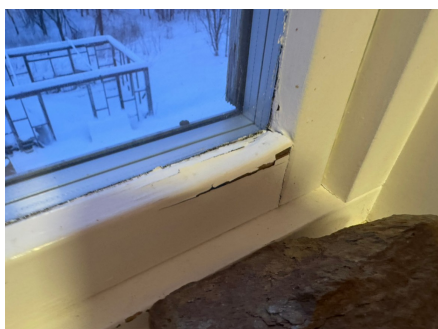
Dårlig eller mangelfull ventilasjon kan gi helseplager.

Tegn til innvendig kondensering på vindu.

- Ventilasjonsløsningen må utbedres.

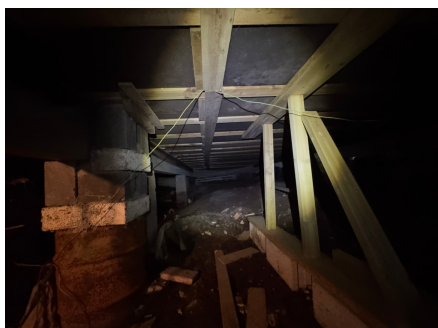
Løs jordingsledning.

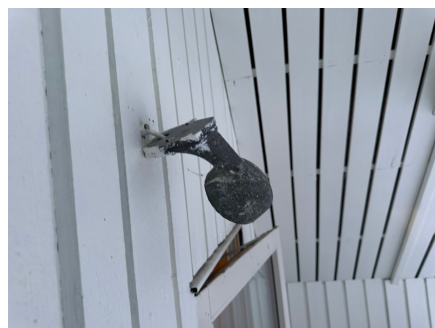
Løst utelys.

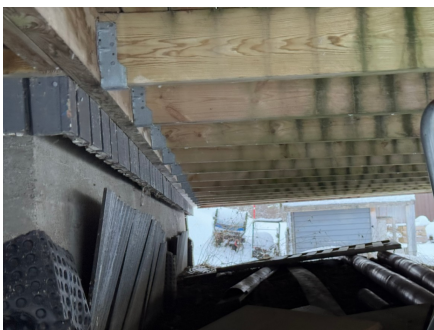
Avvik ved fuktsikring og drenering fører til unødvendig mye vann mot konstruksjoner, noe som øker risiko for skader og reduserer levetiden.

Utvendige metallplater.

Tiltakene vil være en kombinasjon med tiltak fra punkt "krypekjeller" og "terreng" samt at det etableres utvendig fuktsikring.

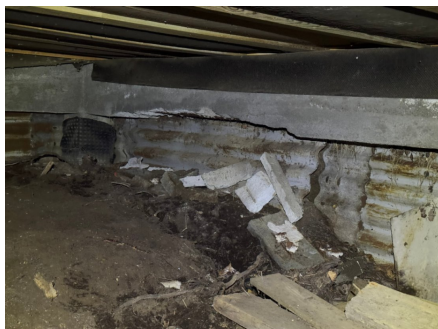
Skader på betongdrageren kan redusere dens bæreevne. Skader kan eksponere armeringsjernet for fuktighet og luft, noe som kan føre til korrosjon. Dette svekker betongens styrke ytterligere.

Skadet betongdrager.

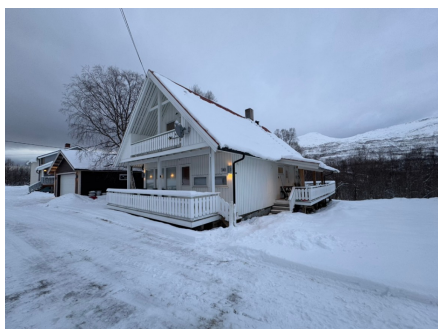
Feil ved terrenforhold fører til unødvendig mye vann mot konstruksjoner, noe som øker risiko for skader og reduserer levetiden.

Utvendige terrenforhold.

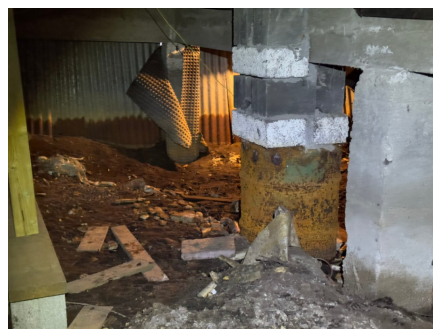
Terrenget har fall under boligen, det er tegn til fuktighet/vann ved det laveste punktet.

Lavere terreng under boligen en utenfor boligen.
