Sætermoveien 140, 9309 FINNSNES

**Frittliggende enebolig på Aspelund  
med tre soverom og nærhet til  
utmark.**

Befaringsdato: 28.11.2024

Rapportdato: 05.02.2025

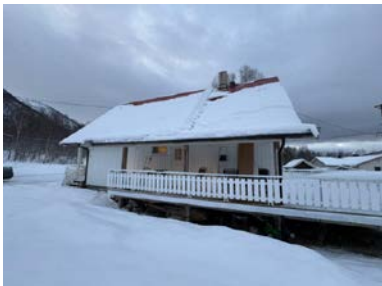
Takktekingen er snødekt.

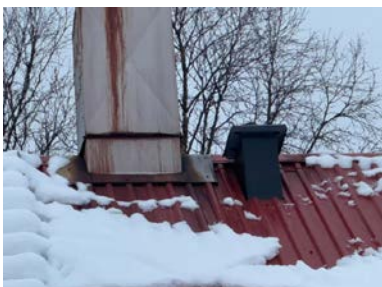
Det er påvist avvik i beslagløsninger.  
Det mangler snøfangere på hele eller deler av taket, noe som var krav på byggemeldingstidspunktet.  
Det mangler tilfredsstillende adkomst til pipe for feier.

Avvik i beslagløsningen ved luftelyre.

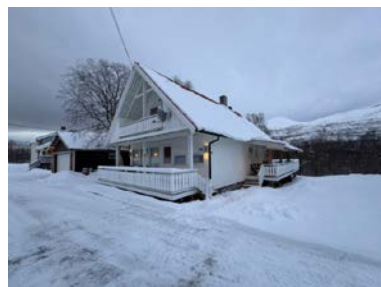
Snødekket tak, manglende snøfangere.

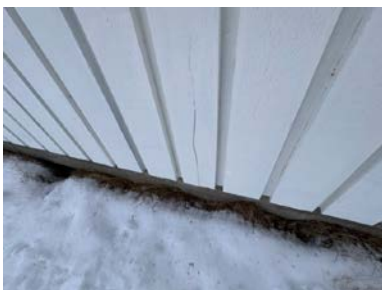
Jeg registrerer flere sprekker i kledningen. Disse øker risikoen for råteskader i kledningen på grunn av at vann samler seg «inni» treverket.

Eksempel på spekk i kledningen.

Jeg vil anbefale at kledningen males jevnlig for å redusere risiko for skader på kledningen. Å skifte ut deler av kledningsbord, omramminger og fasadelementer må regnes med på grunn av de skader jeg har påvist. Det må monteres musesperre for å hindre gnagere tilkomst til skjulte deler av konstruksjonen.

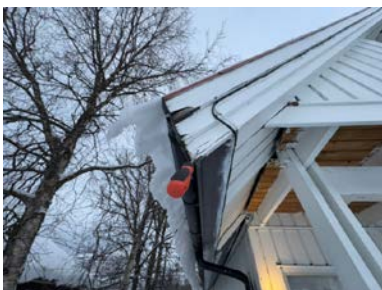
Det er påvist spredte råteskader i bordkledningen.  
Det er ingen musesperre i nedre kant av konstruksjon.

Eksempel på råteskade.

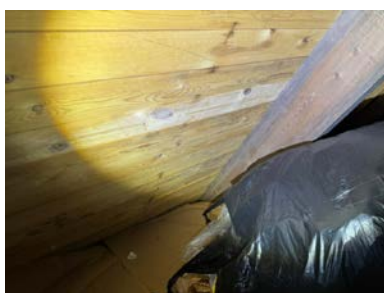
Det er påvist avvik rundt gjennomføringer i takflaten.  
Det er påvist fuktskjolder/skader i takkonstruksjonen.

Svertesopp.

- Lufting/ventilering bør forbedres.
- Det bør gjøres lokale tiltak.

Det må prosjekteres (planlegges) tilstrekkelig lufting av takkonstruksjonen. Feil ventilering av takkonstruksjonen kan føre til kondensutfordringer. Jeg anbefaler å utbedre damppermen hvor den er punktert for å unngå at varm "inneluft" trenger opp på kaldloftet. Konsekvens av kondens/fukt i takkonstruksjonen er høy risiko for sopp og råteskader.

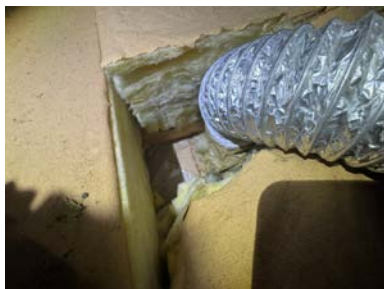
Punktering av damppermen.

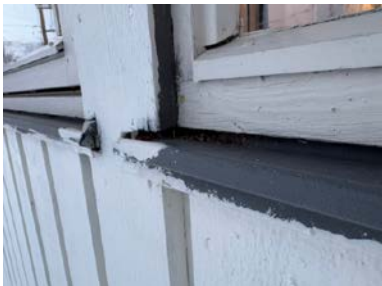
Det er påvist avvik rundt innsettsdetaljer.  
Det er påvist tegn på innvendig kondensering av enkelte vindusglass.  
Karmene i vinduer er slitte og det er sprekker i trevirket.

Motfall på beslag.

For å ivareta forventet levetid til dører og vinduer må utvendige overflater males. Ved unnlattelse av utvendig vedlikehold vil funksjonssvikt oppstå. Feilmontering av vinduer reduserer levetiden og øker risiko for skader.

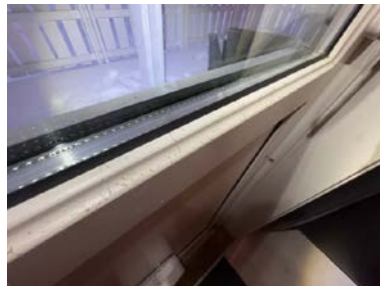
Skader/slitasje utover hva man normalt kan forvente. Kloremærker etter katt.

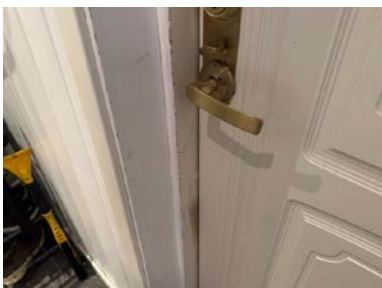
Skader/slitasje utover hva man normalt kan forvente. Kloremærker etter katt.

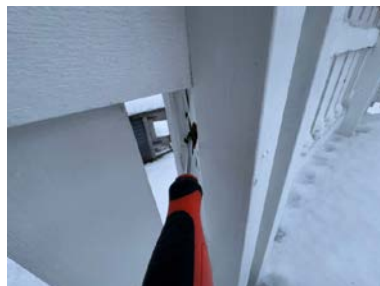
Balkonger/terrasse er snødekt og derfor ikke nærmere vurdert.  
Det er ikke montert rekkverk.  
Det er påvist fukt/råteskader i konstruksjonen.  
Rekkverket er for lavt i forhold til dagens krav til rekkverkshøyder.  
Konstruksjonene har skjevheter.

Eksempel på råteskadet rekkverk.

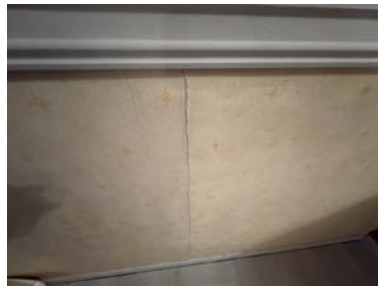
Eksempel på slitasje/skade som er utover hva man kan forvente.

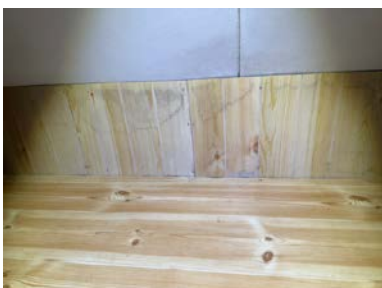
Det er påvist fuktskjolder på boden på loftet.  
Det gjenstår en del arbeid etter oppussing som listing og slikt.

Fuktskjolder/ svertesopp på bod.

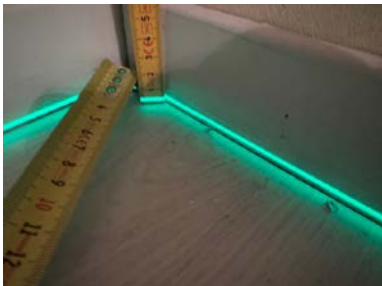
Det er målt høydeforskjell på mellom 15-30 mm gjennom hele rommet. Tilstandsgrad 2 gis med bakgrunn i standardens krav til godkjente måleavvik. Målt høydeforskjell på mellom 10 - 20 mm innenfor en lengde på 2 meter. Tilstandsgrad 2 gis med bakgrunn i standardens krav til godkjente måleavvik.

Skjevheter og provisoriske søyler er en indikasjon på underdimensjonering av etasjeskillet eller skjulte skader.

Måling ved ytterveggen.

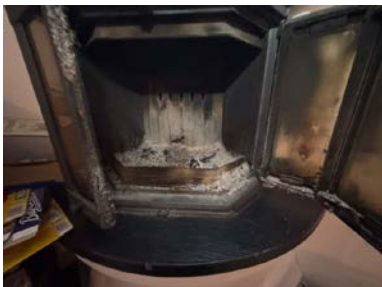
Det er påvist brennbart materiale nærmere enn 300 mm fra sotluke/feieluke.  
Det er påvist sprekker i ildfast stein inne i ovnen.

Sotluke er plassert inne i skyvedørgarderoben.  
Ved ildstedet er det registrert skader på ildfast stein inni ovnen.

Skade i ildstedet.

Gjøre tiltak for å øke avstanden mot brennbart materiale fra sotluken å bytte ut ildfast stein i ovnen. Kontakt stedlig brann- og feiervesen for veiledning før tiltak iverksettes.

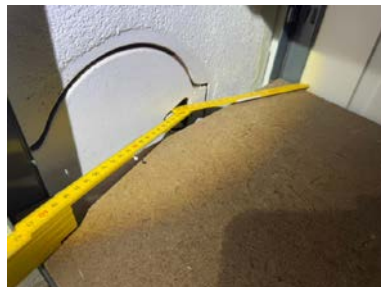
Ikke tilgjengelig sotluke, for liten avstand til brennbart materiale.

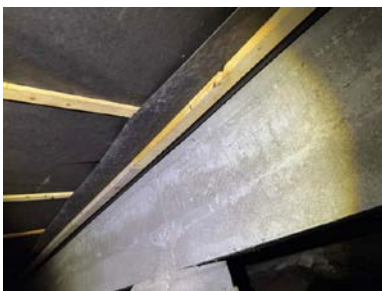
Det er ikke tilfredsstillende ventilering av krypkjeller. Det er stedvis påvist fuktnivå som tilsier at konstruksjonen kan ha fuktskader. Det er for dårlig terrengfall vekk fra konstruksjonen. Det er manglende fuktsperre på bakken. Det er registrert symptom på sopp/råte.

Svertesopp

Det må monteres jorddekking i krypekjeller samt redusere vanntilgangen til krypekjeller. Jeg anbefaler at det monteres utstyr for logging/måling av temperatur og luftfuktighet sammen med kontrollert ventilasjon i krypekjelleren. Dette vil være til god hjelp for å redusere risiko for fuktskader i bygningsdelen.

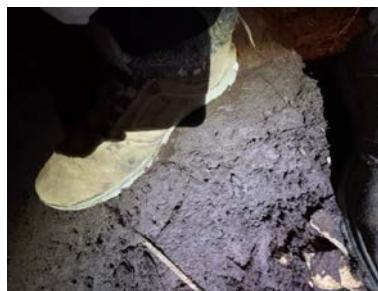
Konsekvens av høy fuktighet i krypekjeller og utforede vegger over tid er dannelse av sopp og råte. Dette kan påvirke bygninger og mennesker. Det må gjøres jevnlig kontroll av krypekjelleren.

Fuktig klima.

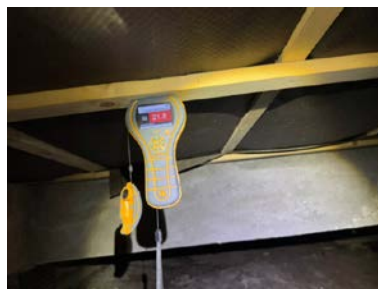
Det er ikke montert jorddekkning (plast) mot grunnen. Dette øker fukttilgangen til bygningsdelen. Jeg har gjort fuktmålinger i krypkjelleren. Resultat fuktmålingen er 21.8 Fuktquotemåling (vekt%). Disse verdiene er i områder hvor det kan oppstå sopp og råteskader.

Fuktmåling i lekter i krypekjelleren.

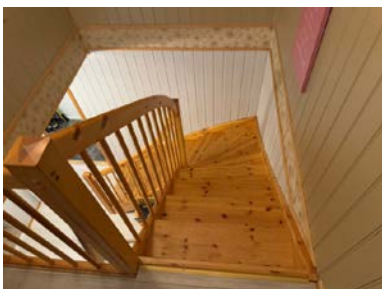
Konsekvensen av de påviste avvikene er økt risiko for fall/personskader.

Manglende håndlist.

- Håndløper må monteres på vegg for å tilfredsstille krav på byggetidspunktet.

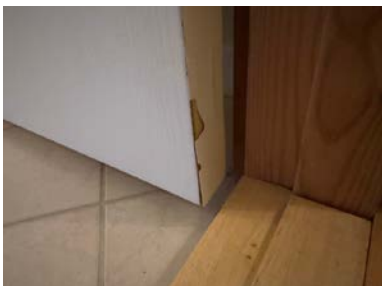
Det er påvist avvik som tilsier at det bør foretas tiltak på enkelte dører.

Skade på dør.

- Enkelte dører må justeres.

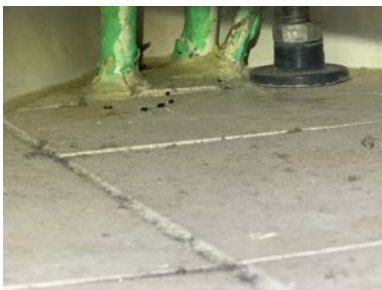
Skade på eiendom: Mus er gnagere har behov for å gnage på ting for å holde tennene sine i sjakk. Dette kan føre til skader på boligens konstruksjon, ledninger, isolasjon og personlige eiendeler.

Spor etter mus/gnagere under badekar på loftet.

For å forhindre mus i boligen, er det viktig å ta tiltak som tetting av innganger, opprettholde god hygiene, og eventuelt bruke feller eller annen skadedyrbekjempelse. Det er viktig å handle raskt hvis du mistenker at mus har kommet inn i boligen din for å begrense skade og helsefare. Det anbefales at det innhentes vurdering fra fagkyndige innenfor fagområdet skadedyr for å kartlegge utbredelse og eventuelle skader. Kostnadsestimatet er knyttet opp mot våre erfaringstall for å kartlegge omfang og skader. Kostnader for å utbedre eventuelle skader vil først kunne vurderes etter fullstendig kartlegging er gjort.

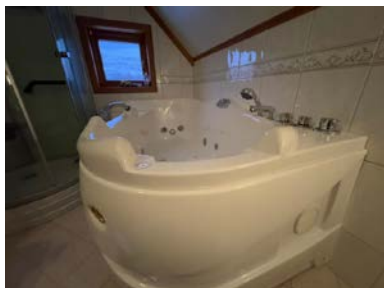
Rommet fungerer med avviket, men dører og vinduers levetid kan bli redusert i forhold til normal funksjonstid med dagens løsninger. Ved å utsette taket for vann er det stor risiko for at det kan oppstå vannskader.

Vindu i våtsonen, taket har uegnede overflater over badekar.

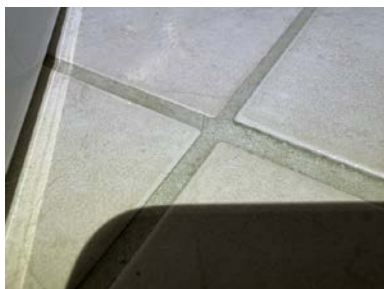
Det er påvist at flisfuger har riss/sprekker.  
Det er påvist at noen fliser har bom (hulrom under).

Avviket ved fallet på gulvet øker risikoen at det kan bli stående vanddammer som ikke renner til sluk. Selv om fallforholdene ikke er innenfor de kravene som var både når boligen ble bygget og når badet ble pusset opp vil det ikke være økonomisk forsvarlig å utbedre fallforholdene som et enkeltstående tiltak. Det anbefales at det gjøres en helhetlig prosjektering ved oppgradering av våtrommet slik at fallforholdene da blir riktig.

Riss i flisfuge.

- Fuger bør skiftes ut.

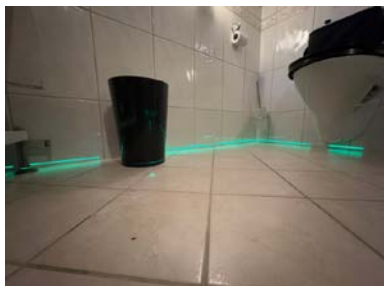
Konsekvensen av ikke tilfredsstillende løsning for å synliggjøre lekkasje fra innebygget sisterner er skjulte vannskader ved en eventuell lekkasje.

Det er ikke mulig å påvist tilfredsstillende løsning for å synliggjøre lekkasje fra innebygget systerne.

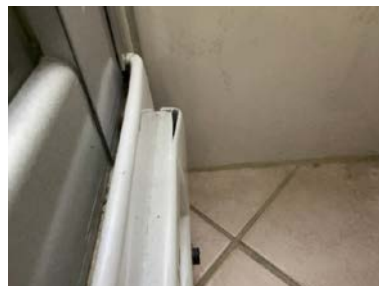
Kosmetisk skade på dusjkabinettet.

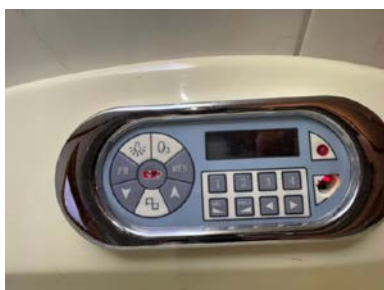
Skade på display til badekaret.

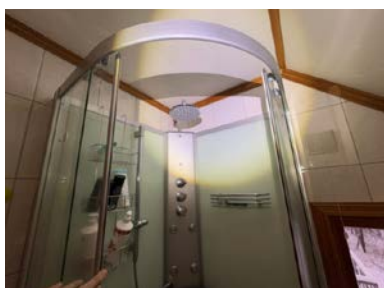
Dårlig ventilasjon kan føre til opphopning av fuktighet og dårlig lukt, noe som kan påvirke inneklimaet negativt.

Naturlig ventilasjon.

- Elektrisk avtrekksvifte bør monteres for å lukke avviket.
- Det bør etableres tilfredsstillende tilluft til våtrom f.eks. luftespalte ved dør e.l.

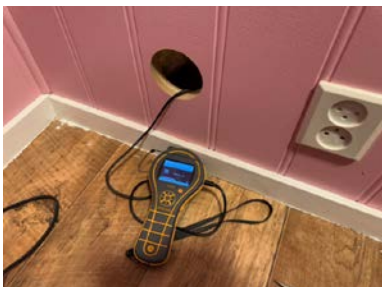
Badet har fliser på veggene, fliser på gulvet og himlingsplater i taket. Rommet inneholder innredning med nedfelt servant, vegghengt toalett, dusjkabinett og badekar. Aktuell byggeforskrift er tekniske forskrifter i perioden 1997-2010. Dokumentasjon: ingen dokumentasjon. Hulltaking er foretatt uten å påvise unormale forhold. Hulltaking er foretatt ved/i fra soverommet mot dusjkabinettet. Fuktkvotemåling (vekt%) i konstruksjonen ble målt til 0.

Fuktmåling mot dusjkabinettet.

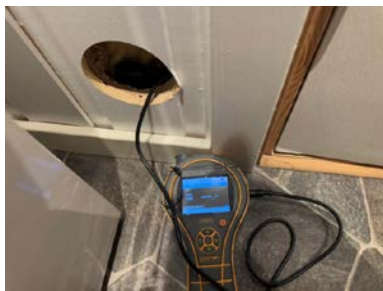
Fuktmåling.

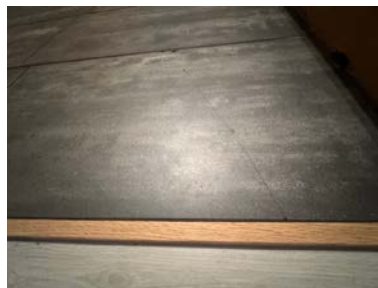
Eksempel på skadet flis på kjøkkenet.

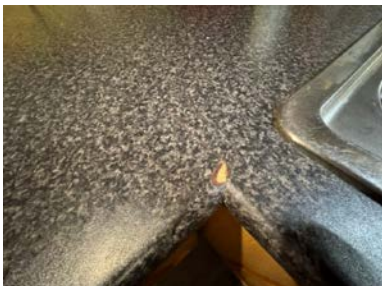
Skade på benkeplaten.

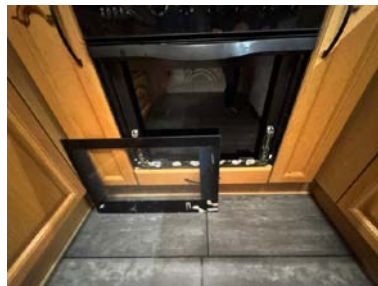
Fronten på stekeovn.

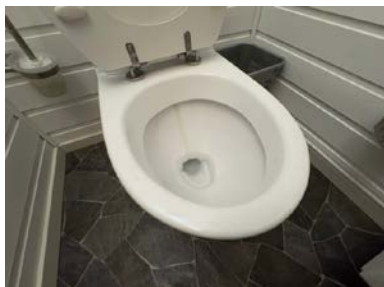
Toalettet lekker vann fra sisternen. (lekkasjen går i toalettskålen slik at det er ikke risiko for skader)

Merker i toalettskålen etter lekkasje på sisternen.

Lekkasje fra sisternen øker vannforbruket. Det må gjennomføres service/vedlikehold på toalettet slik at lekkasjen stoppes. Som ytterste konsekvens må toalettet skiftes.

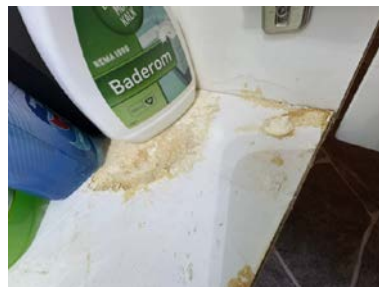
Det er påvist skade som følge av angrep av fukt/råte. Det er påvist skader på innredning.  
Toalettrom har kun naturlig avtrekk fra rommet, NS 3600 krever mekanisk avtrekk for å kunne gi TG 0/1. Toalettrom mangler tilluftsventilering, f.eks. spalte/ventil ved dør.

skader i servantskap.

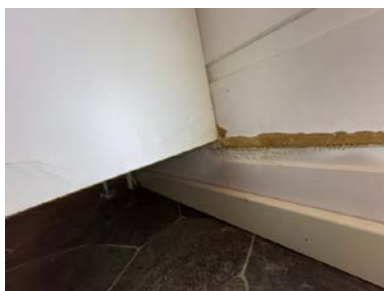
Skader på servantskap og vegg.

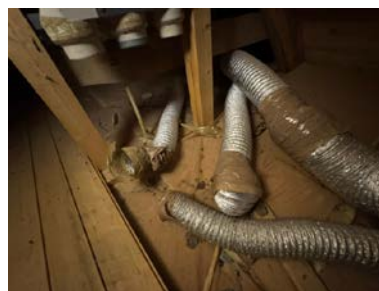
Boligens avtrekksvifte er frakoblet.

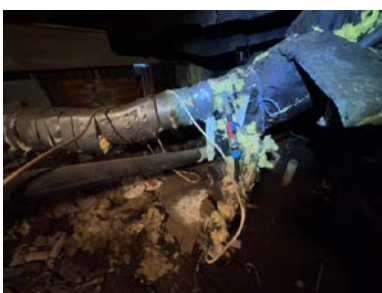
Stoppekranen er plassert utvendig under boligen.

Det må monteres innvendig stoppekran som er plassert før første avstikker på vannledningen.  
Uten innvendig stoppekran kan det være vanskelig å stenge av vannet i tilfelle en lekkasje eller rørbrudd, noe som kan resultere i store vannskader.  
Uten riktig klamring kan vannrørene bevege seg, noe som kan føre til lekkasjer ved skjøter og koblinger.

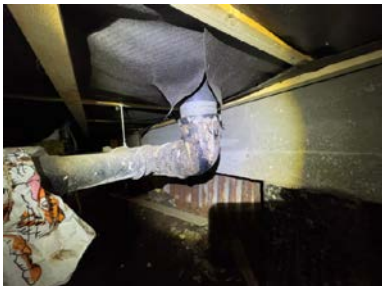
Det er ikke påvist tilfredsstillende lufting av avløpsanlegget.  
Det er påvist ufagmessig utførelse av avløpsledninger.  
Mer enn halvparten av forventet brukstid er passert på innvendige avløpsledninger.  
Det er påvist at det drypper/lekker fra avløpsrør/skjøter.

Løst avløp, tegn etter lekkasje.

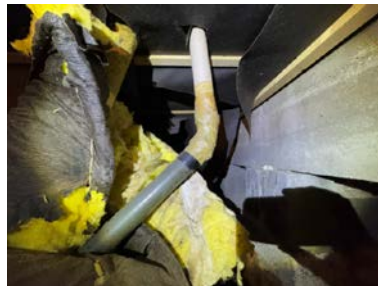
Tapet rørskjøter.

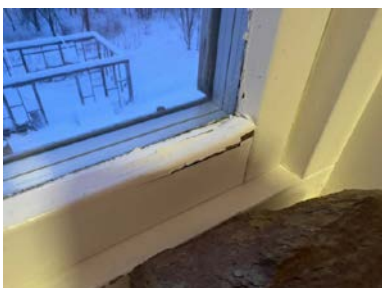
Dårlig eller mangelfull ventilasjon kan gi helseplager.

Tegn til innvendig kondensering på vindu.

- Ventilasjonsløsningen må utbedres.

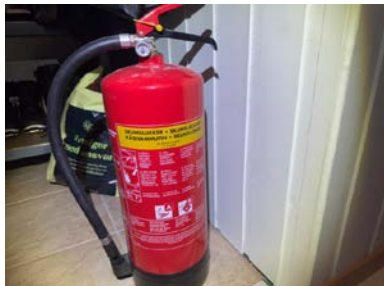
Håndslukker.

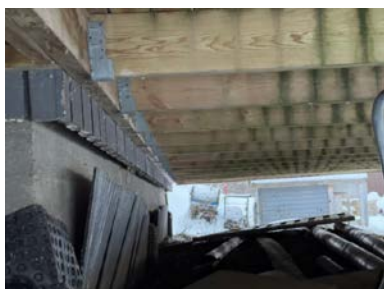
Avvik ved fuktsikring og drenering fører til unødvendig mye vann mot konstruksjoner, noe som øker risiko for skader og reduserer levetiden.

Utvendige metallplater.

Tiltakene vil være en kombinasjon med tiltak fra punkt "krypekjeller" og "terreng" samt at det etableres utvendig fuktsikring.

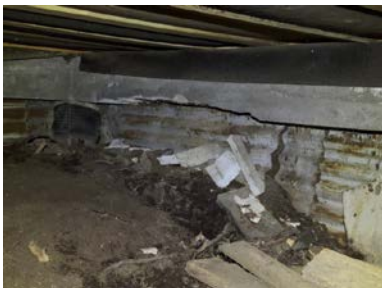
Skader på betongdrageren kan redusere dens bæreevne. Skader kan eksponere armeringsjernet for fuktighet og luft, noe som kan føre til korrosjon. Dette svekker betongens styrke ytterligere.

Skadet betongdrager.

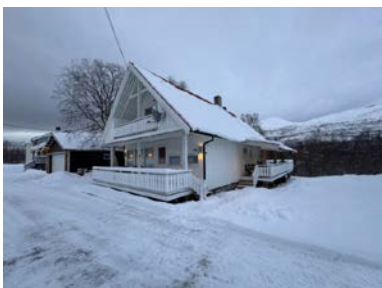
Feil ved terrenforhold fører til unødvendig mye vann mot konstruksjoner, noe som øker risiko for skader og reduserer levetiden.

Utvendige terrenforhold.
