# Tilstandsrapport

Kårbolig

Skjeggenesveien 503, 1954 SETSKOG

Befaringsdato: 21.01.2025

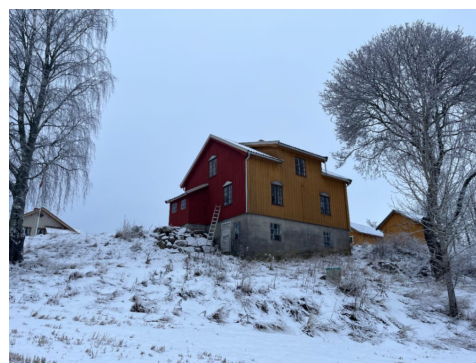
Yttervegger i laftet tømmer med utvendig stående kledning. Tilbygg i reisverk. Bygningen er delvis ferdigmalt, der østvegg er gjenstående og noe ferdigstilling av tilbygg utvendig.

Østvegg er ikke ferdigmalt.

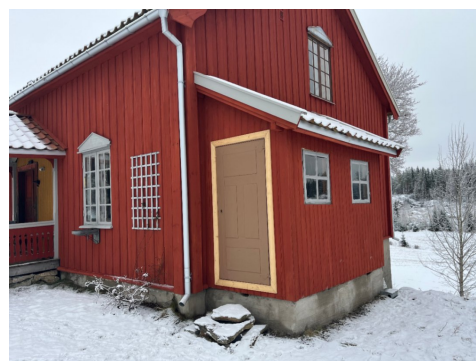
Noe gjenstående arbeid på tilbygg.

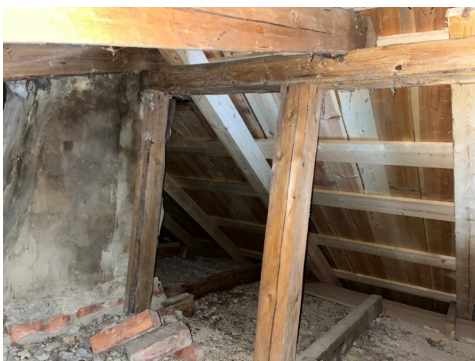
Deler av takkonstruksjon er utbedret.

Møneloft bør isoleres med mineralull e.l. for å unngå varmetap og muligheter for kondens på møneloft, som kan føre til skader.

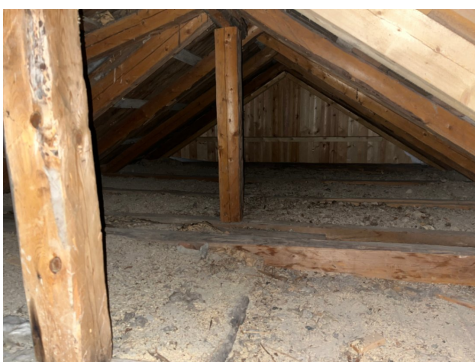
Etasjeskille isolert med leire.

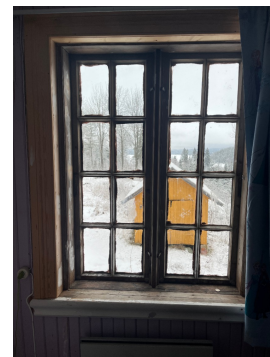
Pågående restaurering/maling av vindu.

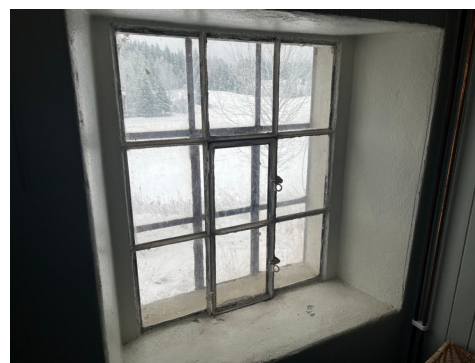
Doble jernvinduer.

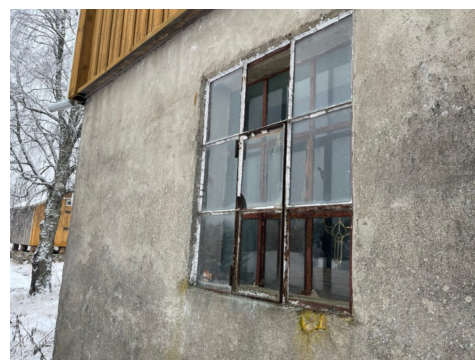
- Det er påvist noen glassruter som er punktert eller sprukne. Enkelte vinduer har manglende eller sprekke glass.

Vindu med manglende og sprekke glass.

Manglende eller sprekke glass bør utbedres.

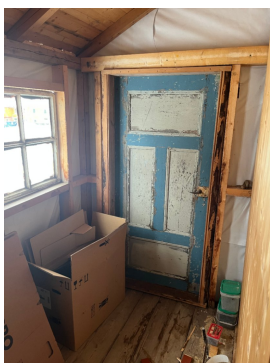
- Karmene i dører er værslitte utvendig og det er sprekker i trevirket.

Dør til vindfang.

Restaurering av ytterdører bør ferdigstilles.

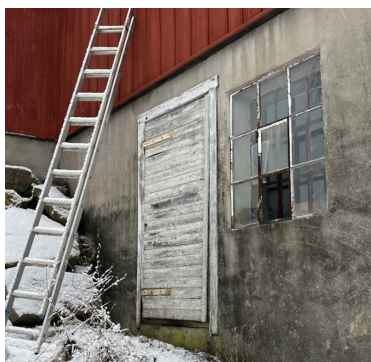
Dør til kjeller.

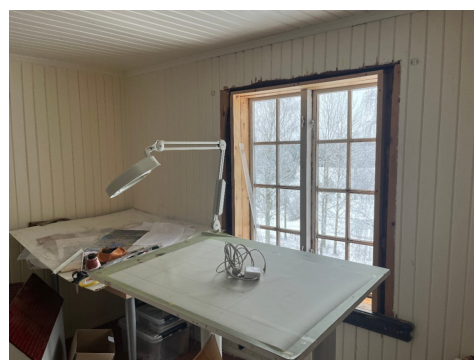
Gjenstående arbeider i loftetasje.

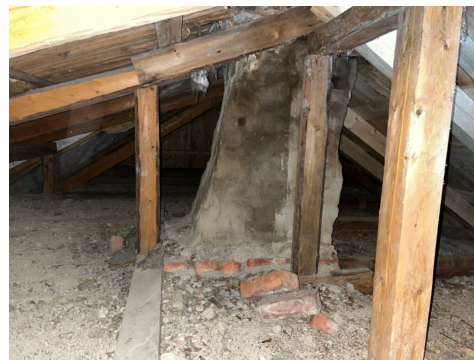
Eldre pipe på møneloft, som er utbedret over tak.

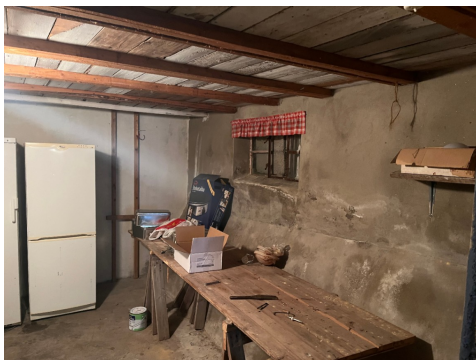
Det er ikke foretatt hulltaking, da rommene har murkonstruksjoner, det er i stede vurdert med fuktsøk og observasjoner, det er ikke registrert unormale forhold foruten noe saltutslag på vegger, iom det er nylig drenert rundt bygning er det vurdert at dette er fra før dreneringen ble lagt.

Salttutslag på enkelte vegger.

Det anbefales å bedre ventilering av kjeller for å unngå eventuelle fuktskader.

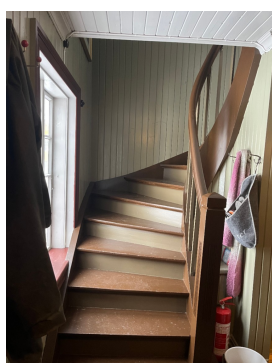
Trapp til loftetasje.

Det er ikke behov for tiltak, da trapper er eldre og bevaringsverdige. Skal dagens krav til sikkerhet oppnås må trapper bygges om.

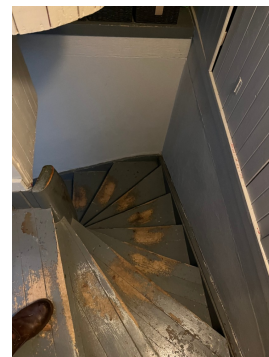
Trapp til kjeller.

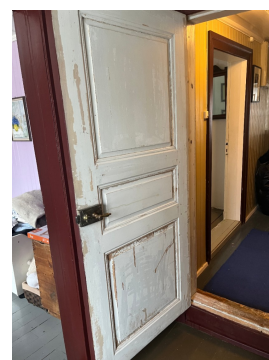
Innerdør med naturlig slitasje.

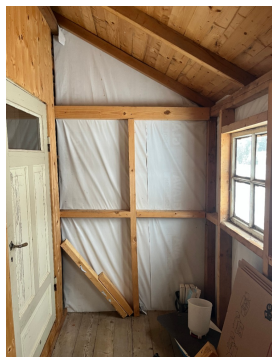
Tilbygg er ikke ferdigstilt innvendig.

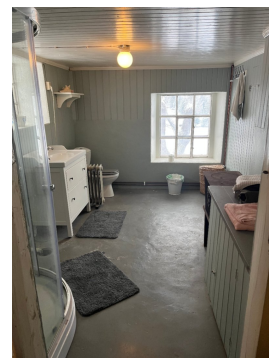
- Våtrommet må totalrenoveres. Alle forhold med tettesjikt, våtsone, sluk m.m. må dokumenteres.
- Manglende oppgradering av våtrommet medfører høy risiko for at konstruksjonene ikke vil tåle vanlig bruk av vann eller lekkasjer. Selv om det er dusjkabinett, er det fortsatt en betydelig risiko for at våtrommets konstruksjoner ikke tåler lekkasjer. Dette kan føre til fuktskader på tilstøtende konstruksjoner.

Bad i kjeller.

Det må opprettholdes dusjing i kabinett til våtrommet blir renoveret.

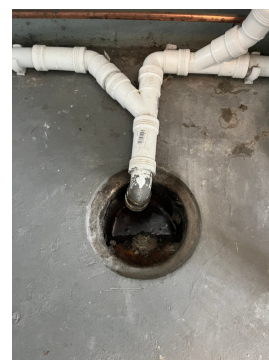
Sluk med avløpsrør.

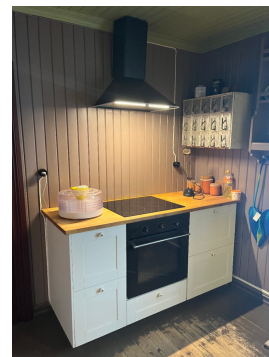
Ventilator med kullfilter.

- Om mulig bør det etableres mekanisk/forsert avtrekk ut fra kokesonen.

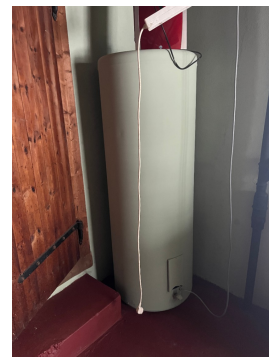
Varmtvannsbereider.

- Det bør etableres tilfredsstillende el-tilkobling etter gjeldende forskrift.
- Det er ikke behov for utbedringstiltak siden tanken fungerer i dag, men ut ifra alder kan skader plutselig oppstå på eldre tanker.

Årsaken til direkte el-tilkobling er å unngå risiko for varmegang og brann.
