Tilstandsrapport

Enebolig

Ellevsætervegen 305, 2386 BRUMUNDDAL

Befaringsdato: 19.03.2026

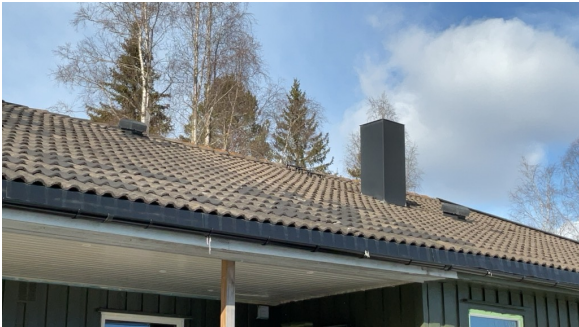
Det er benyttet flere typer takstein og det er fargeforskjell. Det bør gjennomføres en nærmere undersøkelse av taksteinen for å avdekke om ulike fabrikater er benyttet, og om dette kan medføre fare for sprekkdannelser eller utettheter. Dersom taksteinene ikke passer sammen, øker risikoen for vanninntrenging og følgeskader på undertak og takkonstruksjon.

Fargeforskjell på takstein.

Jeg anbefaler ytterligere undersøkelser.

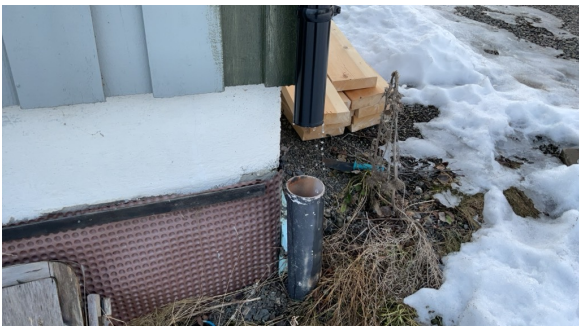
- Det er ikke tilfredsstillende bortledning av vann fra taknedløp ved grunnmur.
- Takrenner har punktvis lekkasjer.

Nedløp.

- Lokal utbedring må utføres.

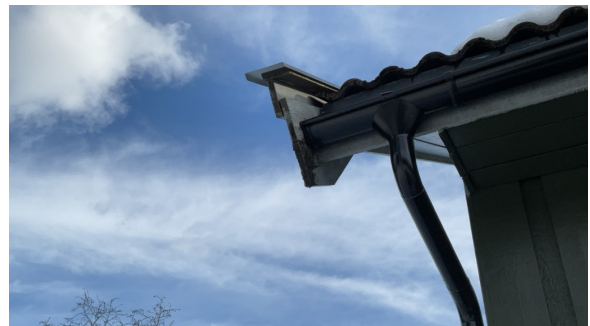
Slitasje på vindskier.

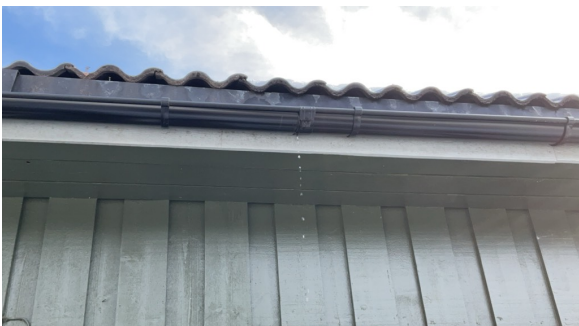
Takrenner har punktvis lekkasjer.

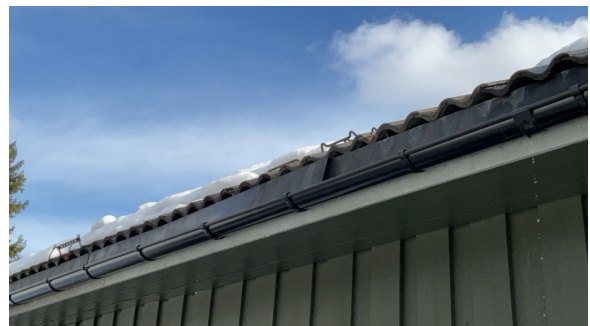
Feil på beslag.

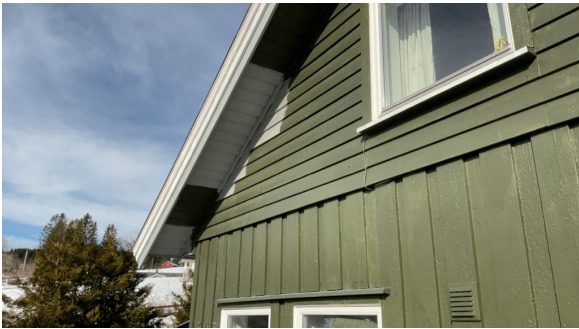
Ufullstendig maling av kledning.

- Lokal utbedring må utføres.
- Uten tilstrekkelig lufting bak bordkledningen kan fuktighet som trenger inn bak bordene eller gjennom veggen innenfra ikke tørke opp. Dette skaper ideelle forhold for råtesopp og muggvekst.

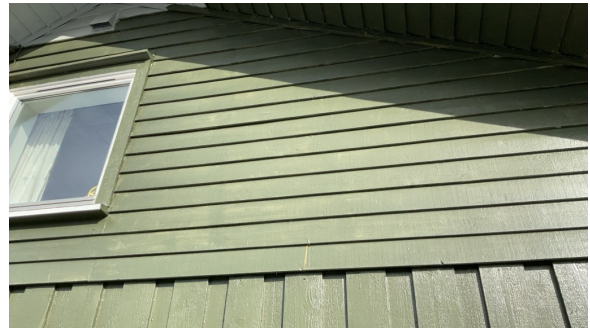
Tidligere farge skinner gjennom maling.

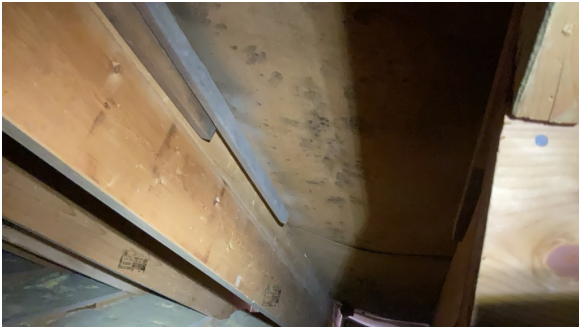
- Det er begrenset/dårlig ventilering av takkonstruksjonen.
- Det er registrert skader i undertak.

Misfarging på undertaksplater.

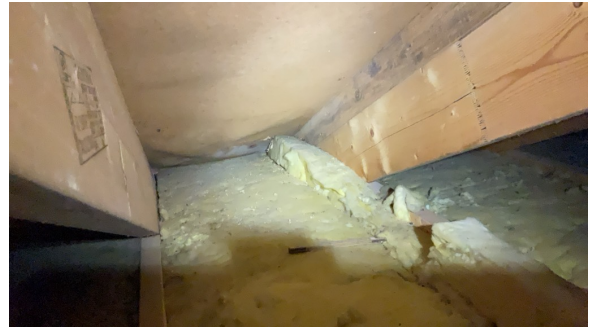
Lufting mot raft er delvis dekket av isolasjon.

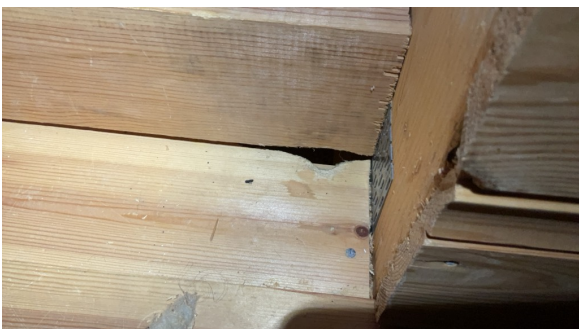
Det er påvist spor etter mus, omfanget er ukjent.

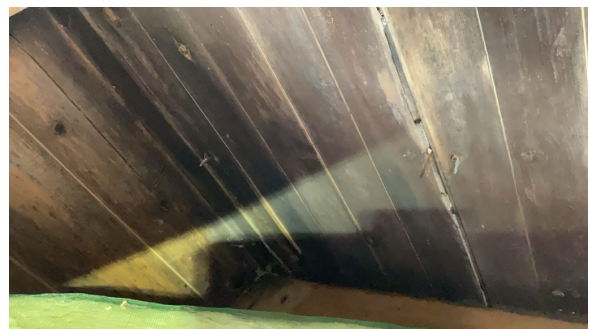
Kraftig misfarging på undertak på møneloft.

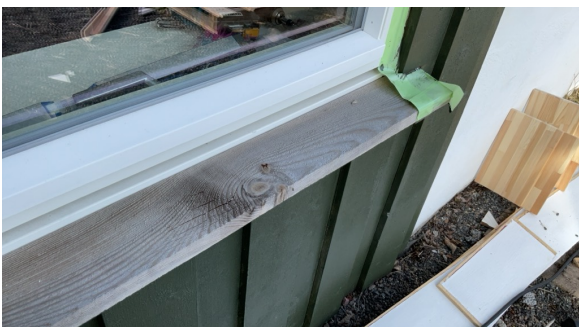
Manglende beslag på vannbrett.

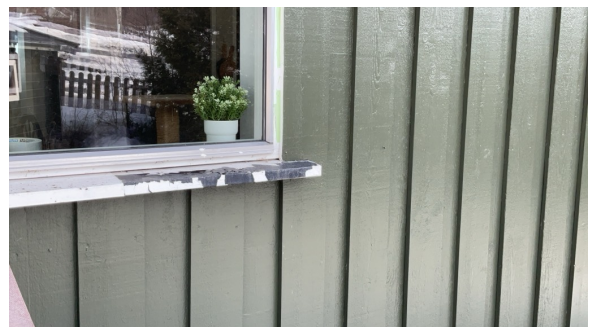
Flassing på vannbrett.

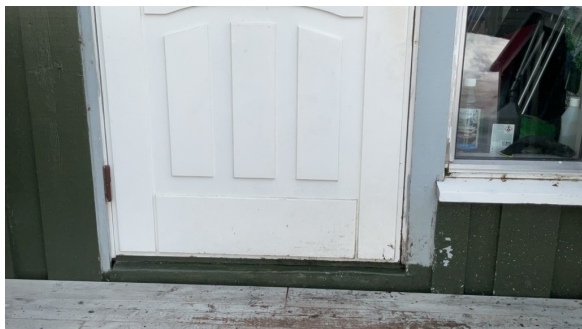
- Karmene i dører er værslitte utvendig og det er sprekker i treverket.

Slitasje på ytterdør.

- Det må foretas lokal utbedring.

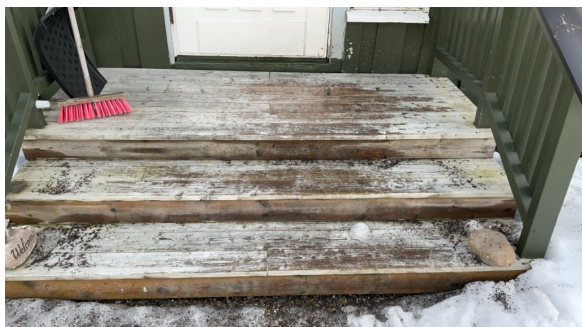
Slitasje på trapp.

- Det må foretas tiltak for å lukke avviket.

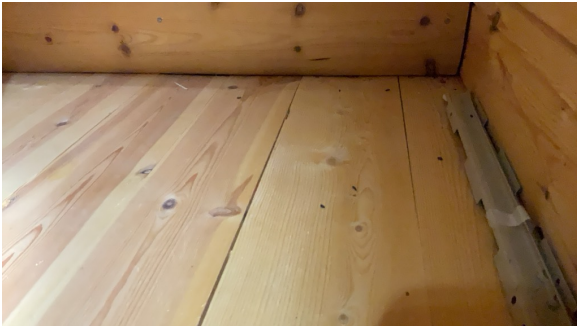
Mus i bygninger kan forårsake strukturelle skader på bygningsdeler, for eksempel gnaging på kabler/rør, isolasjon, tettesjikt etc. Mus kan i enkelte tilfeller overføre sykdom til mennesker.

Spor av mus registrert på bod.

- Gjennomføre ytterligere undersøkelser og foreta utbedring av skade.

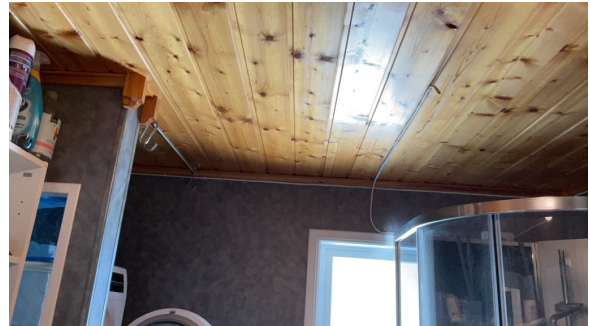
Nedsenk på himling på bad 1. etasje.

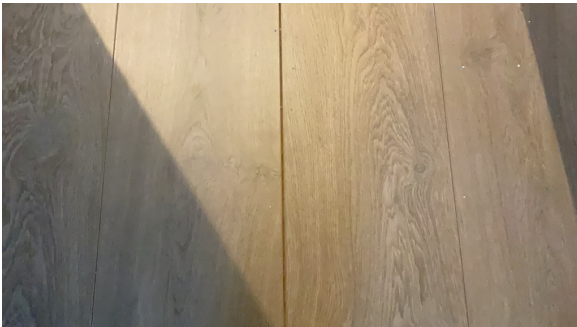
Gulv er feilmontert i henhold til de fleste monteringsanvisninger, endeskjøter er ikke tilstrekkelig forskjøvet. Avviket kan gi kortere brukstid. Knirk i gulv enkelte steder. Spor av mus registrert, ukjent omfang.

Glipper på laminat.

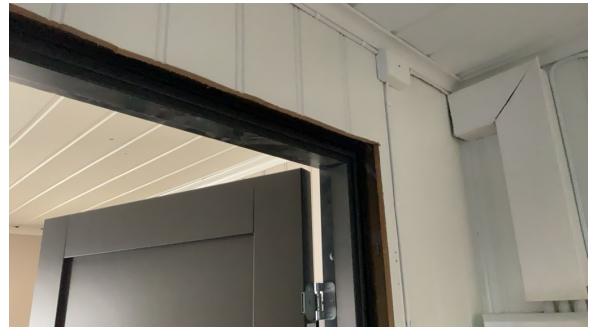
Gjenstående arbeid.

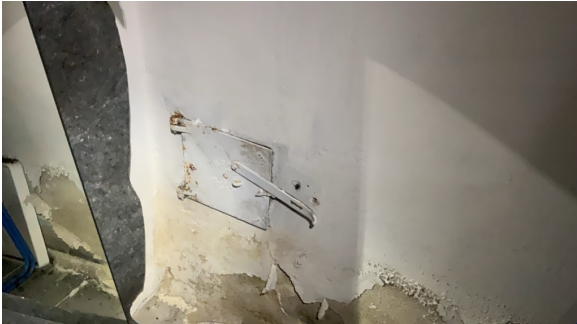
Skader på sotluke i kjeller.

- Tidspunkt for piperehabilitering nærmer seg.

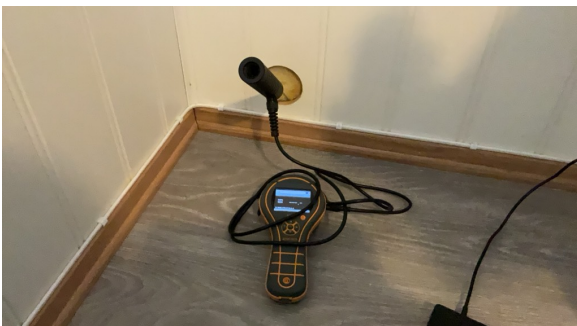
Hulltaking ble foretatt, ved fuktmåling registrerte jeg tørre verdier.

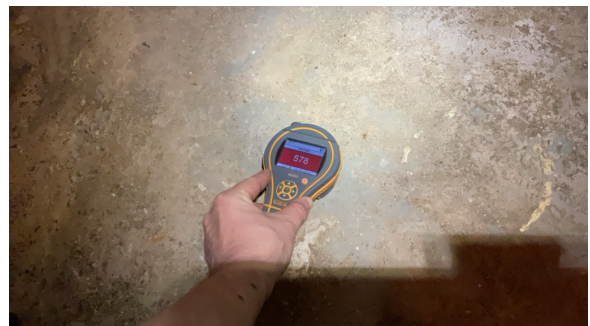
- Det er påvist indikasjoner på noe fuktgjennomtrenging i kjellergulv.

Betonggulv på eldre bygg er det ikke uvanlig at det registreres forhøyde fuktverdier, som oftest grunnet manglende fuktsperre og sviktende drenering. Det må påregnes fukttopptrekk via gulv og/eller fundamenter på eldre konstruksjoner mot terreng selv om fuktsikringen utbedres.

Ved enkle fuktsøk på gulv ble det registrert områder med forhøyde verdier.

- Det påviste fuktnivå gir grunn til å overvåke konstruksjonen jevnlig for å se utvikling over tid, og eventuelt foreta tiltak for å unngå fuktskader.

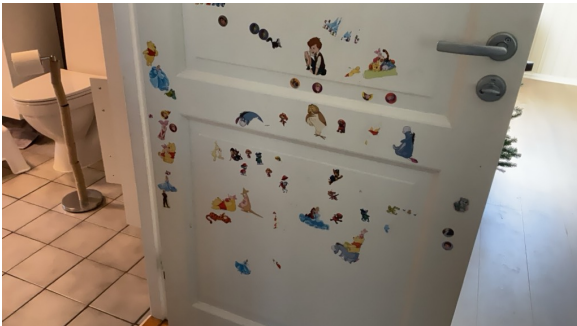
- Det er påvist avvik som tilsier at det bør foretas tiltak på enkelte dører.

Dør til bad.

- Enkelte dører må justeres.
- Det bør foretas tiltak på enkelte dører.

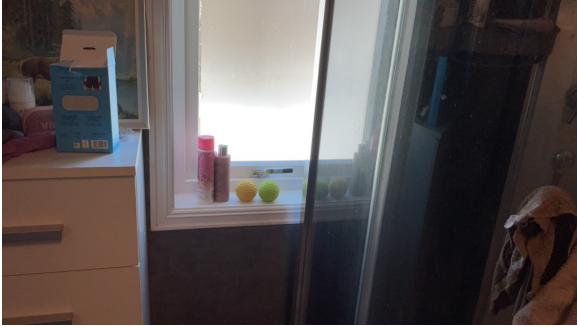
- Det er vindu/dør med ikke fuktbestandige materialer i våtsonen (ved vask, dusj, badekar, osv.), løsningen eller byggematerialet er uegnet.
- Våtromsplater er ikke montert fagmessig.

Vindu plassert i våtsone.

- Dersom våtromsplatene ikke er montert fagmessig, kan dette medføre utettheter som øker risikoen for fuktinntrengning bak platene. Over tid kan dette føre til oppfukning av tilstøtende konstruksjoner, noe som kan resultere i råteskader, muggvekst og eventuelle lekkasjer.
- Uegnede materialer må fuktbeskyttes/utskiftes.

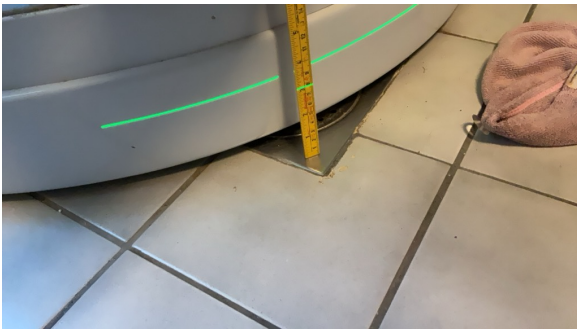
Målt fall til sluk: 27mm

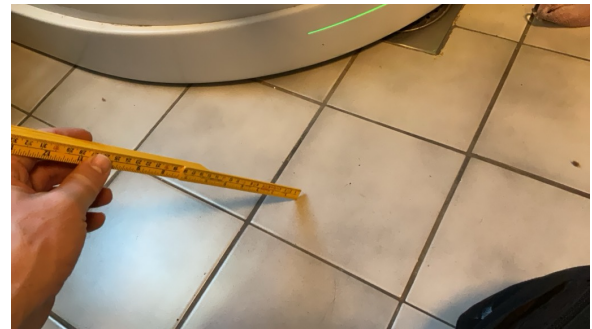
Bom/hullyd på fliser flere steder.

- Overflater må utbedres eller skiftes.

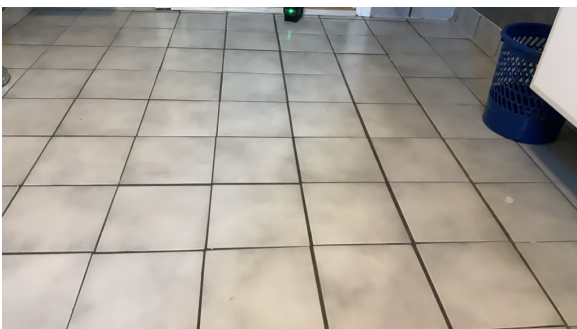
Ufagmessig utførelse på flislegging.

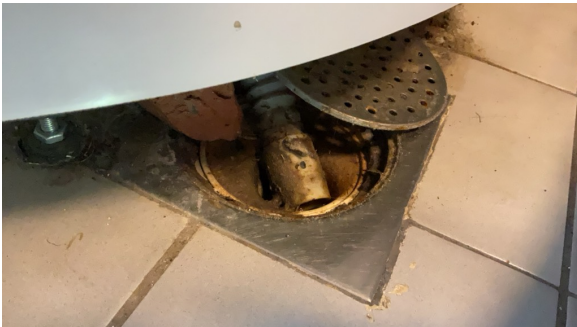
Kontroll av sluk.

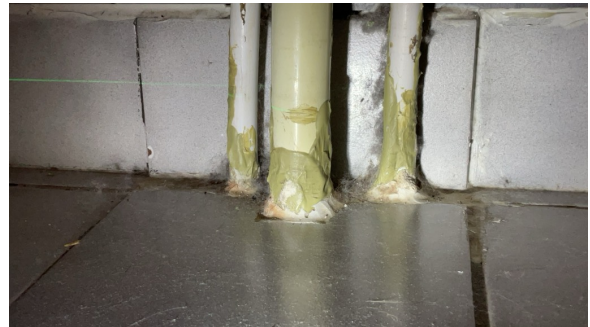
- Det er påvist mangelfull/feil utførelse rundt rørgjennomføringer e.l. som gir fare for fukt i konstruksjonen i våtsone.
- Mer enn halvparten av forventet brukstid er passert på membranløsningen.
- Mer enn halvparten av forventet brukstid er passert på slukløsningen.

Utettheter i membran rundt rørgjennomføringer.

- Det er viktig å merke seg at levetiden til en membran varierer basert på kvalitet, installasjon og bruk. Eldre membraner kan bli sprø og sprekke opp, noe som fører til at de mister sin vanntettende funksjon. Dette kan resultere i vannlekkasjer gjennom vegger og gulv og fuktskader.
- Eldre sluk av plast er ofte utsatt for lekkasjer og særlig i overganger. Eventuelle lekkasjer kan medføre fuktskader på tilliggende konstruksjoner.

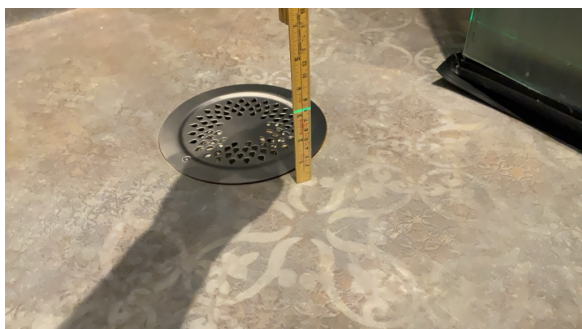
Målt fall til sluk: 30mm

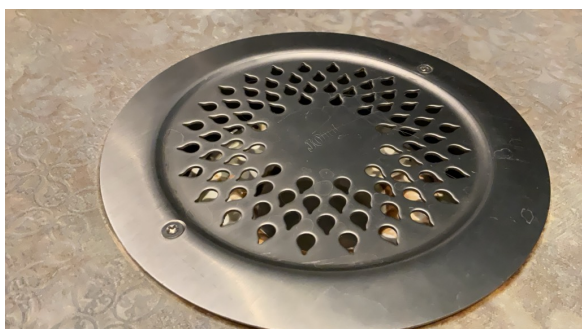
Kontroll av sluk.

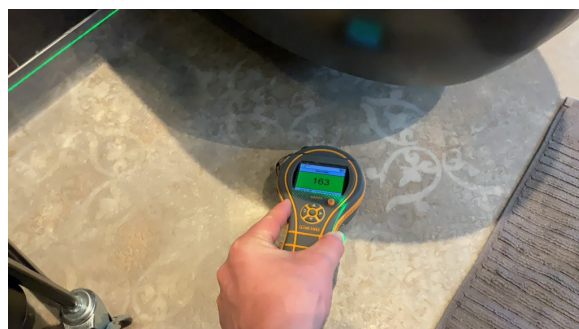
Med enkle fuktsøk ble det ikke registrert unormale verdier.

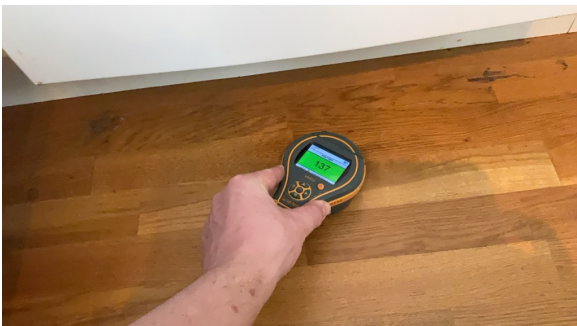
Med enkle fuktsøk ble det ikke registrert unormale verdier.

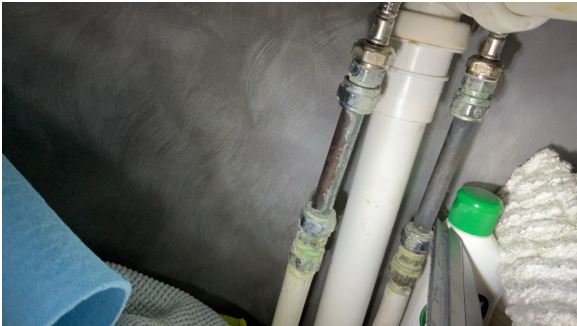
Irr/korrodering på kobling.

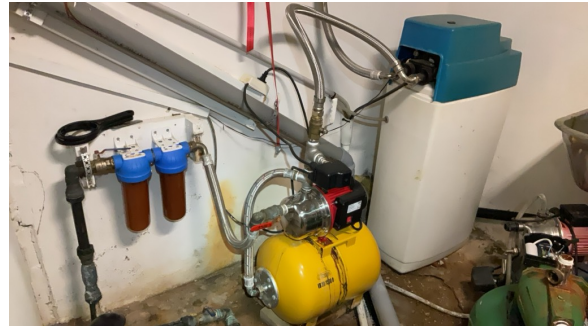
Vannpumpe og stoppekran plassert i kjeller.

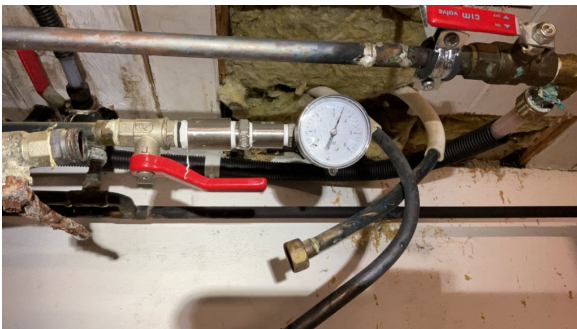
Lekkasje fra manometer.

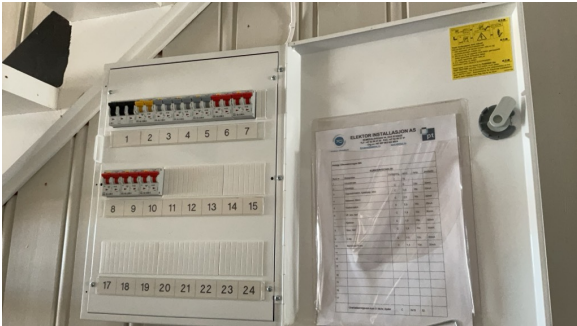
Ja Jeg anbefaler utvidet kontroll utført av registrert elektroinstallasjonsvirksomhet. Det er registrert strømkurs som inneholder både jordet og ujordet stikkontakter på samme krets.

1 av 3 sikringskapp plassert i gang 1. etasje.

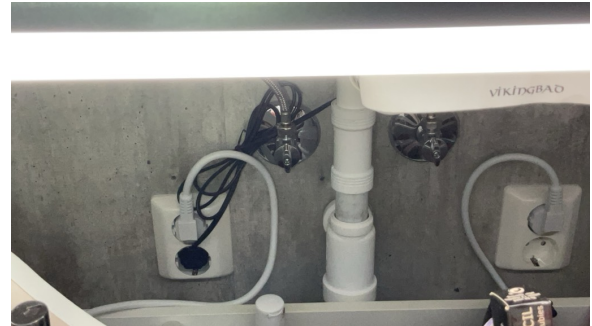
Installasjon med lav ip grad plassert i sone 1 på våtrom.
