Tilstandsrapport

Leilighet i 6.mannsbolig

Kjerneby 2 B, 2413 ELVERUM

Befaringsdato: 18.03.2025

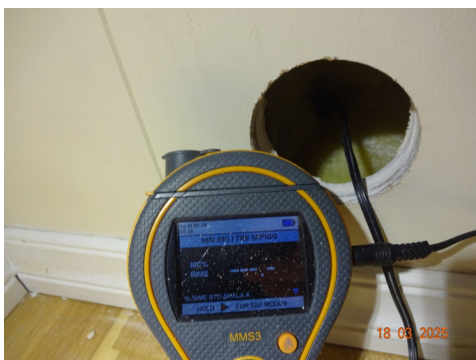
TG 1 Tilliggende konstruksjoner våtrom

Hulltaking er foretatt nederst på delevegg mot våtsonen. Ved bruk av fuktmåler ble det ikke registrert unormale verdier.

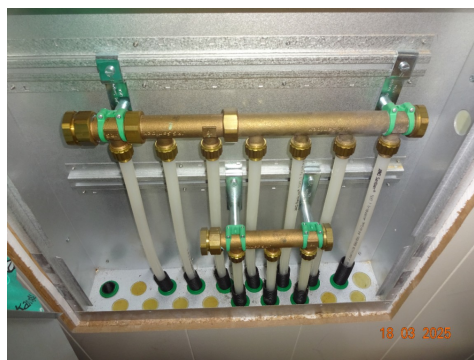
Stoppekran montert i teknisk rom.
Montert varmekabel i vannledning.
Vannledninger av rør i rør. Del med kobberør.
Koblingskap for vannrør i vegg på teknisk rom.
Etablert drensåpning for eventuelt lekkasjevann.

Vurdering av avvik:

- Det må monteres tettemuffer i enden av varerørene.
