Tilstandsrapport

Boligbygg med flere boenheter
-

Odvar Solbergs vei 75C , 0973 OSLO
-

Oppdragsnr.: 21421-1607

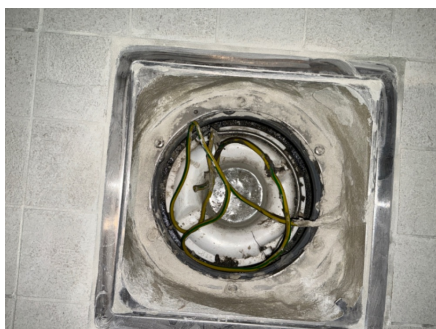
! TG 1 Sluk, membran og tettesjikt

Sluket er i plast. Synlig membran i sluket.
