# Tilstandsrapport

Enebolig

Rognstigen 4, 2849 KAPP

Befaringsdato: 12.03.2025

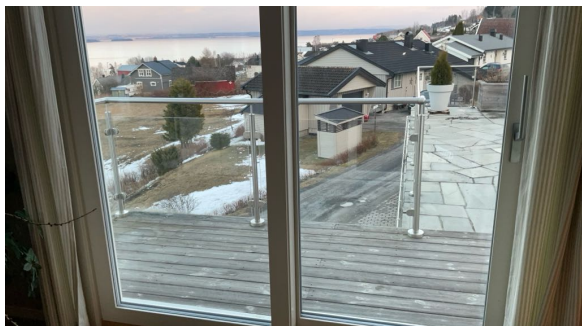
## TG 2 Balkonger, terrasser og rom under balkonger

Mebran mellom veranda og garasje kan ha en mindre skade, da det innimellom kan lekke litt vann inn i garasjen. Eier opplyser om at det er veldig lite vann som kommer inn i garasjen, og at dette ikke er et problem.

Nærmere undersøkelser anbefales. Vedlikehold og evt. lokale utbedringer må påregnes.

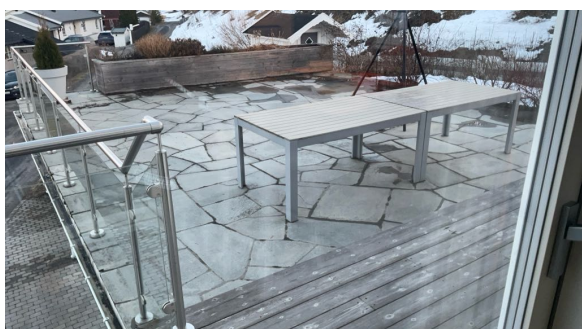
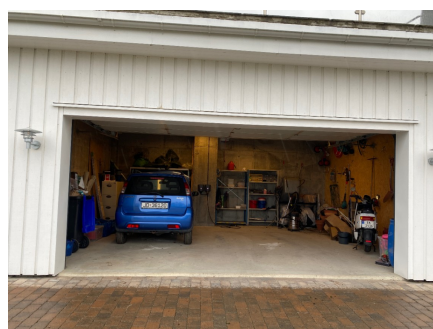
## TG 2 Utvendige trapper

Utvendige trapper i bygget i stein/heller, og betong.

Det er påregnelig med lokale utbedringer/reparasjoner. Rekkverk bør monteres.

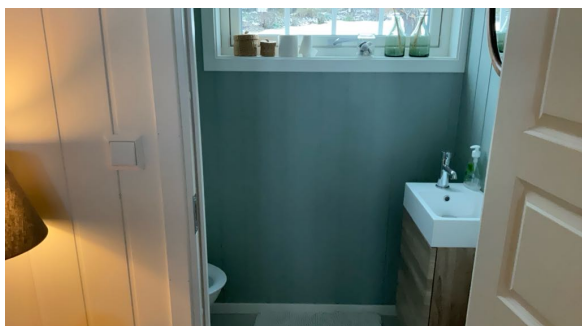
### TG 2 Etasjeskille/gulv mot grunn

- Det er målt høydeforskjell på mellom 15-30 mm gjennom hele rommet. Tilstandsgrad 2 gis med bakgrunn i standardens krav til godkjente måleavvik.

Eksakt tilstand kan ikke kontrolleres uten bygningsmessige inngrep. Takstmann anbefaler ytterligere undersøkelser. Skjevheter i etasjeskiller. Dette er normalt byggeåret tatt i betraktning. Erfaringsmessig kan eldre etasjeskiller ha skjulte skader, spesielt over grunnmur. Det ble ikke registrert tegn på dette, men det gjøres oppmerksom på risikoen. Skjevheter i etasjeskiller er helt normalt byggeåret tatt i betraktning.

Skjevheter i etasjeskiller er helt normalt tatt byggeår i betraktning. Ingen umiddelbare tiltak må påregnes.
