# Tilstandsrapport

Boligbygg med flere boenheter

Stangeløkkveien 2, 1778 HALDEN

Rapportdato: 13.03.2025

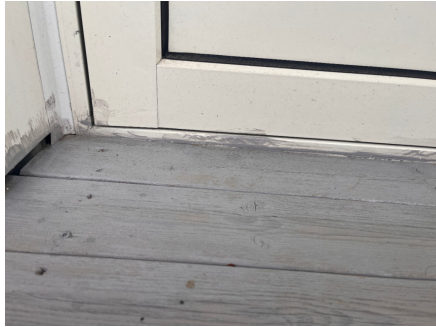
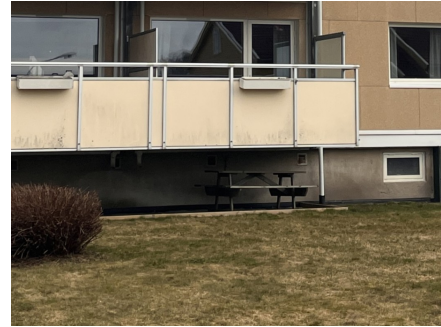
Gulvbord har enkelte sprekker og det er sølt litt med beisen på beslag og terskel på balkongdør.  
Utside av rekkverk er skittent, skal rengjøres av borettslaget i løpet av året.

For å lukke avviket må beis på belag og dørterskel fjernes eller overmales.

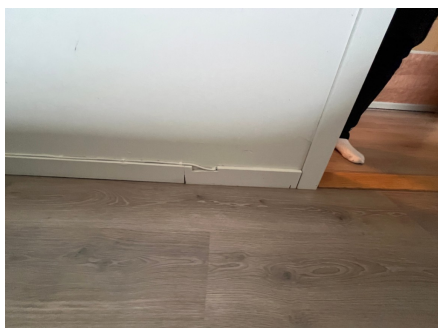
Det er en sprekke i endeskjøt på laminat i entre, denne er like innenfor ytterdøren og det medfører ekstra risiko for at det kan komme vann inn i skjøten og skade laminaten.

Skjøt på laminat

Glippe i laminatskjøt må utbedres for å hindre skade på laminaten.

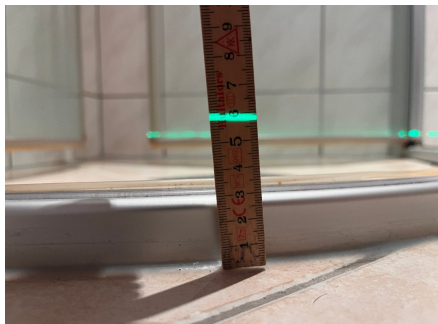
Det dusjes direkte på gulvet, det er montert en aluminiums list på gulvet som hindrer eventuelt lekkasje vann fra andre installasjoner på badet å renne til sluket. Det er ikke mulig å se om det er vanntett oppkant under døren, om denne oppkanten er tett vil vann kunne renne til sluket før det renner ut av rommet.

Høyde på aluminiumslist

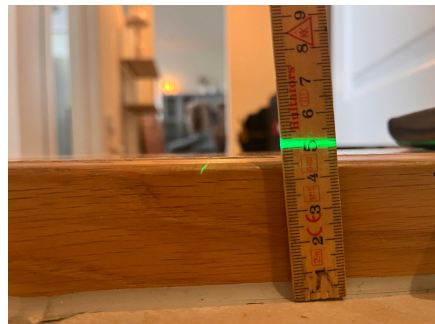
Høyde oppkant ved dør

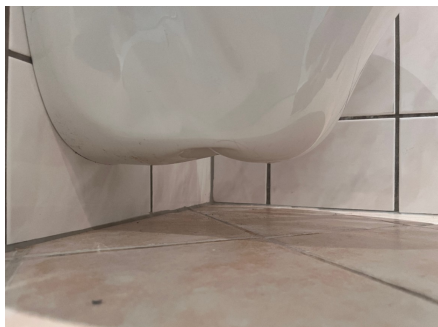
Manglende drengåpning for innebygd vannsisterne kan medføre at en lekkasje inne i veggene ikke blir oppdaget før det har oppstått større skade. Skapskroget har noe fuktsvelling og servant har små sprekker. (ikke gjennomgående)

Ikke drensåpning for den innebygde vannsisternen

Det må etableres drenering for den innebygde vannsisternen for å lukke avviket. Dokumentasjon på hvordan dette er oppbygget bør innhentes om dette finnes tilgjengelig.

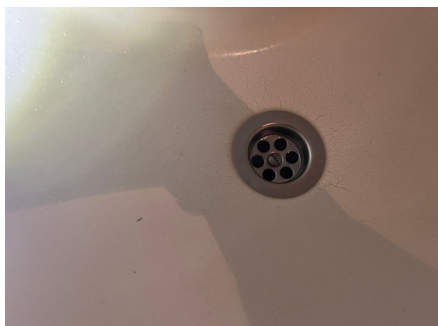
Sprekker/krakelering i servant

Skade på servant skap har kun kosmetisk betydning, det er ikke behov for strakstiltak, annet enn lokal utbedring med sliping og maling av skroget, sprekker i servant krever ikke strakstiltak.

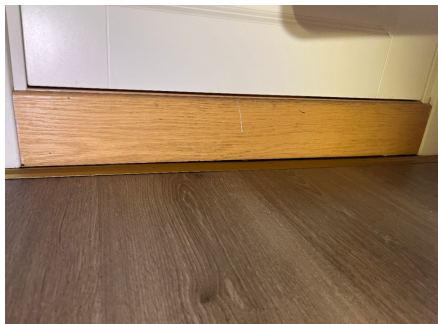
Spalte under dør er for liten. Manglende tilluft til rommet medfører at rommet får en unødvendig fukt belastning fordi at det tar lang tid å ventilere ut fuktig luft, dette påvirker og sliter på rommet inkludert innredningen.

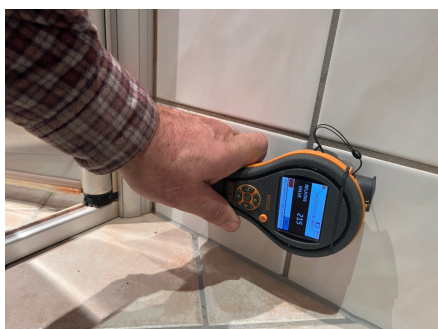
Det ble foretatt overflate søk på gulv og vegger uten å finne unormale forhold.  
Noe vann/fukt under fliser er normalt nede på vegg og på gulvet i dusjnisen.

Nede på vegg ved dusjnisse

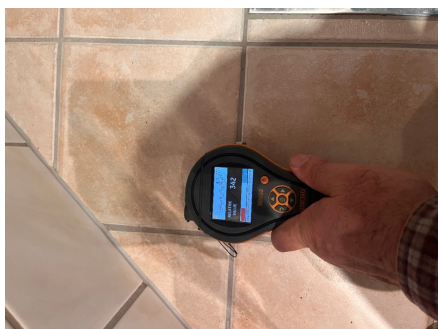
På gulv i dusjnisse

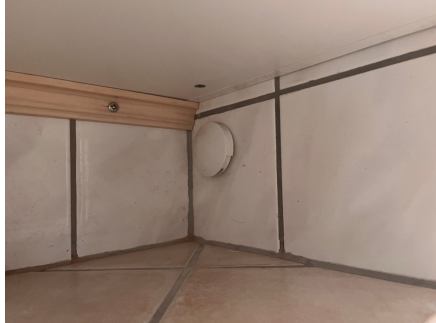
Drenering fra fordelerskap
