# Tilstandsrapport

Tomannsbolig

Alnavågsbrotet 23 , 5412 STORD

Befaringsdato: 13.03.2026

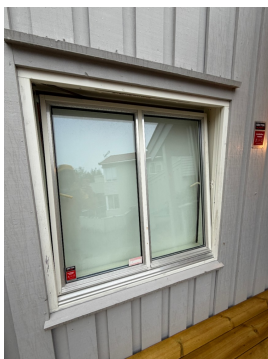
### TG 1 Vinduer

Bygningen har malte trevinduer med 2-lags glass.

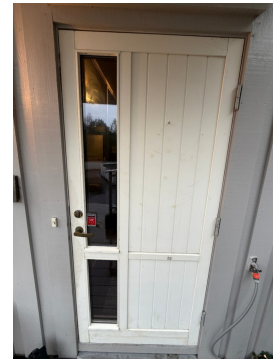
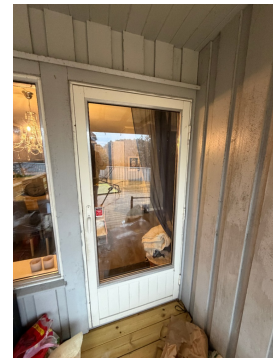
### TG 1 Dører

Bygningen har malt hovedytterdør og malt balkongdør i tre.

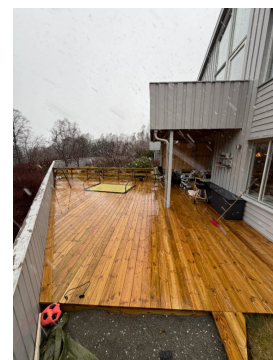
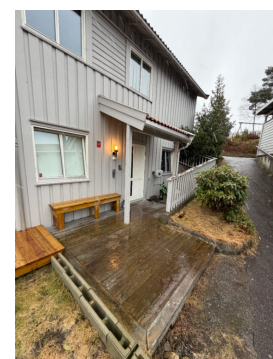
### TG 1 Balkonger, terrasser og rom under balkonger

Terrasse på bakkeplan, oppmålt til ca 65m2.

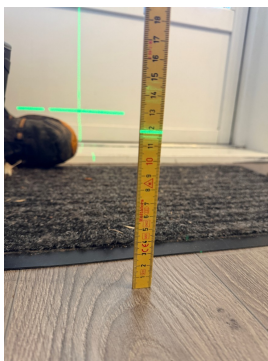
### ! TG 1 Etasjeskille/gulv mot grunn

Støpt gulv mot grunn. Gulvet er kontrollert for høydeavvik med laser.

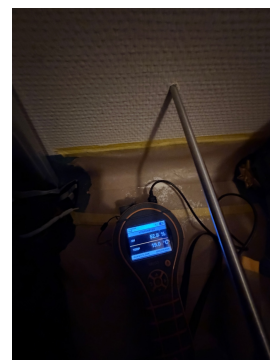
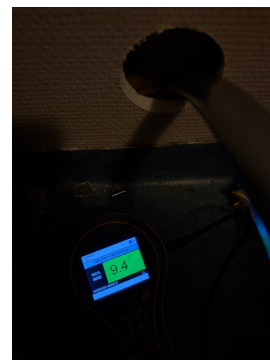
### ! TG 1 Rom Under Terreng

Hulltaking er foretatt uten å påvise unormale forhold. Hulltaking er foretatt i bod. RH i veggene ble målt til 52.9%, ingen utslag ved måling i overflater i veggkonstruksjonen.

Relativ luftfuktighet ble målt med lang probe. Den viste relativ luftfuktighet på 52.9% ved en temperatur på 19 grader. Relativ luftfuktighet under 60 % anses å være tørt. Relativ luftfuktighet mellom 60-74 % er akseptabelt. Relativ luftfuktighet mellom 75-85 % anses å være fuktig. Relativ luftfuktighet mellom 86,5-100 % anses å være meget fuktig

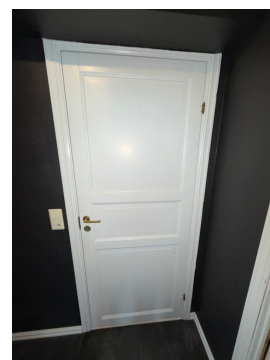
### ! TG 1 Innvendige dører

Innvendig har boligen malte fyllingsdører.

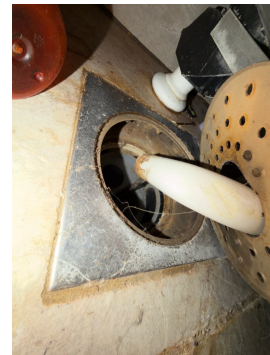
### TG 2 Sluk, membran og tettesjikt

Det er plastsluk og vinylbelegg fra byggeår som tettesjikt.

- Mer enn halvparten av forventet brukstid er passert på membranløsningen.

Det er viktig å merke seg at levetiden til et belegg varierer basert på kvalitet, installasjon og bruk. Eldre belegg kan bli sprø og sprekke opp, noe som fører til at de mister sin vanntettende funksjon. Forvente levetid på belegg som tettesjikt er 25-30år.

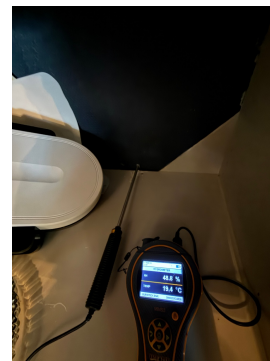
### TG 0 Tilliggende konstruksjoner våtrom

Hulltaking er foretatt uten å påvise unormale forhold. Hulltaking er foretatt fra kjøkken. RH i vegg ble målt til 44.8%, ingen utslag ved måling i overflater i veggkonstruksjonen.

Relativ luftfuktighet ble målt med lang probe. Den viste relativ luftfuktighet på 44.8% ved en temperatur på 19.4 grader.

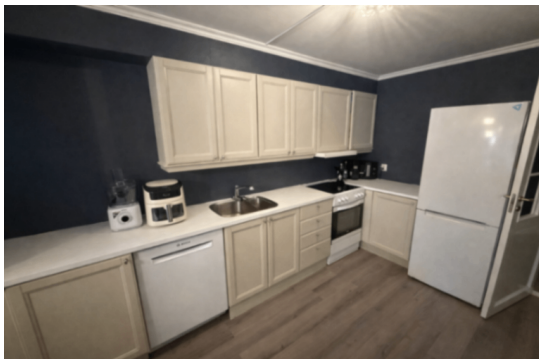
## TG 1 Overflater og innredning

Kjøkkenet har innredning med profilerte fronter. Benkeplaten er av laminat. Det er frittstående hvitevarer.

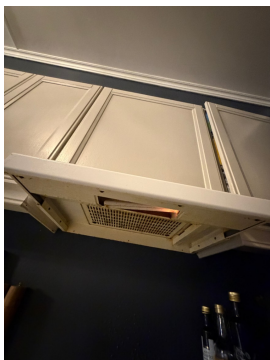
## TG 2 Avtrekk

Det er kjøkkenventilator med avtrekk ut.

Ventilator med eldre dato. Mangler deksel ved lysrør.

Det må påberegnes utskiftning på sikt grunnet alder.

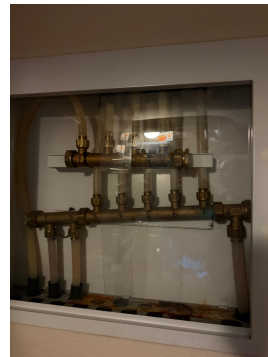
## TG 1 Vannledninger

Innvendige vannledninger er av plast (rør i rør). Det er besikttet i rørskap.
