# Tilstandsrapport

Enebolig

Trappevegen 1, 2819 GJØVIK

Befaringsdato: 01.07.2025

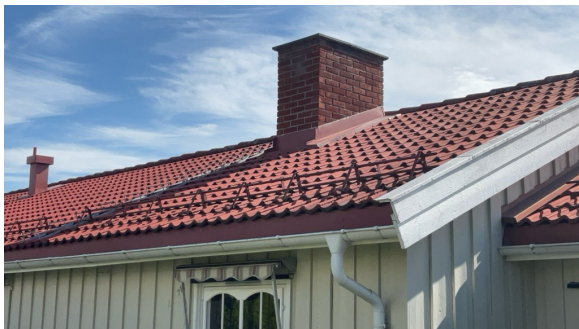
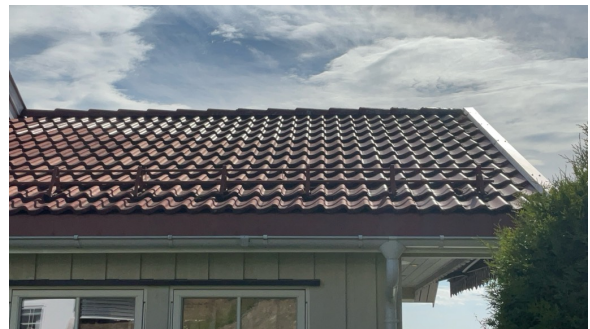
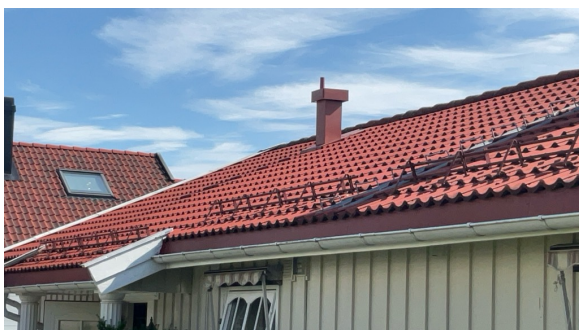
Siden taket (takkonstruksjon, taktekking og skorstein) kun er observert fra bakkenivå, er vurderingen begrenset av dette. Det er ikke sikkerhetsmessig forsvarlig å bevege seg ut på taket eller observere fra stige. Selv om det ikke er avdekket skader under befaringen, betyr ikke dette at det ikke foreligger skader som en besiktigelse på taket kan avdekke. Vær oppmerksom på denne risikoen. En undersøkelse av taket kan utføres av en fagperson under tilstrekkelige sikkerhetsforhold.

Overvåk tilstanden jevnlig.

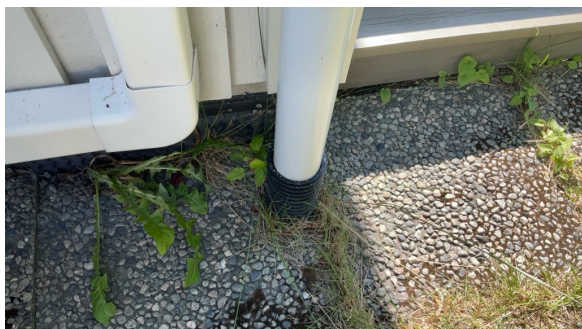
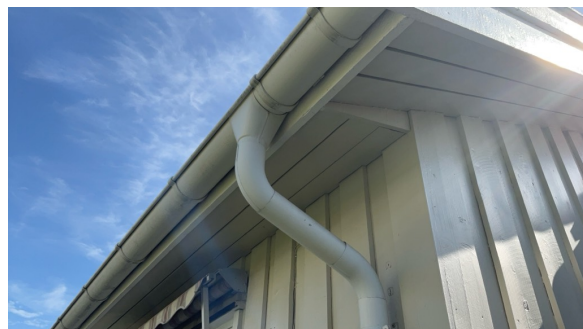
### Nedløp og beslag

Utvendige beslag, takrenner og nedløp i metall. Vindskier og toppbord i treverk. Takrenner, nedløp og beslag med normal bruksslitasje. Det bemerkes at kontrollen ble utført fra bakkenivå. Ingen store avvik ble registrert, bortsett fra normal bruksslitasje. Det var oppholdsvær på befaringsdagen, slik at renne og nedløpsrørens funksjon var vanskelig å stadfeste med sikkerhet. Det er behov for jevnlig kontroll av eldre takrenner, nedløpsrør og beslag. Flere av

nedløpsrørene er ført ned i bakken med drenerør, uten at det er påvist/opplyst om hvor disse fører.

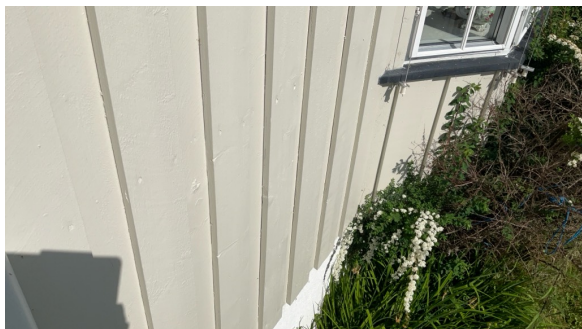
## TG 2 Veggkonstruksjon

Eksakt tilstand kan ikke kontrolleres uten bygningsmessige inngrep. Eldre trevegger kan erfaringsmessig ha skjulte skader, spesielt over grunnmuren og rundt vinduer/dører/gjennomføringer. Lufting av kledningen er ikke iht. dagens anbefalte løsning, men heller ikke dårligere enn normal løsning ved husets byggeår.

Vegatasjon under kledning er viktig å holde nede for å unngå fuktskader i treverk.

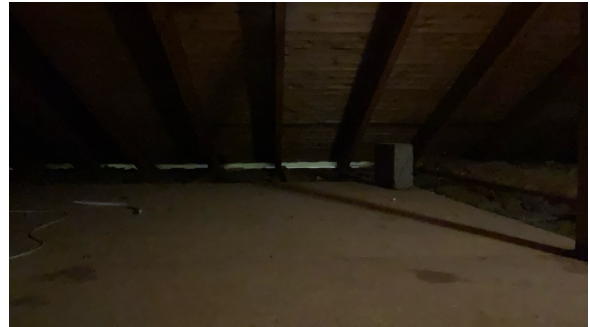
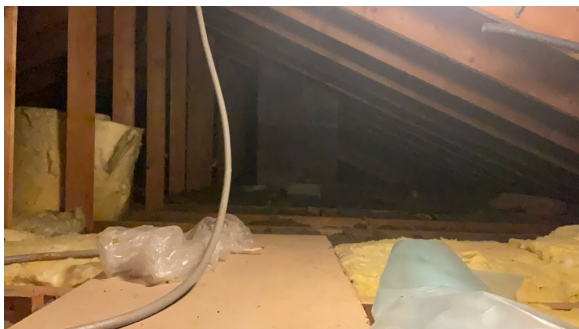
## TG 2 Takkonstruksjon/Loft

Mønet skråtak i trekonstruksjoner Konstruksjonene er inpisert fra luke. Kaldt loft. Konstruksjonene er snart 60 år gamle og over halvparten av forventet brukstid er oppnådd. Skjulte skader må kunne påregnes. Det anbefales å overvåke bygningsdelen jevnlig. TG2 pga alder og ikke nødvendigvis svekkelser.

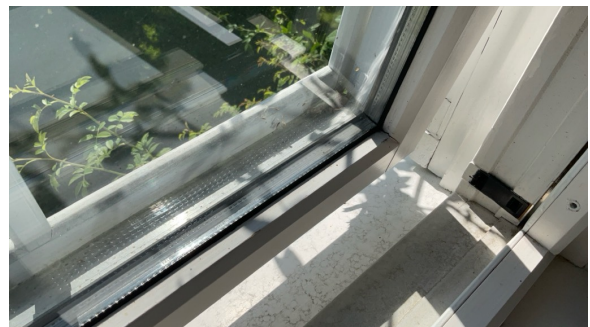
## TG 2 Vinduer

Trevinduer med 2-lags energiglass. Normal tid før utskifting av vindusrammer i tre er 20-60 år. Normal tid før utskifting av isolerglass er 15-20 år. Besiktiget fra bakkenivå og innvendige rom. Det ble ikke observert eller opplyst om punkterte isolerglass. Pga. temperatur og lysforhold kan dette være vanskelig å oppdage. Alder på isolerglass er i hovedsak fra 1993, 1995 og 2009. Kjellervinduer er trolig fra byggeår og må påregnes skiftet. Besiktiget fra bakkenivå og innvendige rom. Det ble ikke observert eller opplyst om punkterte isolerglass. Pga. temperatur og lysforhold kan dette være vanskelig å oppdage. Alder på vinduer tilsier at punktering kan forekomme selv om det ikke ble avdekket ved befaringen. Vinduer har høyt varmetap i forhold til dagens krav.

Utskifting av eldre vinduer kan ha positiv effekt på energibruken i boligen. Kontroll og justering er nødvendig.

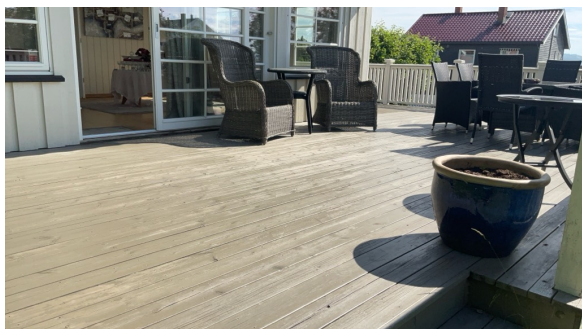
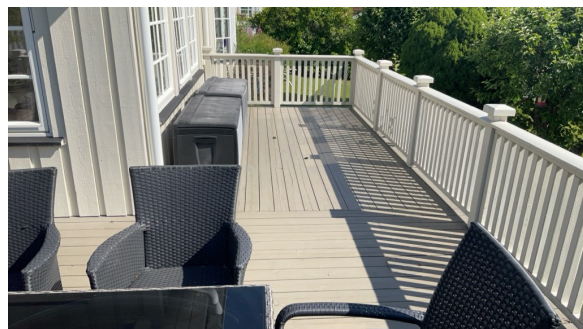
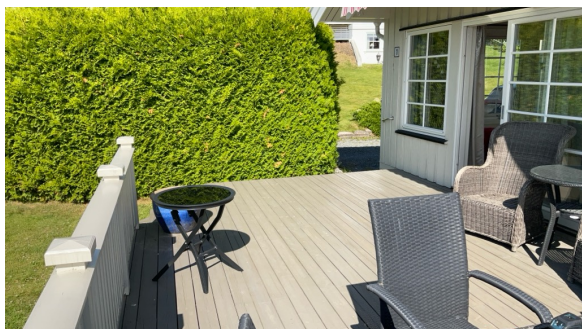
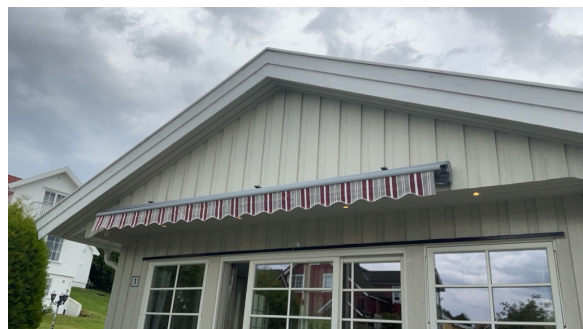
## TG 2 Balkonger, terrasser og rom under balkonger

Det opplyses på generelt grunnlag at terrasser/veranda/altan over boligrom er en risikokonstruksjon som erfaring viser kan ha hyppige skadefrekvenser. Det anbefales å følge med konstruksjonene slik at en evt. skade oppdages tidlig. Rekkverkshøyden ble målt til 83 cm.

Verandaer som står under åpen himmel og utsatt vær vind/være vil alltid ha vedlikeholdsbehov, dette må påregnes.

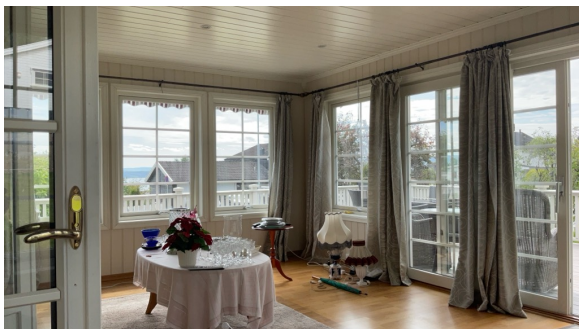
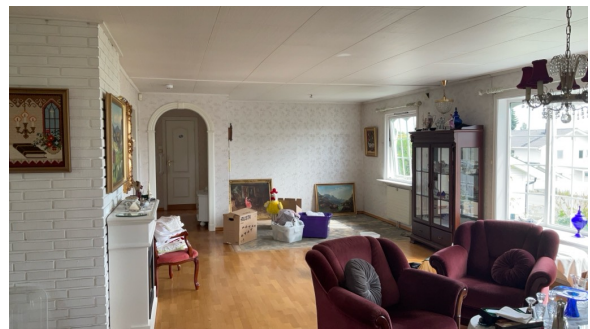
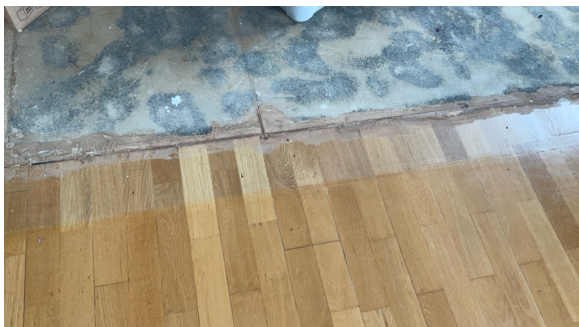
### TG 2 Overflater

(Krav til estetikk) Avhengig av bruksmønster og krav til estetikk av kjøper kan det være påregnelig med utskiftning/utbedringer. Overflater er noe utidsmessige, men det er ikke registrert større skader eller unormal slitasje.

Gulv i tidligere soverom som nå er endel av stue, trenger utbedringer.

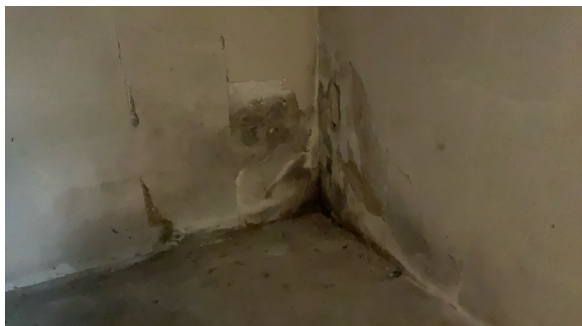
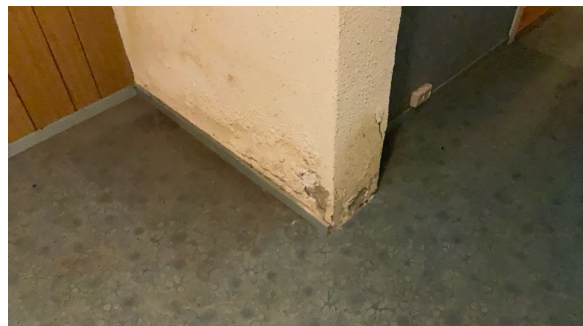
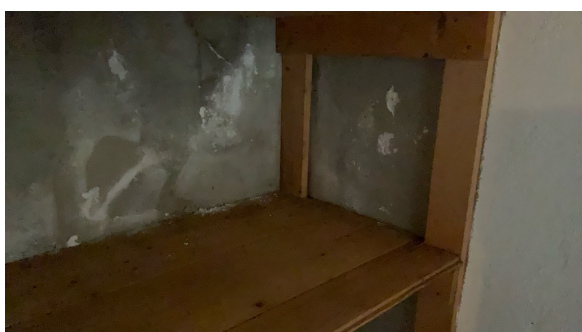
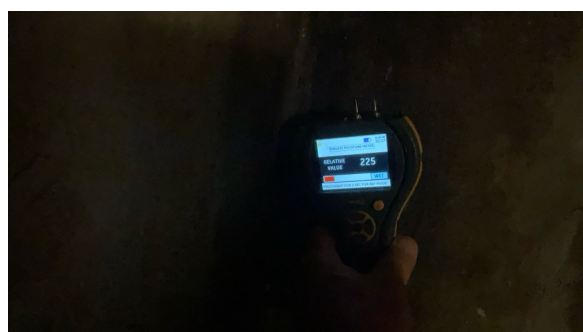
## TG 3 Rom Under Terreng

- Det er påvist indikasjoner på noe fuktgjennomtrenging i kjellergulv.

Fuktindikasjoner er registrert i vegg mot grunnen, dette øker risikoen for skjulte skader. Malingsflass, avskalling og saltutslag på vegg, dette indikerer fuktvandring i vegger.

Fuktskjolder/ saltutslag registrert på deler av grunnmur. Drenering ikke er oppgradert siden byggeåret er det viktig å følge med på konstruksjonene. Kjeller er innredet og det er påregnelig med tiltak utvendig i form av drenering/isolering av grunnmur.

Forhøyede fuktverdier registrert ved nedre del av vegg i bod.

- Det påviste fuktnivå gir grunn til å overvåke konstruksjonen jevnlig for å se utvikling over tid, og eventuelt foreta tiltak for å unngå fuktskader.

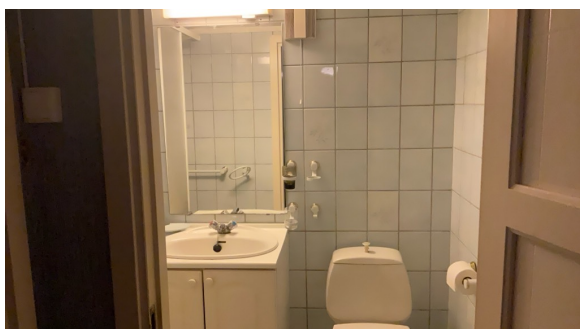
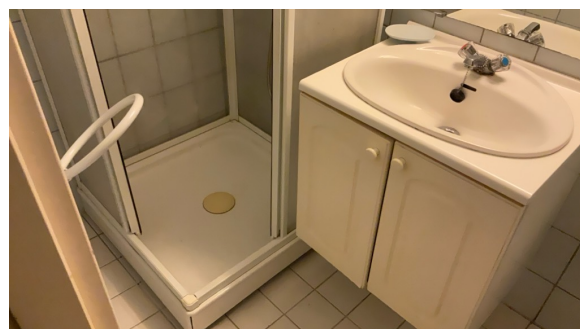
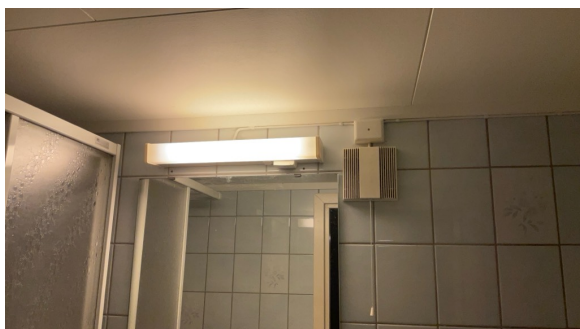
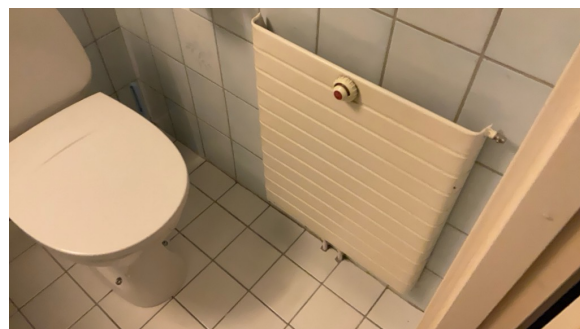
### ETASJE > BAD

Rommet har forventet brukstid oppnådd og står foran rehabilitering. Rommet kan likevel ha leveår igjen, dette avhenger av bruksintensitet og påkjenning. Det anbefales å dusje i kabinett slik at direkte vann/fukt på konstruksjonene unngås og å følge med for å inngå skader da dette plutselig kan oppstå i eldre våtrom.

- Våtrommet må totalrenoveres. Alle forhold med tettesjikt, våtsone, sluk m.m. må dokumenteres.

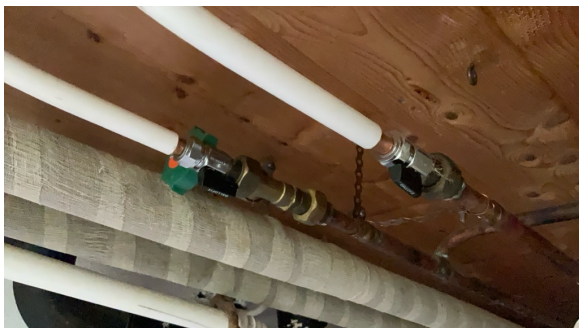
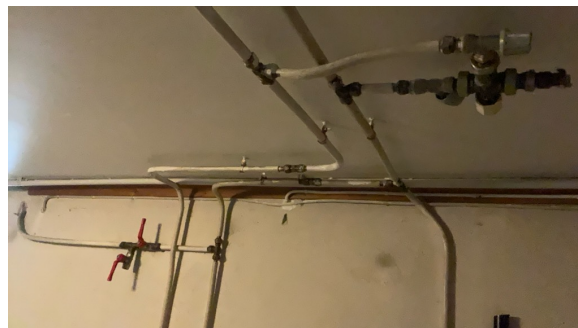
### TG 2 Vannledninger

Eldre metallrør kan være utsatt for rust/groing og gi redusert gjennomstrømning/risiko for lekkasjer. Alder er normalt i seg selv en vurderingskriterier hva angår slitasjegrad. Utvendige vannrør som begynner å bli gamle vil ha en helt naturlig slitasjegrad. For eksempel nevnes at partikler bygger seg opp i rør og reduserer/stenger gjennomstrømmingen, terrengdeformasjoner som forårsaker utettheter og fortettinger.

- Tidspunkt for utskiftning av vannledninger nærmer seg.
- Det er ikke behov for utbedringstiltak siden anlegget fungerer i dag, men ut ifra alder kan skader plutselig oppstå på eldre anlegg.
- I forbindelse med oppgradering av våtrom vil det være naturlig med utskiftning av rør.

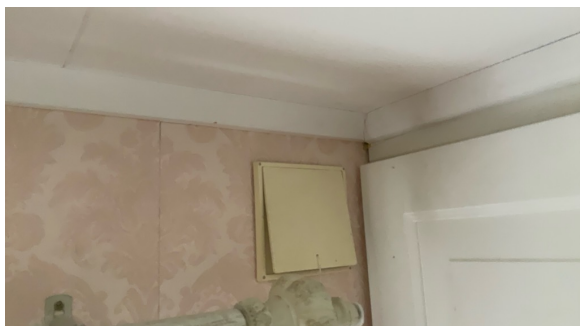
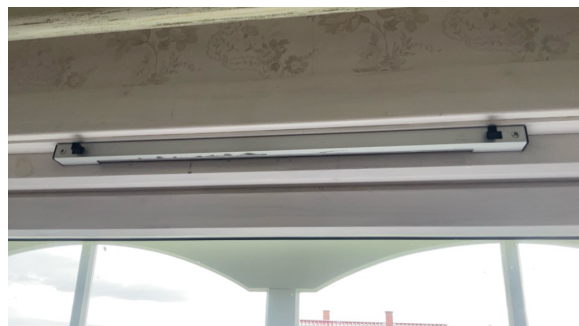
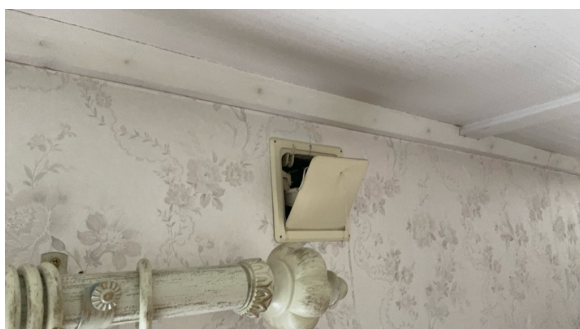
## TE 2 Ventilasjon

Boligen tilfredstiller ikke dagens krav til ventilasjon, men tilfredstiller krav på oppføringstidspunktet. Ventilasjonen består av naturlig ventilasjon. Frisk tilluft blir tilført gjennom ventil i yttervegg, ventiler i vindu eller gjennom aktiv lufting med vinduer. Brukt luft trekkes ut uten bruk av vifter.

Ventileringen er ikke i henhold til dagens krav. Boligen fungerer likevel med dette avviket.

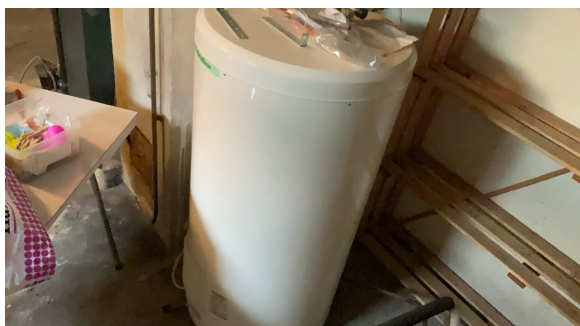
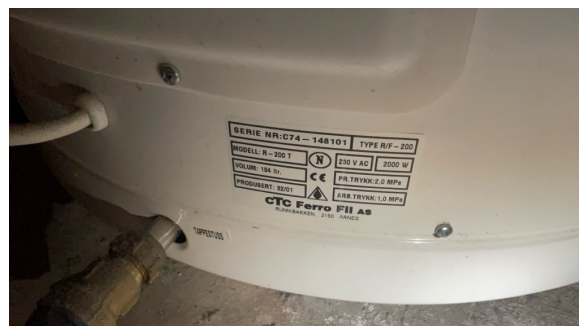
## TG 2 Varmtvannstank

Varmtvannsbereder på ca. 200 liter. Normal levetid for varmtvannsberedere er ca. 20 år. Det er ikke påvist tilfredsstillende el-tilkobling av varmtvannstank iht. gjeldende forskrift. Det er innført krav om at varmtvannsberedere med effekt over 1500 watt ikke skal være tilkoblet med vanlig stikkontakt, men være såkalt fast tilkoblet. Kravet ble opprinnelig innført i 2010 og gjaldt da varmtvannsberedere med effekt over 2000 watt, men ble endret til 1500 watt i 2014. Kravene til fast tilkobling av varmtvannsberedere fremgår av NEK 400. Bereder er plassert i kjeller.

- Det bør etableres tilfredsstillende el-tilkobling etter gjeldende forskrift.
- Det er ikke behov for utbedringstiltak siden tanken fungerer i dag, men ut ifra alder kan skader plutselig oppstå på eldre tanker.

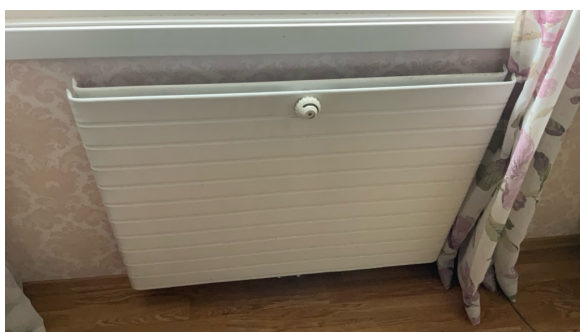
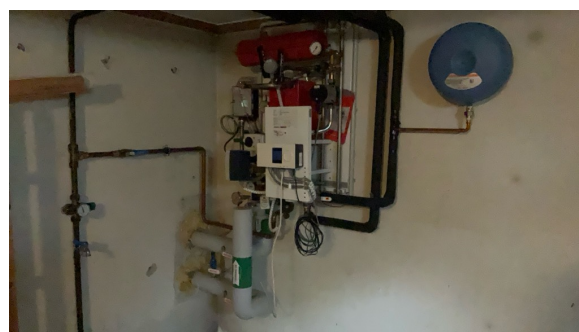
Nyere sentral med fjernvarme.

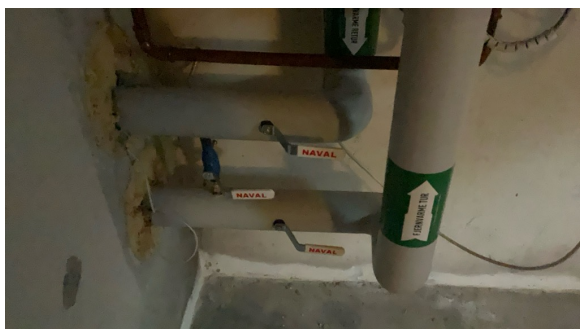
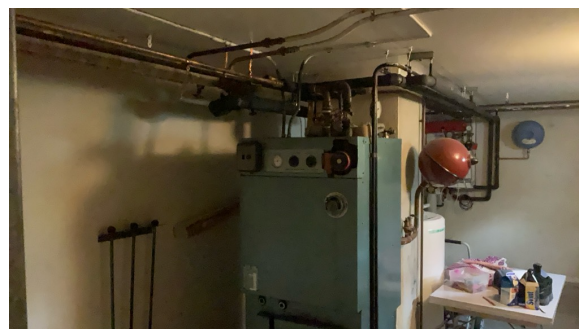
Gammel oljefyr er utkoblet.

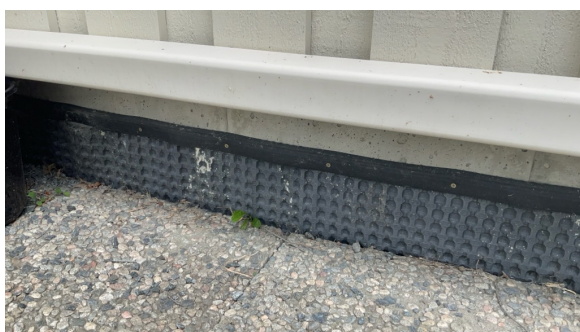
Synlig grunnmursplast på mur til påbygg fra 2009

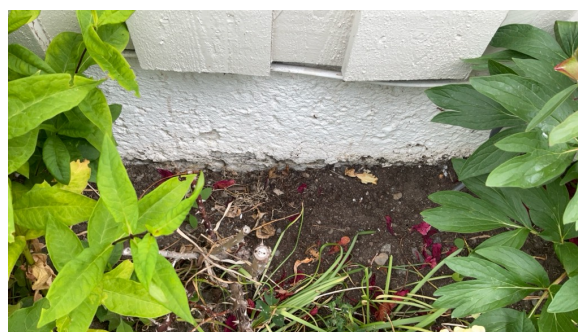
Ingen synlig fuktsikring på opprinnelig del.

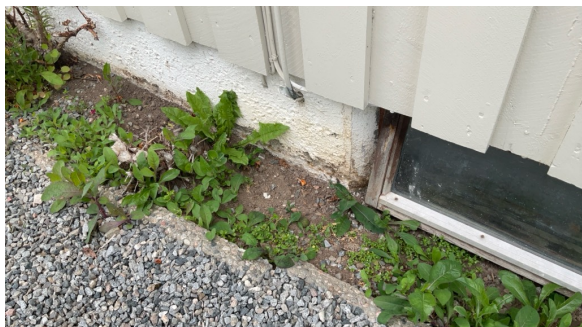
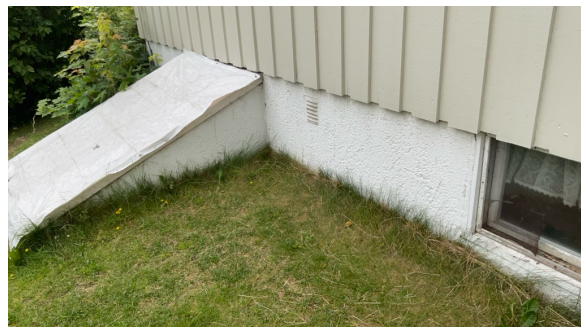
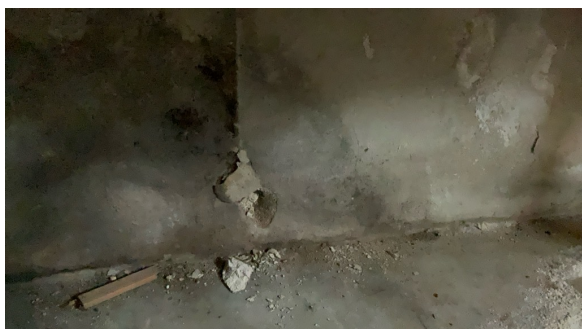
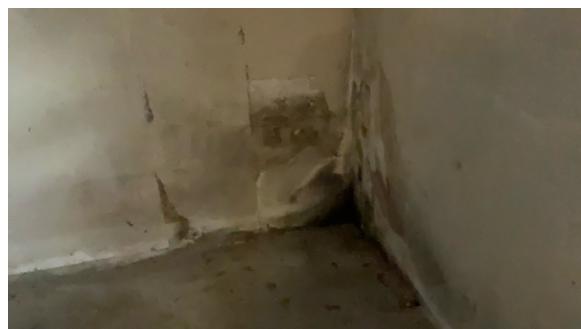
### TG 2 Grunnmur og fundamenter

**Tomteforhold > Grunnmur og fundamenter** [Gå til side](#)  
Det er avvik:  
Vurdering basert på alder. Tilstandsgrad 2 gis med bakgrunn i at det nærmer seg forventet brukstid grunnmur og fundamenter. Det er nå ingen symptomer på funksjonssvekkelse, men vær oppmerksom på at dette er en risikokonstruksjon. Malingsflass, avskalling og saltutslag på vegg, dette indikerer fuktvandring i vegger.

Det er påregnelig med utbedringer på deler av grunnmur/fundamentering. Overvåk tilstanden jevnlig. Tidspunktet for reparasjon og eventuelt når dette er nødvendig er vanskelig å si noe om. Bruken av underetg/kjeller vil også være avgjørende.

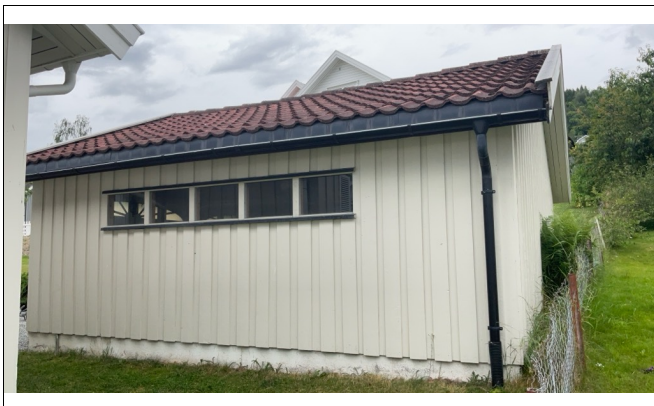
Synlig skade på grunnmur på garasje
