Trappevegen 1, 2819 GJØVIK

**Lys og trivelig enebolig i attraktivt område - stor terrasse - dobbelgarasje - nær skoler, sykehuset og sentrum.**

Befaringsdato: 01.07.2025

Rapportdato: 04.08.2025

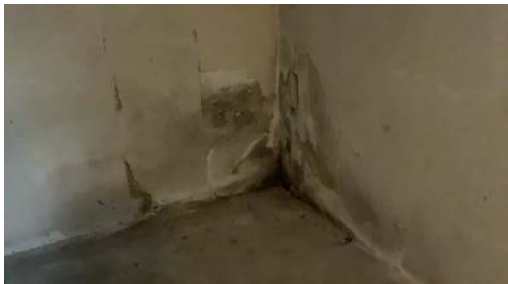
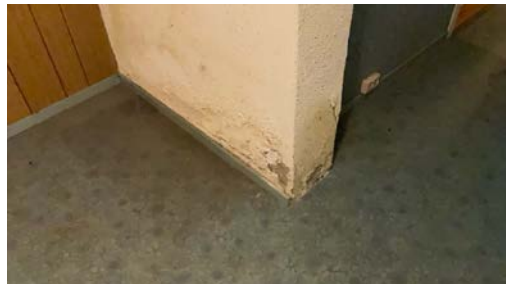
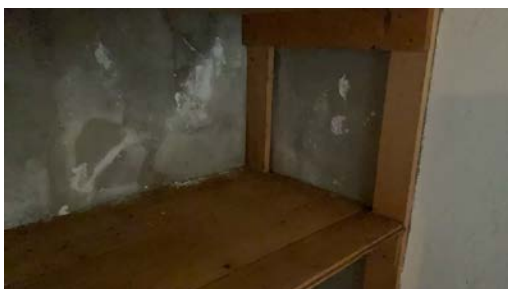
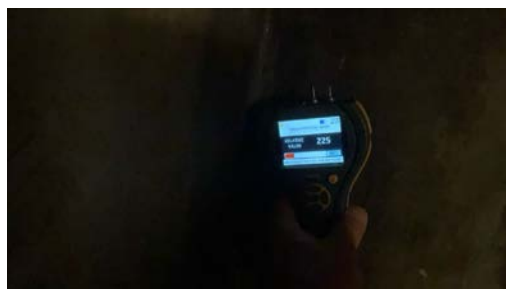
Det er påvist indikasjoner på noe fuktgjennomtrenging i kjellergulv.

Fuktindikasjoner er registrert i vegg mot grunnen, dette øker risikoen for skjulte skader. Malingsflass, avskalling og saltutslag på vegg, dette indikerer fuktvandring i vegger.

Forhøyede fuktverdier registrert ved nedre del av vegg i bod.

- Det påviste fuktnivå gir grunn til å overvåke konstruksjonen jevnlig for å se utvikling over tid, og eventuelt foreta tiltak for å unngå fuktskader.

Fuktskjolder/ saltutslag registrert på deler av grunnmur. Drenering ikke er oppgradert siden byggeåret er det viktig å følge med på konstruksjonene. Kjeller er innredet og det er påregnelig med tiltak utvendig i form av drenering/isolering av grunnmur.

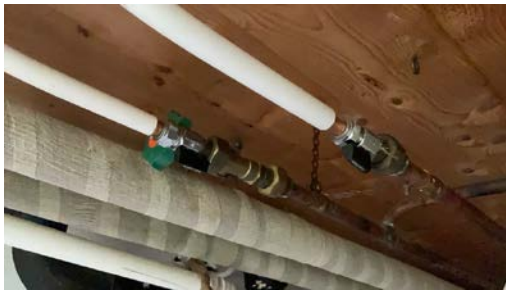
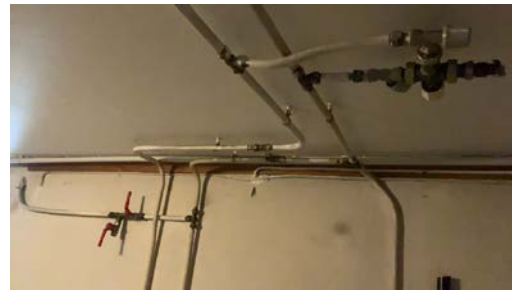
## ⓘ TG 2 Avløpsrør

Synlige avløpsrør i: Soil/støpejern. Plast. VVS anlegg er ikke den bygningssakkyndiges kompetanseområde. Det gjøres oppmerksom på at herværende kontrollen kun er en stikkprøvekontroll, og gir ingen garanti for at anlegget er feilfritt.

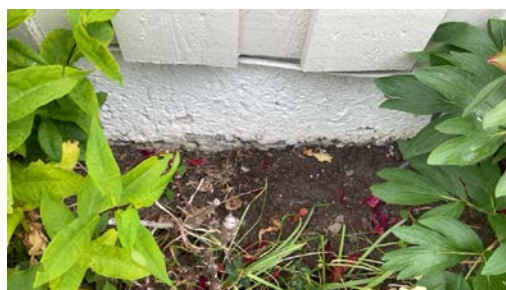
Synlig grunnmursplast på mur til påbygg fra 2009

Ingen synlig fuktsikring på opprinnelig del.

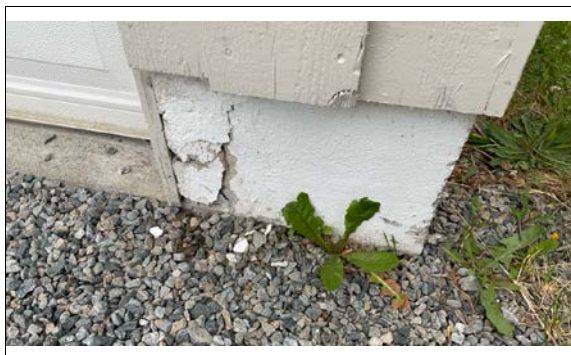
Synlig skade på grunnmur på garasje
