# Tilstandsrapport

Enebolig

Væremsvegen 18 , 7870 GRONG

Befaringsdato: 25.03.2026

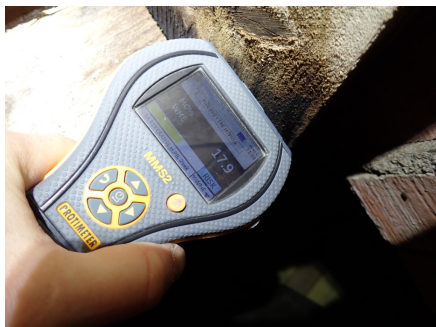
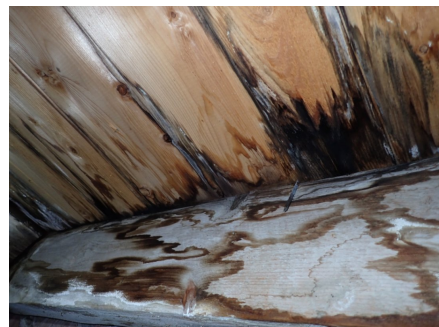
## TG 2 Takkonstruksjon/Loft

- Det er begrenset/dårlig ventilering av takkonstruksjonen.
- Det er påvist fuktskjolder/skader i takkonstruksjonen.

Registrerer fuktmerker ved pipe.

For det meste uttørket, men lett forhøyet ved pipe.

Ventilering av kaldloftet er noe begrenset da isolasjon ved raft stenger for luftstrømmen.

Registrerer spor etter mus.

Anbefaler at det utføres ytterligere undersøkelser for å avdekke årsak til fukt og omfanget av mus.

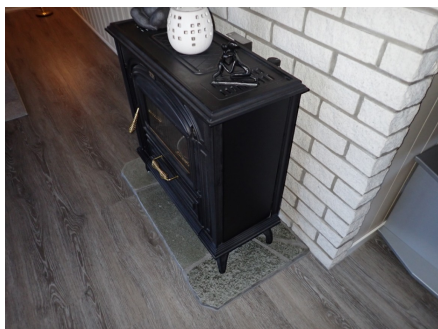
Sotluke i kjeller er rusten.

Med bakgrunn i påviste avvik og for en vurdering av eventuelle tiltak anbefales en ytterligere kontroll av pipa/ildsteder utført av brann- og feiervesen.

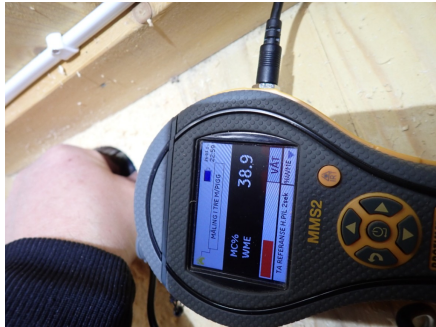
## ! TG 2 Rom Under Terreng

Gulvet er av furu og er av betong. Veggene har panel og betong/mur. Hulltaking er foretatt og det er påvist avvik i konstruksjonen. Hulltaking er foretatt ved/i kjellerstue. Fuktkvotemåling (vekt%) i konstruksjonen ble målt til 32% i betonggulv.

- Det er påvist indikasjoner på noe fuktgjennomtrenging i kjellergulv.
- Det er påvist indikasjoner på noe fuktgjennomtrenging inn i kjellermur.
- Det er registrert typisk "kjellerlukt"

Registrerer høy fuktighet i betonggulv under plast på gulv ved hulltaking.  
Trevirke i gulv på grensen til fuktig.

Det er stedvis synlig fukt i overflater i kjeller.  
Stedvis trevirke med råteskader.

Det bør utføres ytterligere undersøkelser for å avdekke om det er skjulte skader på innforedede vegger.

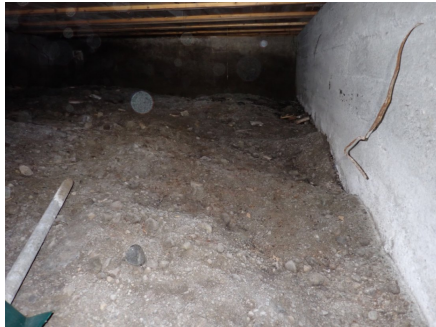
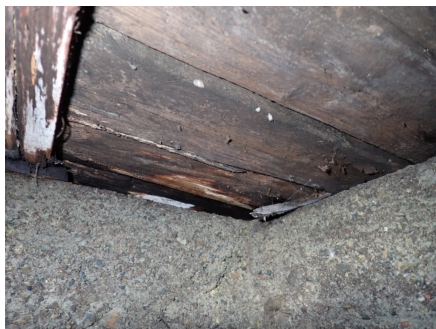
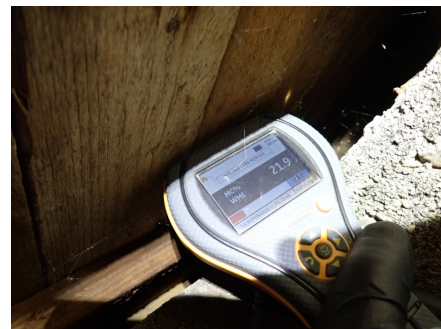
## TG 3 Kryp Kjeller

- Det er ikke adkomst til krypkjelleren og den er ikke undersøkt innvendig. Krypkjeller regnes for å være en risikokonstruksjon som er utsatt for fukt- og råteskader i bunnsvill, trebjelkelaget og andre tilstøtende konstruksjoner, på grunn av fuktighet fra grunnen og kondensering ved temperaturforskjeller. Selv om det ikke er avdekket tegn på skader, betyr ikke dette nødvendigvis at det ikke foreligger skader i eller i forbindelse med krypkjelleren.
- Det er påvist skader på konstruksjoner i krypkjeller som er forårsaket av råte eller sopp.
- Det er manglende fuktsperre på bakken.

Registrerer råteskader i hjørne mot nord/øst i krypkjeller 2 (se planskisse)  
Stedvis forhøyede fuktverdier i krypkjeller 3.

- Vær oppmerksom på denne risikoen, overvåk tilstanden og undersøk dette nærmere, helst med hjelp av en fagkyndig.
- Gjennomføre ytterligere undersøkelser og foreta utbedring av skade.
- Konstruksjonene må sikres mot råte, sopp og skadedyr.
- Fuktsperre på bakken bør etableres.

Det bør etableres tilgang til alle krypkjellere med tanke på registrerte avvik i krypkjeller 2 og 3.

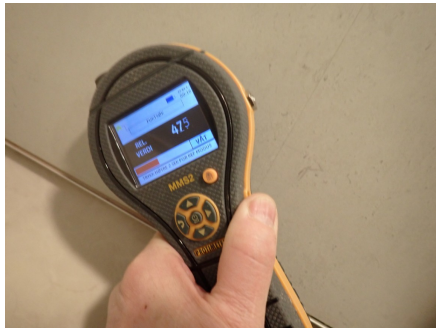
- Det er tegn på fuktskader nederst på våtromsplater.
- Det er vindu/dør med ikke fuktbestandige materialer i våtsonen (ved vask, dusj, badekar, osv.), løsningen eller byggematerialet er uegnet.

Det er ikke tilfredsstillende silikonert i nedre del av plater.  
Registrerer forhøyede fuktverdier ved fuktsøk i nedre del av plater.

- Uegnede materialer må fuktbeskyttes/utskiftes.
- Dersom det ikke gjøres tiltak, kan dette medføre oppfukning, oppsvelling og forringelse av materialer over tid og fuktskader på tilstøtende konstruksjoner.

Anbefaler at silikon i våtsoner skiftes og at det forsøkes med uttørking av våtromsplate før ny silikon legges.

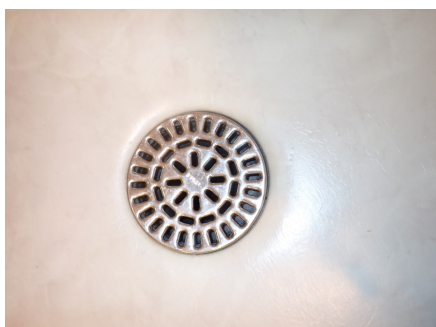
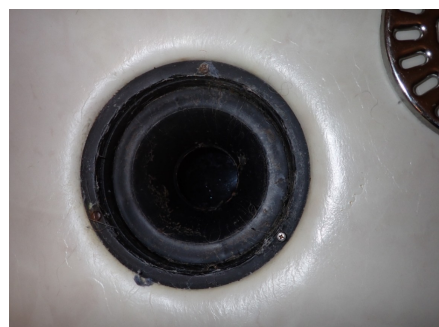
- Det er påvist mangelfull/feil utførelse rundt rørgjennomføringer e.l. som gir fare for fukt i konstruksjonen i våtsone.
- Mer enn halvparten av forventet brukstid er passert på membranløsningen.
- Mer enn halvparten av forventet brukstid er passert på slukløsningen.

- Sluket må sjekkes og rengjøres jevnlig.
- Eldre sluk av plast er ofte utsatt for lekkasjer og særlig i overganger. Eventuelle lekkasjer kan medføre fuktskader på tilliggende konstruksjoner.
- Det er viktig å merke seg at levetiden til en membran varierer basert på kvalitet, installasjon og bruk. Eldre membraner kan bli sprø og sprekke opp, noe som fører til at de mister sin vanntettende funksjon. Dette kan resultere i vannlekkasjer gjennom vegger og gulv og fuktskader.
- Løsningen/utførelsen rundt rørgjennomføringer gir fare for fukt inn i konstruksjoner.

Det anbefales å installere et dusjkabinett for å spare overflater for belastning med fritt vann.

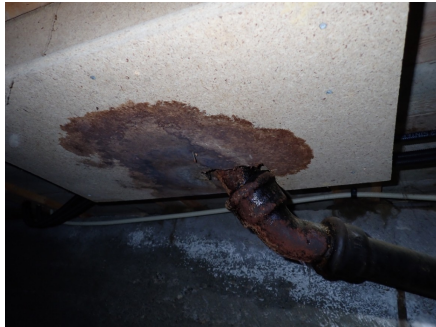
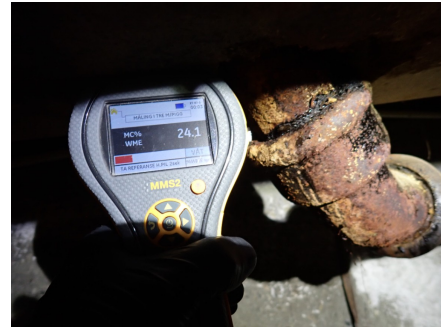
- Hulltaking er ikke foretatt da det allerede er påvist andre avvik i våtsonen.
- Ved andre fuktundersøkelser enn hulltaking, er det påvist indikasjoner på fuktskader.

Registrerer fra krypkjeller at det er fuktig i sponplate under sluk.

- Gjennomføre ytterligere undersøkelser og foreta utbedring av skade.
- Det må foretas tiltak for å lukke avviket.

Anbefaler at plater under sluk rives for å avdekke årsaken til fukt.

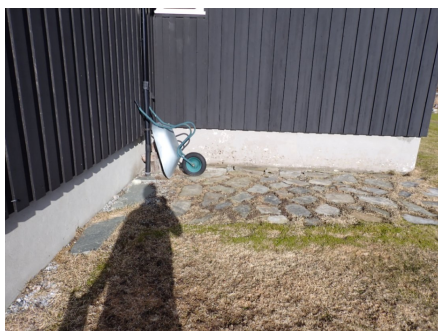
- Grunnmuren har sprekke-dannelser.

Registrerer enkelte sprekker i grunnmur.  
Stedvis noe løs puss og malingsavflassing.

Det anbefales å foreta en gjenpusning av sprekker i grunnmur, slik at forholdet kan observeres over tid, med tanke på om dette er under utvikling eller er stabilt.

Ideelt bør det være et fall på 1:50 3 meter ut fra grunnmur for å unngå unødig belastning på grunnmur/drenering. Løpende observasjoner anbefales og eventuelt tiltak vurderes.
