Bergsmo - Væremsvegen 18, 7870 GRONG

**Enebolig på ett plan over u.etg.
Romslig dobbel garasje
3 stk. soverom
Flat eiet tomt 1.433 kvm.**

Befaringsdato: 25.03.2026

Rapportdato: 08.04.2026

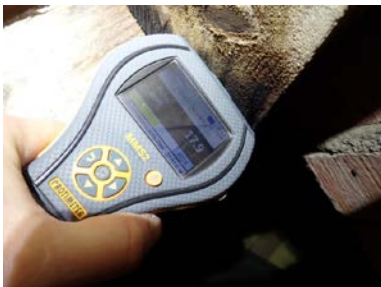
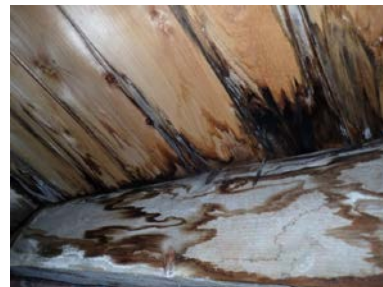
Vurdering av avvik:

- Det er begrenset/dårlig ventilering av takkonstruksjonen.
- Det er påvist fuktskjolder/skader i takkonstruksjonen.

Registrerer fuktmerker ved pipe.

Anbefaler at det utføres ytterligere undersøkelser for å avdekke årsak til fukt og omfanget av mus.

Det er tidligere utført utbedring rundt pipehatt.

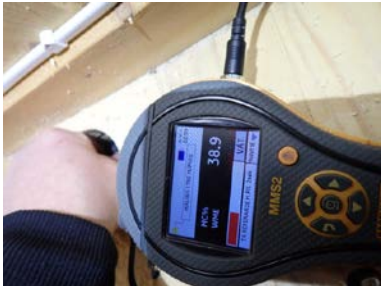
📍 TG 2 Rom Under Terreng

Gulvet er av furu og er av betong. Veggene har panel og betong/mur. Hulltaking er foretatt og det er påvist avvik i konstruksjonen. Hulltaking er foretatt ved/i kjellerstue. Fuktkvotemåling (vekt%) i konstruksjonen ble målt til 32% i betonggulv.

Vurdering av avvik:

- Det er påvist indikasjoner på noe fuktgjennomtrenging i kjellergulv.
- Det er påvist indikasjoner på noe fuktgjennomtrenging inn i kjellermur.
- Det er registrert typisk "kjellerlukt"

Registrerer høy fuktighet i betonggulv under plast på gulv ved hulltaking. Trevirke i gulv på grensen til fuktig.

Det er stedvis synlig fukt i overflater i kjeller.
Stedvis trevirke med råteskader.

Det bør utføres ytterlige undersøkelser for å avdekke om det er skjulte skader på innfode vegger.

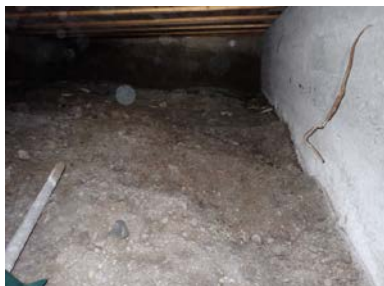
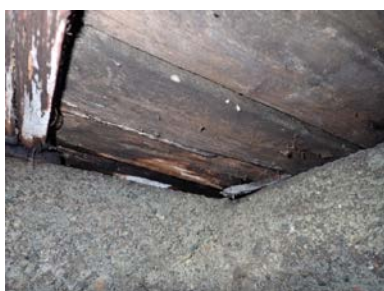
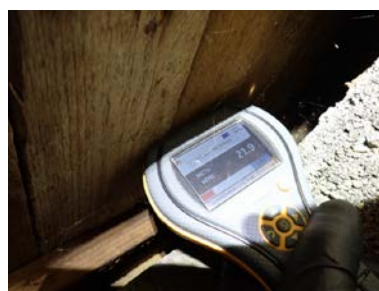
TG 3 Kryp Kjeller

Vurdering av avvik:

- Det er ikke adgang til krypkjelleren og den er ikke undersøkt innvendig. Kryp kjeller regnes for å være en risikokonstruksjon som er utsatt for fukt- og råteskader i bunnsvill, trebjelkelaget og andre tilstøtende konstruksjoner, på grunn av fuktighet fra grunnen og kondensering ved temperaturforskjeller. Selv om det ikke er avdekket tegn på skader, betyr ikke dette nødvendigvis at det ikke foreligger skader i eller i forbindelse med krypkjelleren.
- Det er påvist skader på konstruksjoner i krypkjeller som er forårsaket av råte eller sopp.
- Det er manglende fuktsperre på bakken.

Kostnadsestimat: 20 000 - 100 000

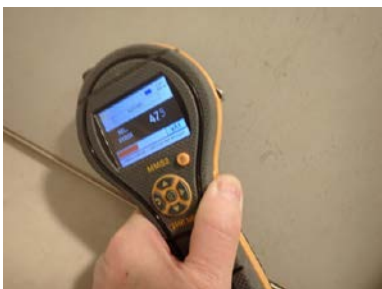
- Uegnede materialer må fuktbeskyttes/utskiftes.
- Dersom det ikke gjøres tiltak, kan dette medføre oppfukning, oppsvelling og forringelse av materialer over tid og fuktskader på tilstøtende konstruksjoner.

Anbefaler at silikon i våtsoner skiftes og at det forsøkes med uttørring av våtromsplate før ny silikon legges.
