# Tilstandsrapport

Enebolig

Ringveien 4, 4580 LYNGDAL

Befaringsdato: 03.04.2025

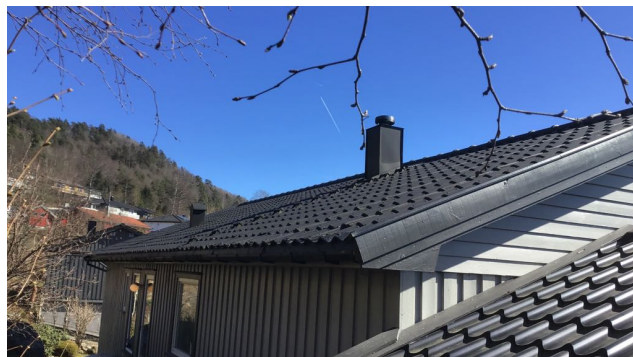
Taktekking av aluminiums/stål plater med undertak av takbord. Ingen åpenbare lekkasjesymptomer avdekket ved besiktigelse på innvendige overflater.

Lokalt tiltak bør gjøres på takplater

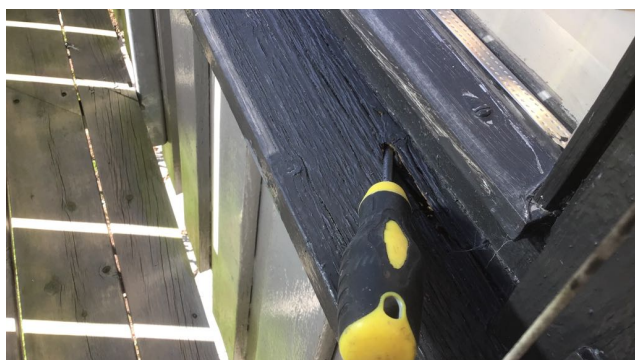
Det er registrert skader på vannbrett og vinduer i stue

Dette kan påføre vinduene store fukt belastninger ved opptrekk av fukt via mur, som videre kan medføre fuktskader på vinduskarmer

Det bør gjøres tiltak for å lukke avviket.

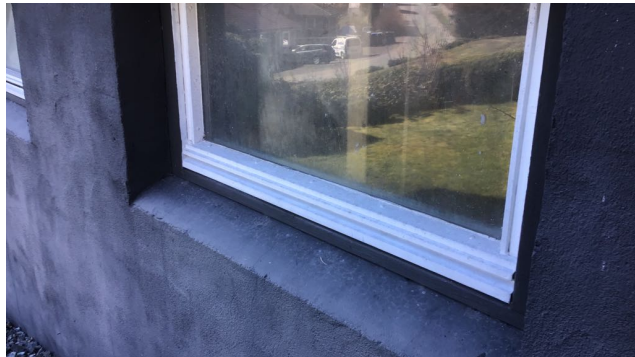
Vannbrett og stuevinduer med råteskader

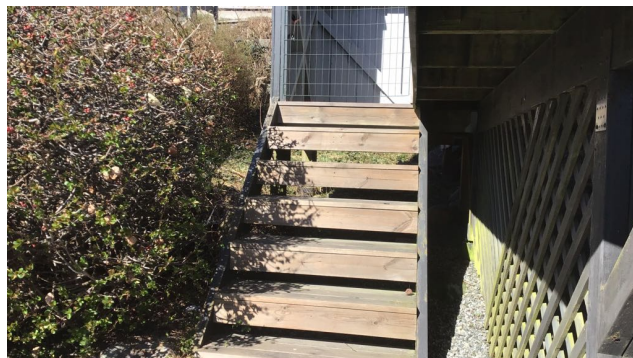
Utvendige trapper av tre fra terrasse

- Rekkverk må monteres for å lukke avviket.

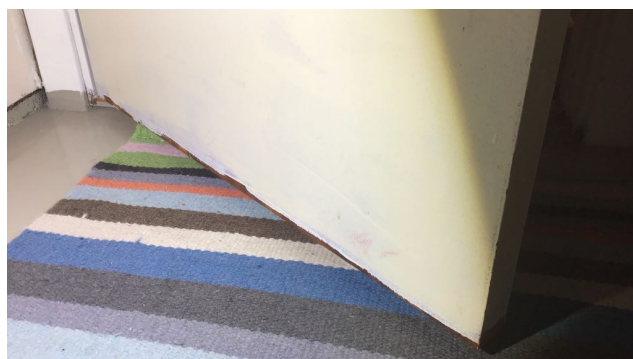
Finerte slette fyllingsdører som innvendige dører, enkelte dører er malt Malt glassdør med sidefelt fra vindfang til gang og til kjellerstue

- Lokal utbedring må påregnes.

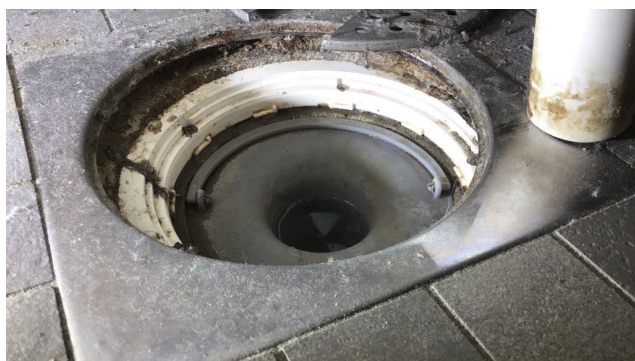
Det må gjøres nærmere undersøkelser av sluk og membran/tettesjikt på bade

Innhent dokumentasjon om mulig

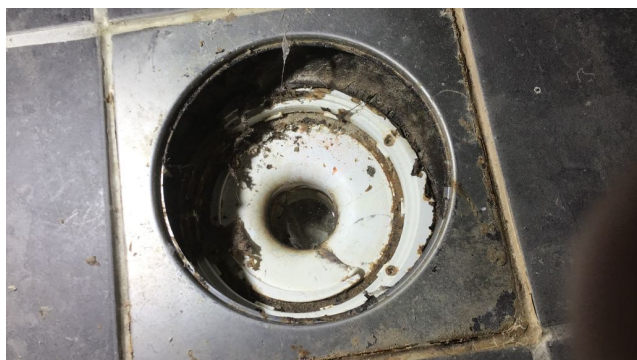
Det bør gjøres nærmere undersøkelser av sluk og membran/tettesjikt på bade

Innhent dokumentasjon om mulig

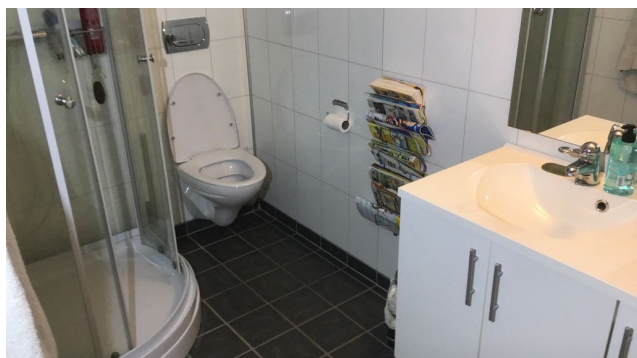
- Det er ikke påvist tilfredsstillende løsning for å synliggjøre lekkasje fra innebygget sistene.

- Ved implementering av innebygget sistene var det ikke krav om lekkasjesikring, konstruksjonen bør jevnlig observeres.

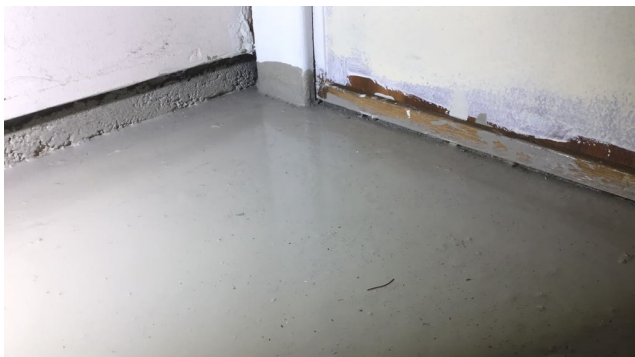
Utett i overgang gulv/ta

- Membran/tettesjikt må legges.

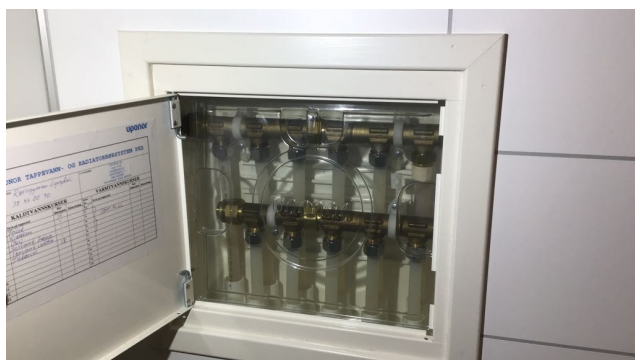
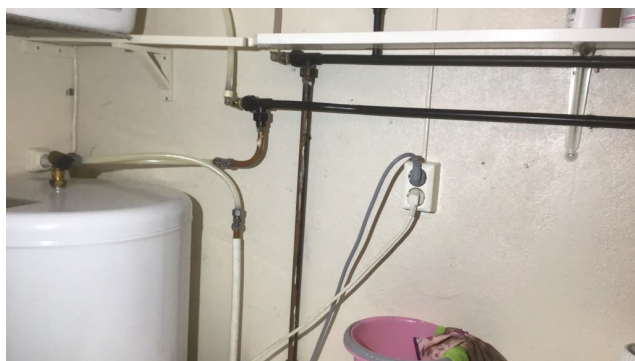
Vannrør av kobber i kjelleren er vurdert til å ha en alder som tilsier at de bør holdes under en viss oppsikt. Eksakt tilstand er vanskelig å fastslå siden slitasje, korrosjon og tæring oppstår for det meste på innsiden av røret og varierer ut fra vannkvaliteten. Det er ikke observert synlige skade eller svekkelser. Usikker rest levetid.

Enkelte kobberrør på vaskerom

Vannrør/koblinger av kobber bør skiftes.

Ved renovering av boligen anbefales det at alle vannrør skiftes.

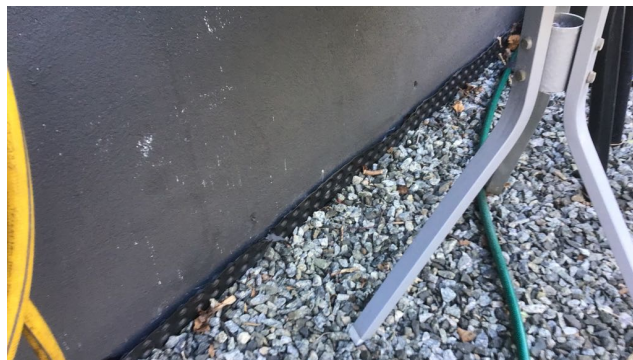
Utvendig fuktsikring av grunnmuren mangler klemlist i topp

Klemlist må monteres i overgang mur grunnmursplast

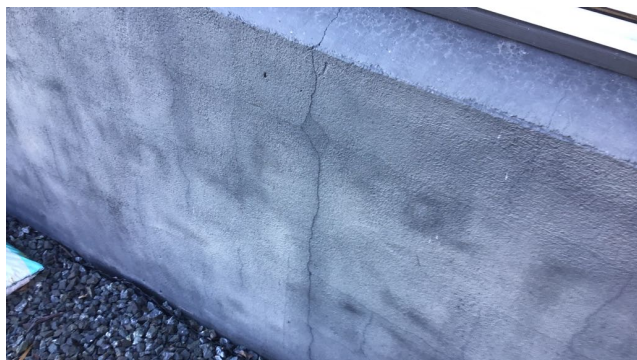
- Det er registrert horisontalriss som er symptom på jordtrykk.

Mindre stedvis riss i pussflate, men ingen vesentlige sprekker observert som tilsier svikt. Normalt oppsyn og vedlikehold.

Lokal utbedring bør utføres.

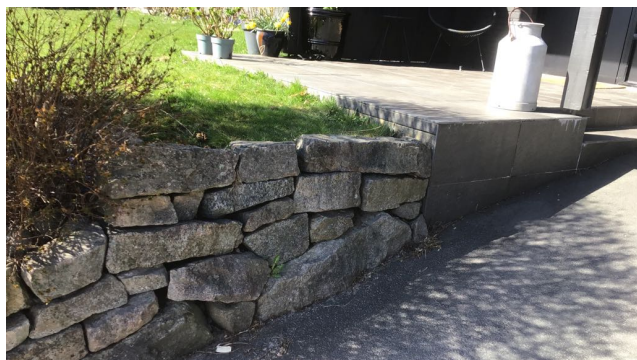
Forstøtningsmur i naturstein.

- Rekkverk/annen sikring på forstøtningsmur må settes opp/utbedres.

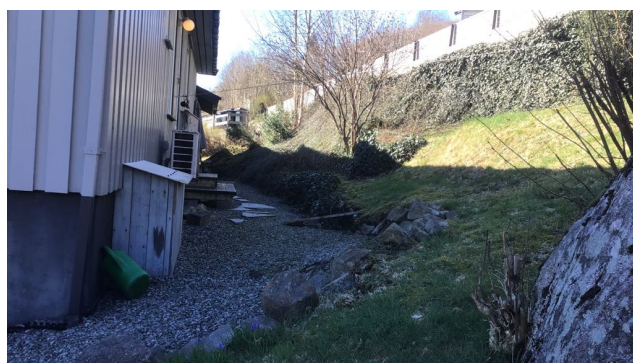
Terrenget forhold rundt boligen er skrånede med asfaltert gårdsplass og plen i fra kjellernivået.

Det anbefaler å etablere fall bort fra grunnmuren alle steder rundt huset.

Generelt anbefales fall på terreng i fra boliger på min. 1:50 og min. 3 m ut i fra grunnmurer for å redusere fukt påkjenning på grunnmuren.
