# Tilstandsrapport

Enebolig

Jerpevegen 7, 2280 GJESÅSEN

Befaringsdato: 25.06.2025

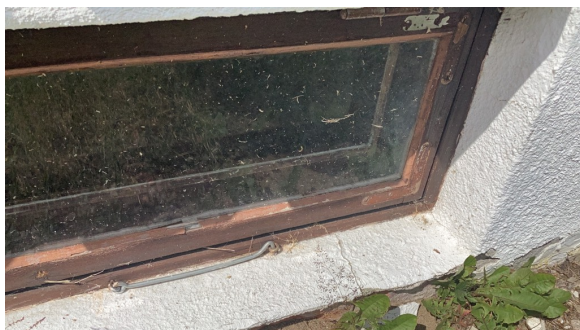
Vinduer fra byggeår er nær forventet brukstid.  
Vinduer fra 1990 har passert halvparten av forventet brukstid.  
Kjellervinduer har slitasje og oppsprekking i kitt.  
Vinduer med isolerglass har slitasje, spesielt kraftig innvendig.  
Symptomer på punktert glass på vindu i stue.

Slitasje og avskaling av kitt på kjellervinduer.

Det må påregnes utskifting av vinduer i tiden som kommer. Dette kan utføres over tid.

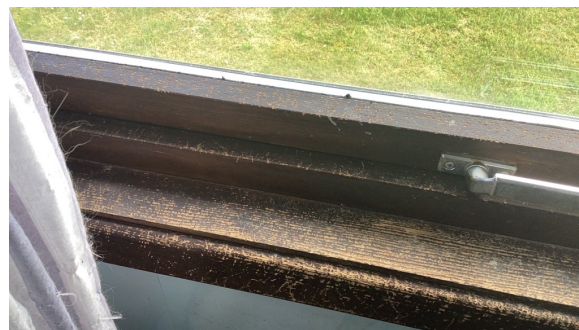
Kraftig innvendig slitasje på enkelte vinduer.

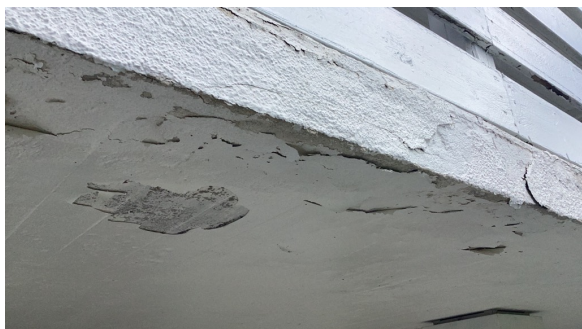
Avskaling på undersiden av betongdekke.

Vedlikehold av overflater.

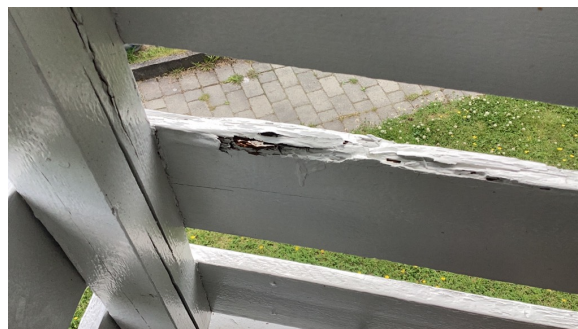
Råte i kledning på rekkverk.

Utskifting av råteskadet treverk.

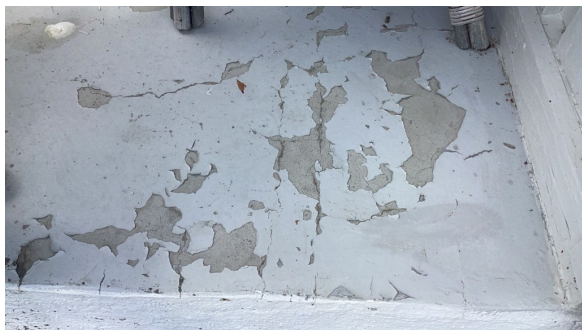
Slitasje på gulv.

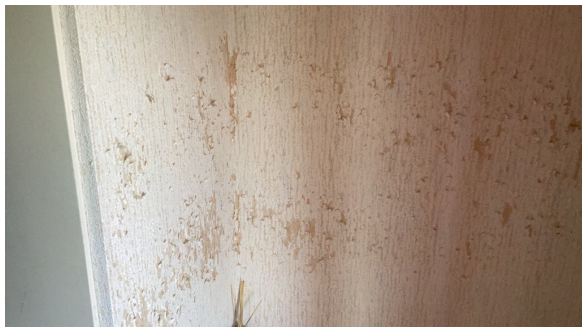
Eksempel på slitasje.

Oppussing av enkelte overflater.

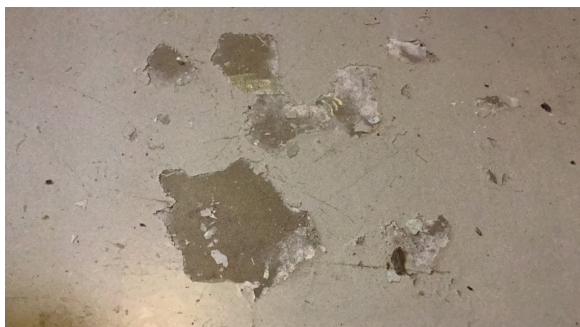
Avskaling på gulv.

Det er ikke nødvendig med tiltak ut fra dagens bruk av kjelleren.

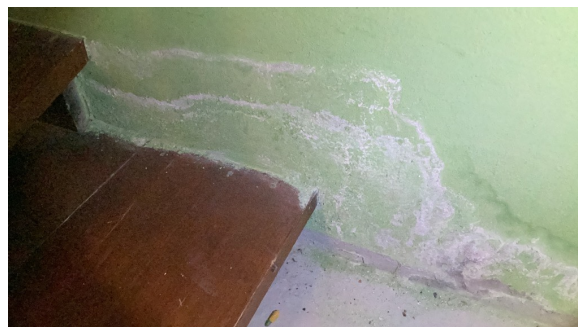
Eksempel på saltutslag på vegg.

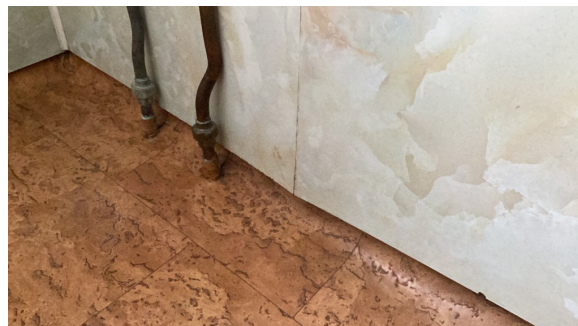
Fuktskader på baderomsplater, plater løsner fra vegg og buler ut.

Fuktskader på veggplater.

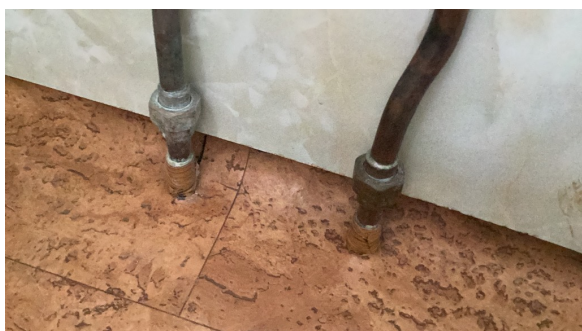
Utette gjennomføringer i gulv.

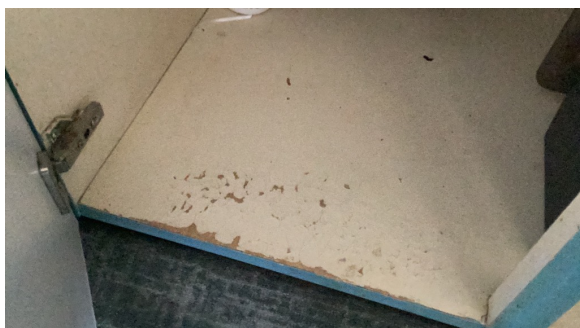
Eksempel på slitasje.

Det er ikke nødvendig med tiltak ut fra funksjon.

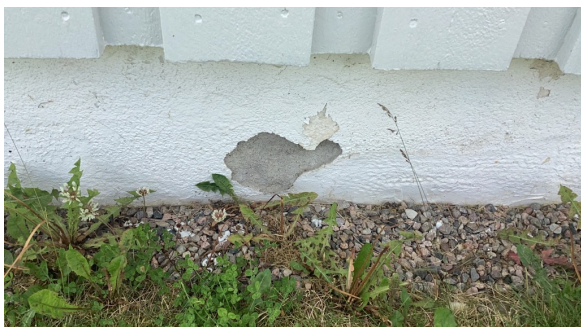
Stedvis avskalling nederst på mur.  
Noen sprekker i grunnmur ved veranda.

Eksempel på avskaling.

Vedlikehold av overflater og forsegling av sprekker.

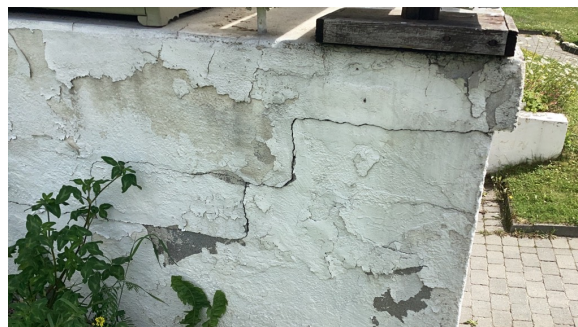
Eksempel på sprekker.
