Jerpevegen 7, 2280 GJESÅSEN

# Tilstandsrapport

Befaringsdato: 25.06.2025

Rapportdato: 29.07.2025

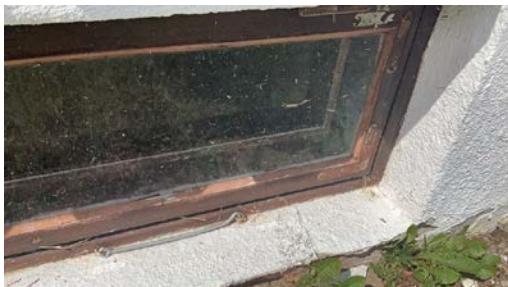
Vinduer fra byggeår er nær forventet brukstid.  
Vinduer fra 1990 har passert halvparten av forventet brukstid.  
Kjellervinduer har slitasje og oppsprekking i kitt.  
Vinduer med isolerglass har slitasje, spesielt kraftig innvendig.  
Symptomer på punktert glass på vindu i stue.

Slitasje og avskaling av kitt på kjellervinduer.

Det må påregnes utskifting av vinduer i tiden som kommer. Dette kan utføres over tid.

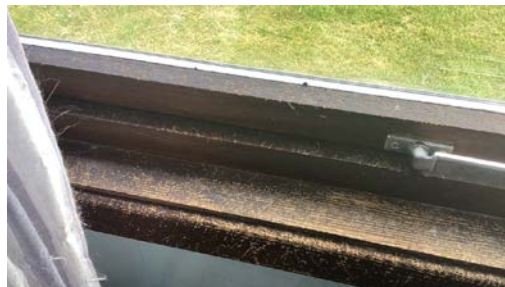
Kraftig innvendig slitasje på enkelte vinduer.

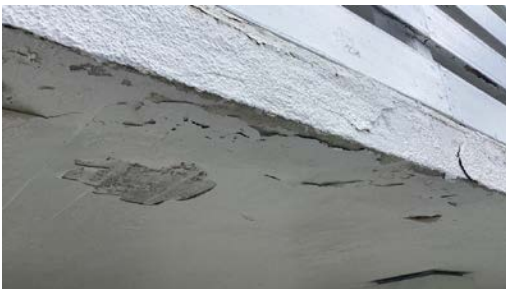
Avskaling på undersiden av betongdekke.

Vedlikehold av overflater.

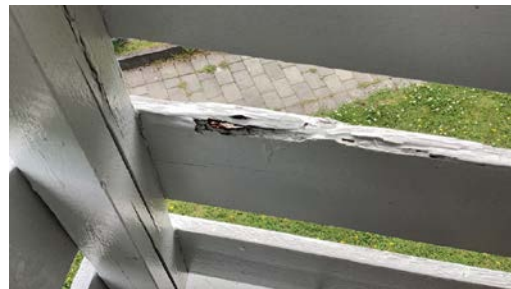
Råte i kledning på rekkverk.

Utskifting av råteskadet treverk.

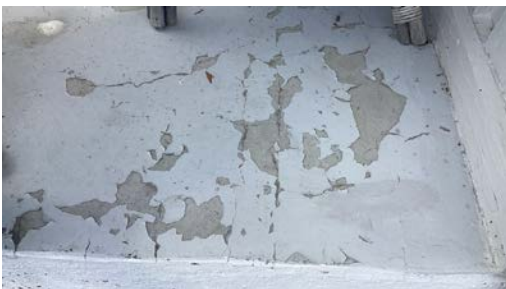
Slitasje på gulv.

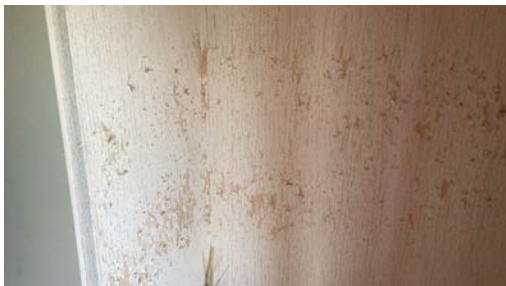
Eksempel på slitasje.

Oppussing av enkelte overflater.

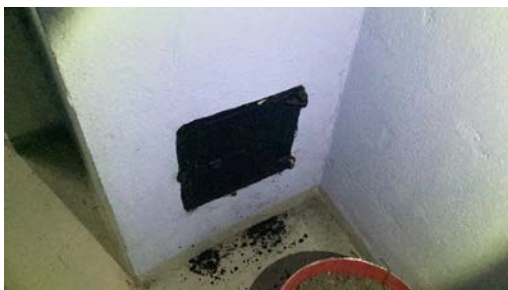
Sotluke i kjeller.

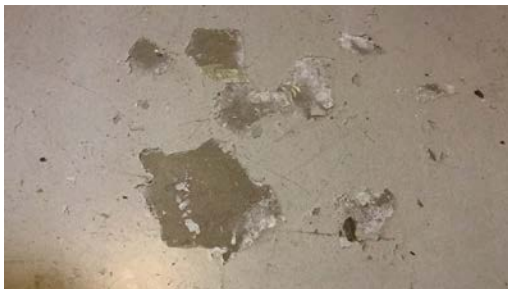
Avskaling på gulv.

Det er ikke nødvendig med tiltak ut fra dagens bruk av kjelleren.

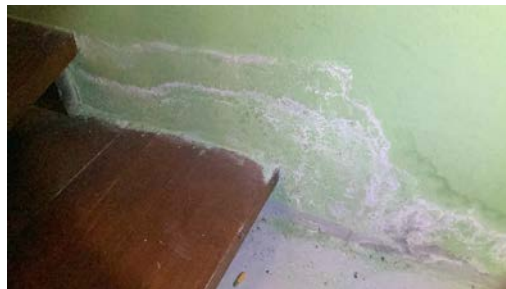
Eksempel på saltutslag på vegg.

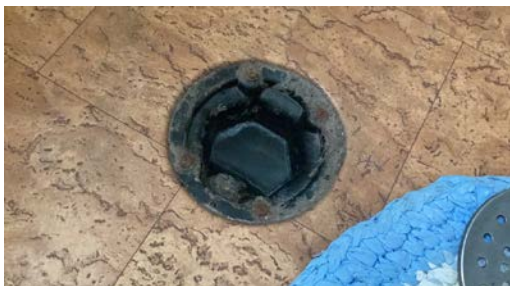
Bad er bygget etter byggeforskrifter gjeldende før 1997. Bad fra før 1997 gis i denne rapport automatisk TG 3 da det ut fra alder må forventes at behov for oppgraderinger nærmer seg. Eksempler på avvik:  
Fuktskader på baderomsplater, plater løsner fra vegg og buler ut.  
Det er utette gjennomføringer i gulv.  
Det er vindu i våtsone på vegg.

Sluk av plast med klemring.

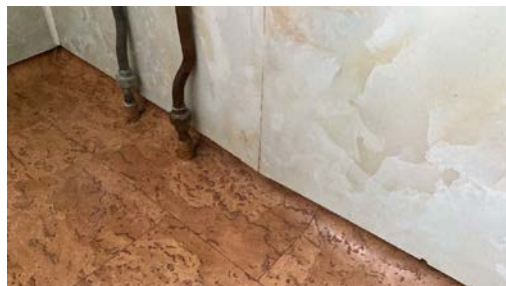
Fuktskader på veggplater.

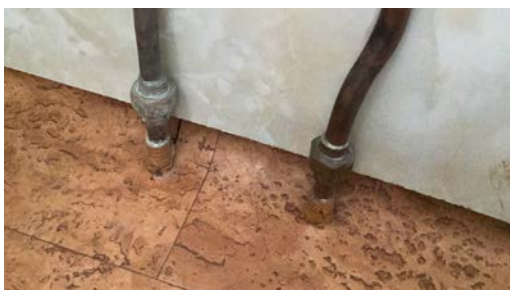
Utette gjennomføringer i gulv.

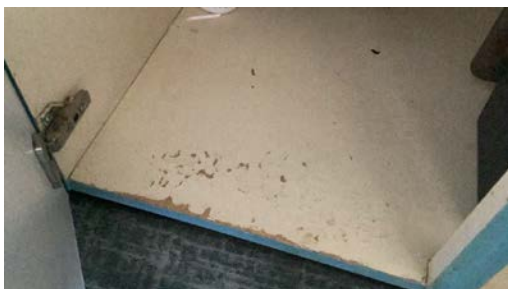
Eksempel på slitasje.

Det er ikke nødvendig med tiltak ut fra funksjon.

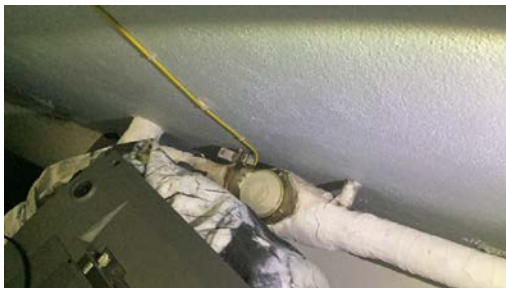
Stoppekran i kjeller.

- Tidspunkt for utskiftning av vannledninger nærmer seg.
- Det er ikke behov for utbedringstiltak siden anlegget fungerer i dag, men ut ifra alder kan skader plutselig oppstå på eldre anlegg.
- I forbindelse med oppgradering av våtrom vil det være naturlig med utskiftning av rør.

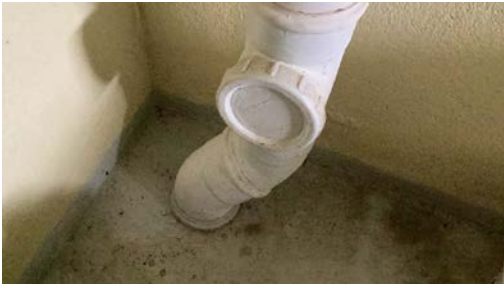
Stakepunkt i kjeller.

- Det er ikke behov for utbedringstiltak siden anlegget fungerer i dag, men ut ifra alder kan skader plutselig oppstå på eldre anlegg.

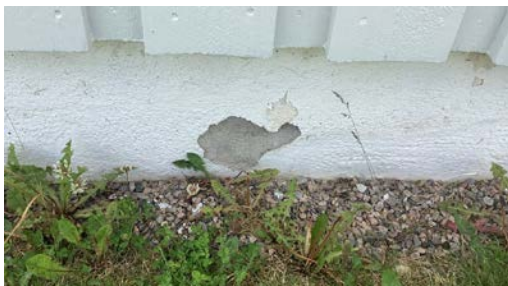
- Grunnmuren har sprekkdannelser.

Eksempel på avskaling.

Vedlikehold av overflater og forsegling av sprekker.

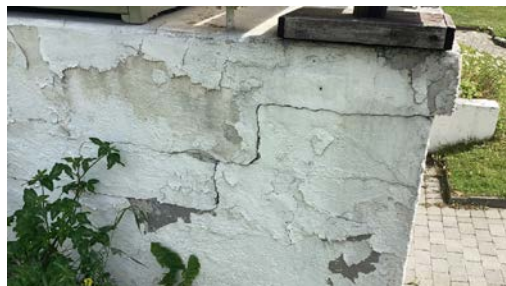
Noen sprekker i grunnmur ved veranda.

Eksempel på sprekker.

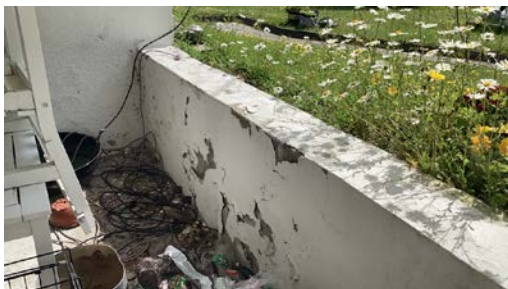
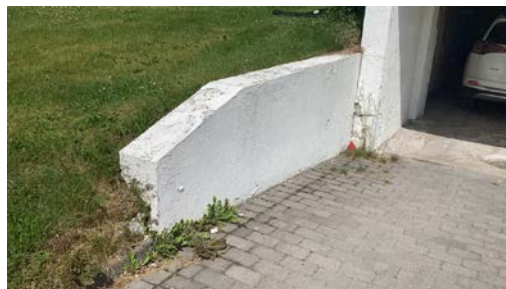
- Forstøtningsmurer: Det mangler rekkverk/annen sikring på forstøtningsmuren(e) ut ifra dagens krav. Avskaling av maling.
- Bad - Generell: Våtrommet må oppgraderes for å tåle normal bruk etter dagens krav. Bad er bygget etter byggeforskrifter gjeldende før 1997. Bad fra før 1997 gis i denne rapport automatisk TG 3 da det ut fra alder må forventes at behov for oppgraderinger nærmer seg. Eksempler på avvik: Fuktskader på baderomsplater, plater løsner fra vegg og buler ut. Det er utette gjennomføringer i gulv. Det er vindu i våtsone på vegg.

Vedlikehold av overflater.

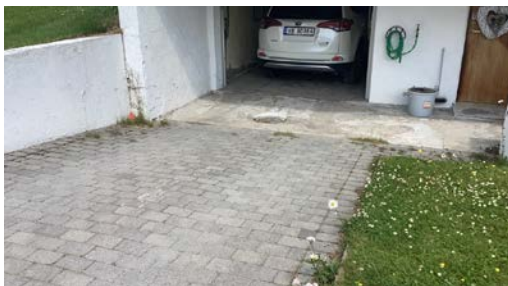
Hovedsakelig fall på terreng bort fra bygget. Fall på terreng inn mot bygget ved kjellerinngang. Det er løsning med sluk i gulv i betonggulv foran garasje.

Det er ikke opplyst om at det foreligger behov for tiltak.

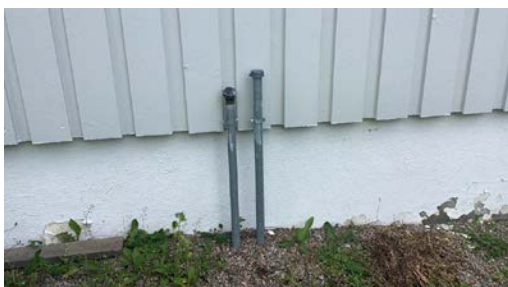
Fra 1.1.20 ble det forbudt å fyre med fossilt brennstoff i Norge. Forurensing fra nedgravde oljetanker kan medføre store skader både på egen og andres eiendom. Huseier vil være ansvarlig dersom slike forhold inntreffer.

Fra både offentlige og sentrale myndigheter anbefales det sterkt at nedgravde oljetanker som ikke er i bruk graves opp, saneres og fjernes.
