# Tilstandsrapport

Våningshus

Ner-Oladalen 42, 8695 HATTFJELLDAL

Befaringsdato: 23.07.2025

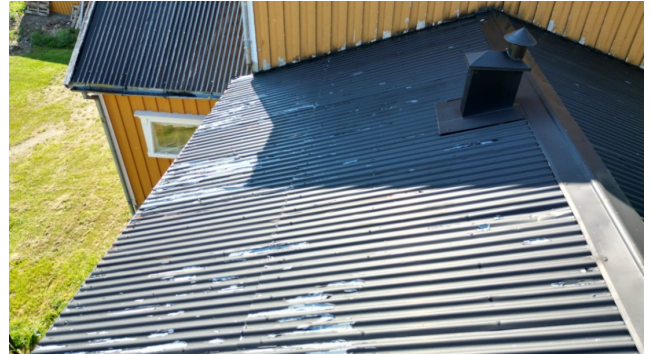
Det er påvist rust på overflater på takplater.

Taktekke tilbygg. Slitasje på overflatebehandling.

Taktekket fungerer i dag, med alder på taktekke og undertak gjør at gjør at situasjonen må overvåkes.

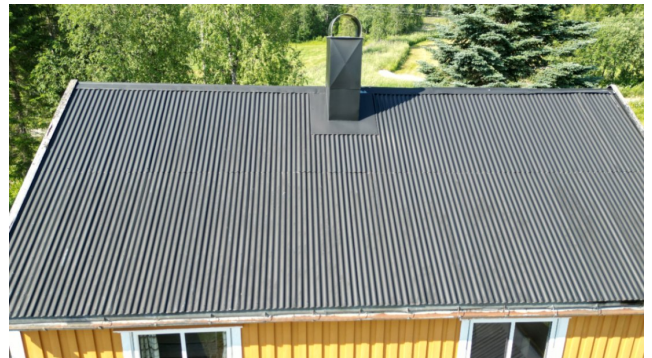
Bølgeblikk på hovedtak.

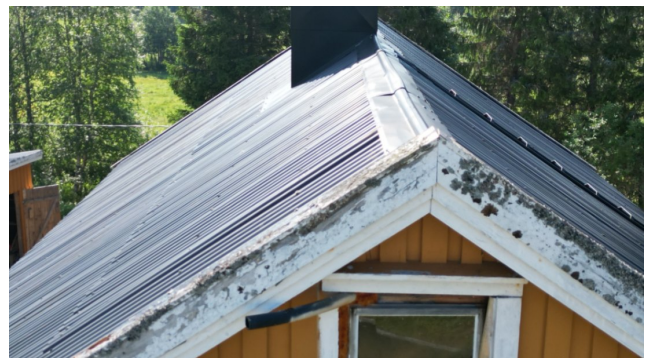
Mose på vindskibord.

Mosegrodde vindskibord bør byttes ut.

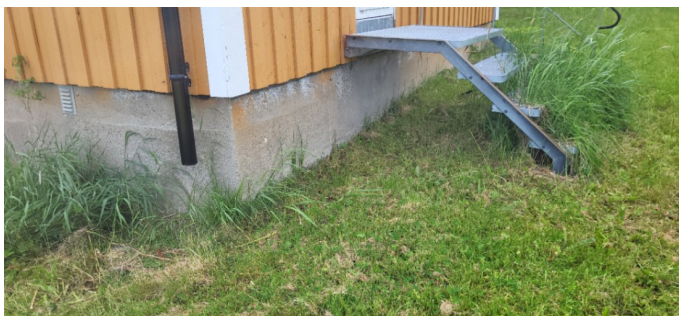
Manglende overvannsrør under bakkenivå.

- Det bør lages system for bortledning av vann fra taknedløp ved grunnmur.

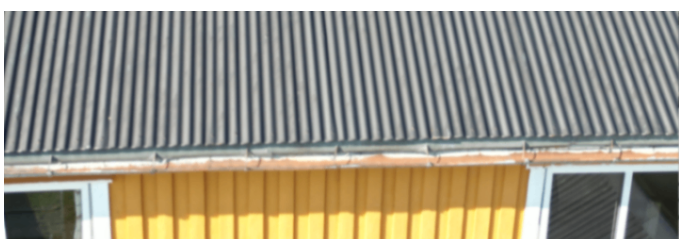
Påvist rust i takrenner.

Rust i takrenner.

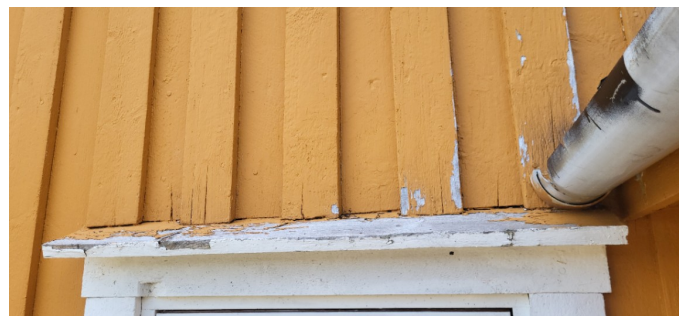
Kledningen er satt helt ned på vannbrett over vindu med fare for fuktskader i nedre kant av kledning.

Kledning er satt helt ned på vannbrett.

Dryppnese på kledning over vinduer bør etableres.

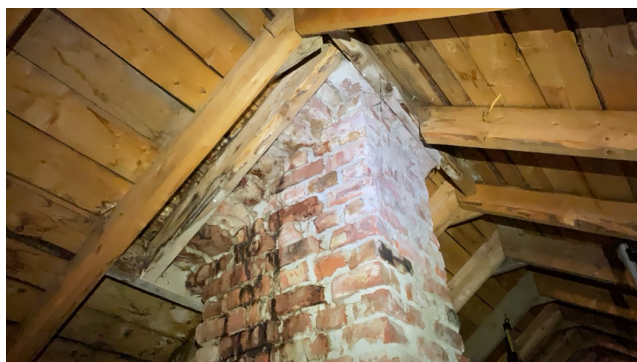
- Det er begrenset/dårlig ventilering av takkonstruksjonen.
- Det er påvist avvik rundt gjennomføringer i takflaten.

Gjennomføring pipe.

- Lufting/ventilering bør forbedres.

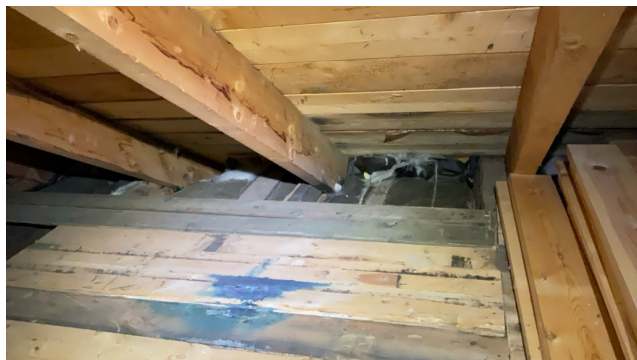
Ingen lufting ut over raft

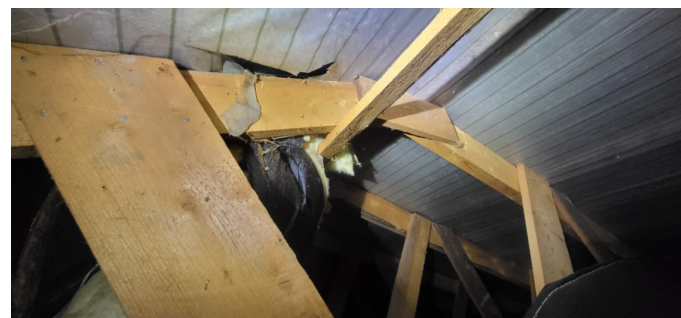
Undertak av armert plast. Åpent undertak ved luftehatt.

Tetting av luftehatt mot undertak må forbedres for å unngå lekkasjer.

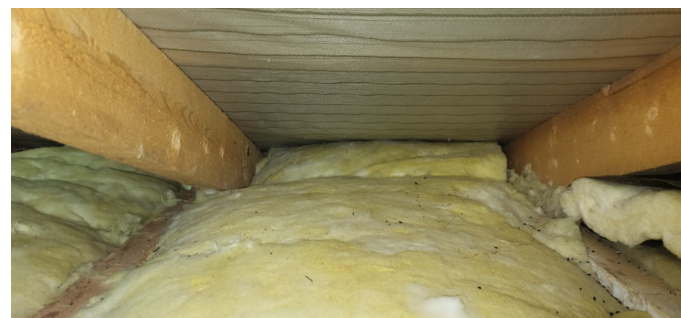
- Det er begrenset/dårlig ventilering av takkonstruksjonen.
- Det er registrert symptom på aktivitet fra skadedyr.

Ingen lufting ut over raft og spor av mus.

- Det må foretas tiltak for å lukke avviket.
- Lufting/ventilering bør forbedres.

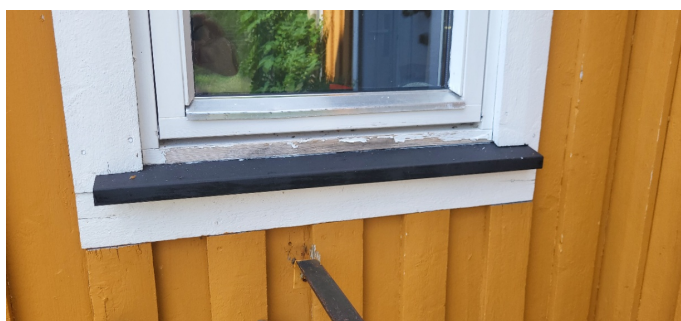
- Det er påvist avvik rundt innsettsingsdetaljer.
- Karmene i vinduer er slitte og det er sprekker i trevirket.

Malingsavflassing på karm.

- Det må foretas lokal utbedring.
- Det må påregnes noe vedlikehold og at enkelte vinduer må skiftes ut.

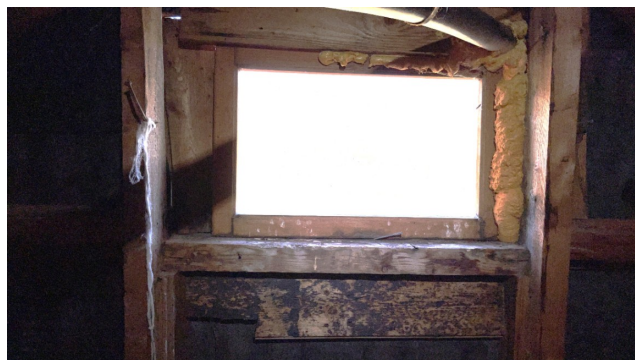
Vindu på kaldloft.

Nytt vindu på kaldloft må monteres.

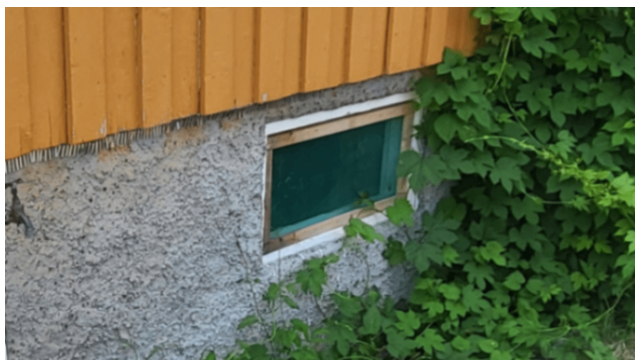
Vinduer mangler beslag over vannbrett, skadeutsatt løsning med fare for lekkasje rundt vinduer og i konstruksjonen.

Manglende beslag.

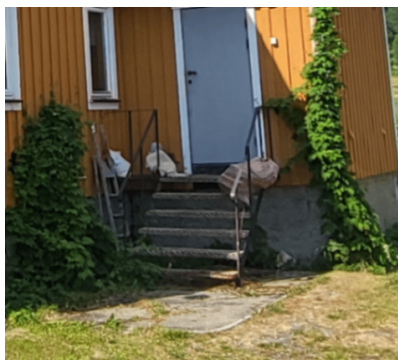
Hovedinngangstrapp.

- Rekkverk må monteres for å lukke avviket.

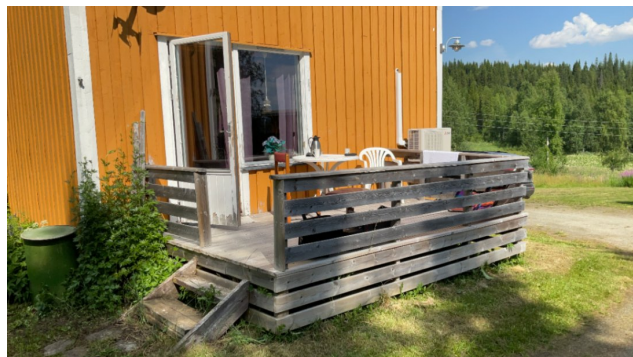
Terrassetrapp.

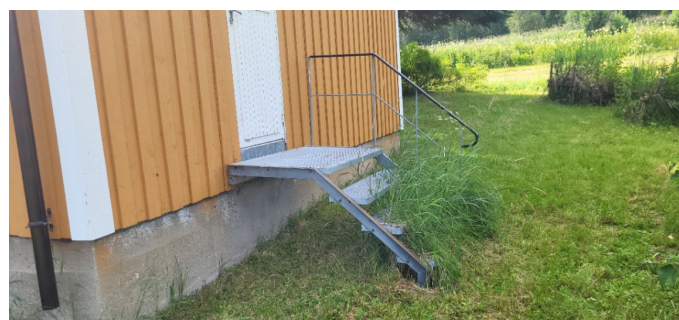
Trapp inn til bod i tilbygg.

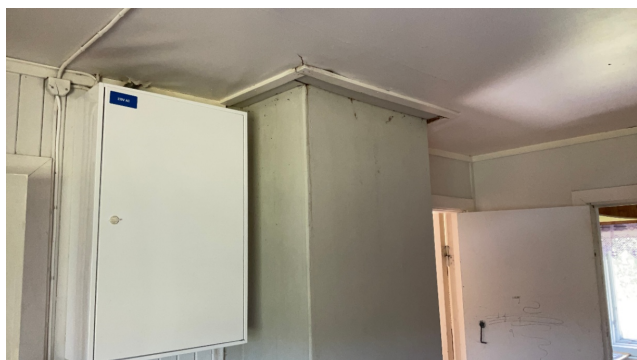
Overflater er av eldre modell. På loft er det skade på himling rundt pipe.

Skade i himling rundt pipe.

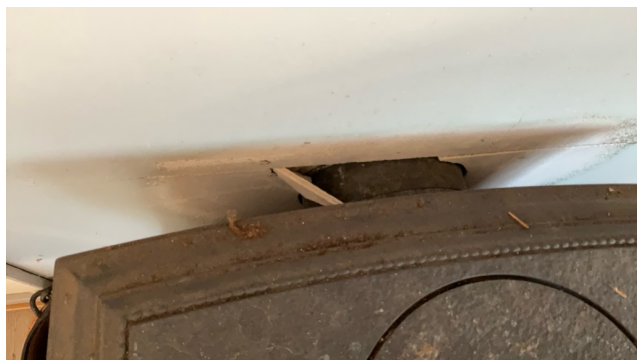
Røykrør inn i pipa fra ovn i stue er mangelfull tettet.

Sprekke i overflater ved røykrør.

Pipa må pusses på bad.  
Tetting av røykrør inn i pipe i stue.

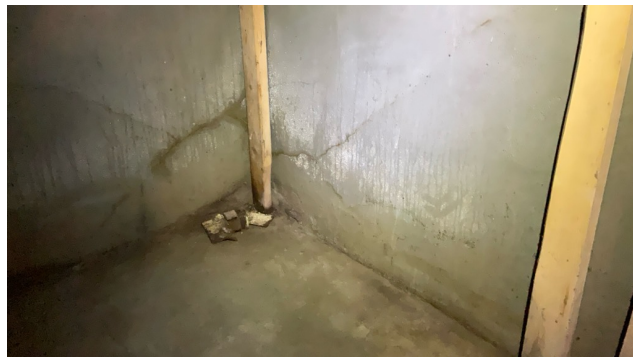
- Det er påvist indikasjoner på noe fuktgjennomtrenging i kjellergulv.
- Det er påvist indikasjoner på noe fuktgjennomtrenging inn i kjellermur.
- Det er påvist synlige fukt/råteskader i treverk i underetg./kjeller, hulltaking er derfor ikke nødvendig
- Kjeller har ingen ventilerings/luftgjennomstrømning.

Kondensvann på innvendig murvegg under trapp.

- Det må foretas tiltak for å utbedre årsak til fukt-/råteskadene samt utbedre råteskadene

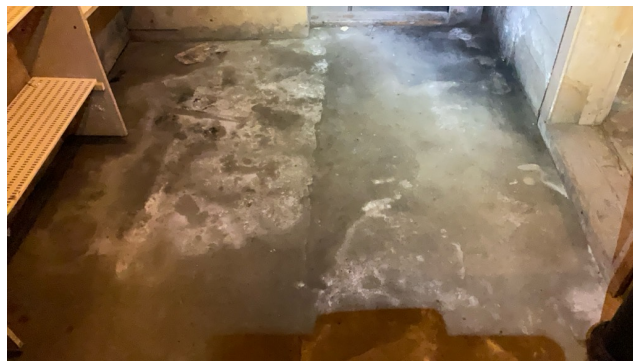
Saltutslag på gulv.

Det må også utføres tiltak mot kapilæropsuging i den støpte sålen.  
Kostnadsestimatet gjelder bare nærmere undersøkelser, bruken av kjelleren vil også bestemme hvilke tiltak som skal utføres.

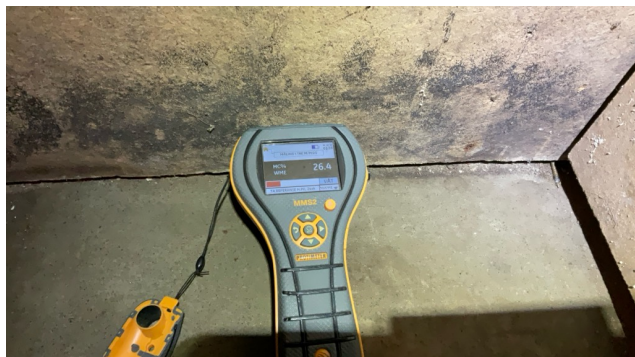
Det ble fuktmålt i kjelleren på vegger og i tak og påvist forhøyede fuktverdier flere plasser.

Fuktmåling i vegg viste forhøye fuktverdier i treverk.

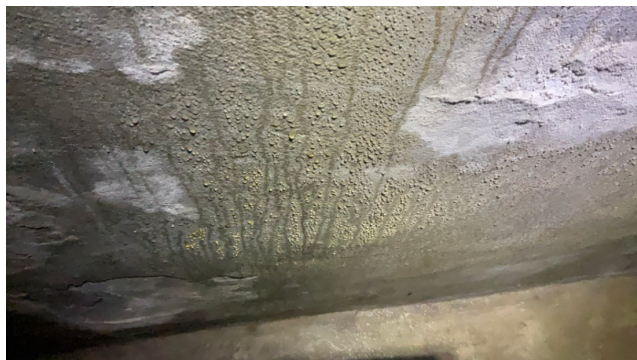
Synlig kondensvann på mur i kjeller.

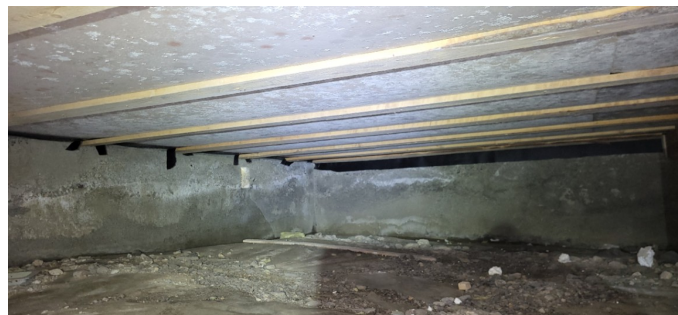
På stubbegulv er det hvite flekker på plater. Saltutslag på betongvegger. Mulig årsak: Fuktighet trekker salter fra underlaget (for eksempel fra betong eller jord) opp til overflaten når vannet fordampes.

Plater er hvite på undersiden.

- Overvåk konstruksjonen jevnlig. Avviket kan medføre behov for tiltak, men bør observeres over tid.

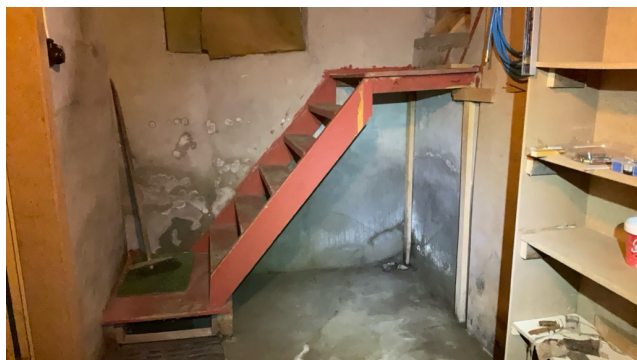
- Åpninger mellom trinn i innvendig trapp er større enn dagens forskriftskrav.
- Det er ikke montert rekkverk.
- Det mangler håndløper på vegg i trappeløpet.
- Trappen har store skader.

Trappen må utbedres eller byttes ut.

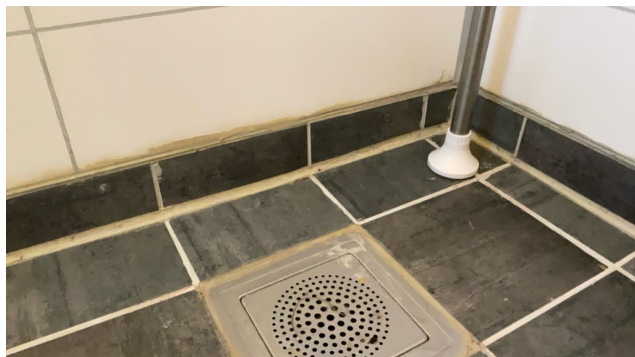
- Det er vindu/dør med ikke fuktbestandige materialer i våtsonen (ved vask, dusj, badekar, osv.), løsningen eller byggematerialet er uegnet.
- Våtromsplater er ikke montert fagmessig.
- Det er avvik:

Ufagmessig fuging på vegger.

- Det må foretas lokal utbedring.
- Tiltak:
- Dersom våtromsplatene ikke er montert fagmessig, kan dette medføre utettheter som øker risikoen for fuktinntrengning bak platene. Over tid kan dette føre til oppfukning av tilstøtende konstruksjoner, noe som kan resultere i råteskader, muggvekst og eventuelle lekkasjer.

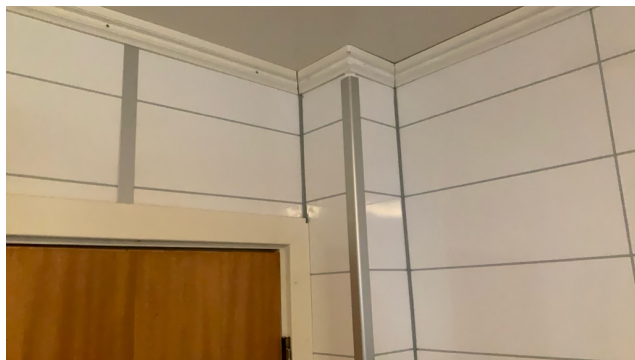
Innvendige hjørner er fuget.

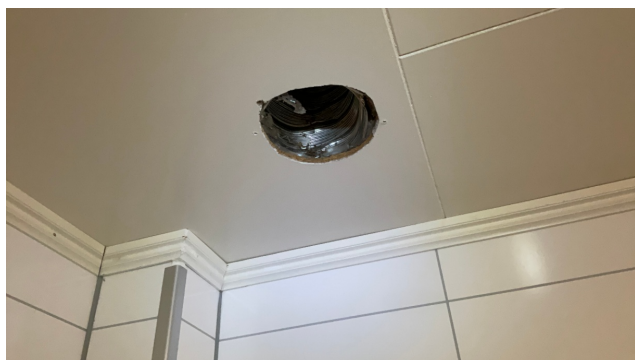
Manglende ventilrist for ventilering.

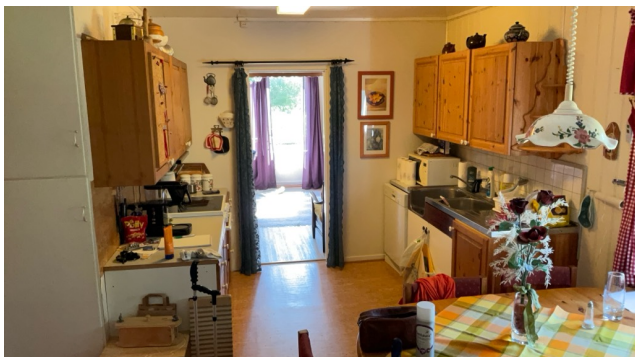
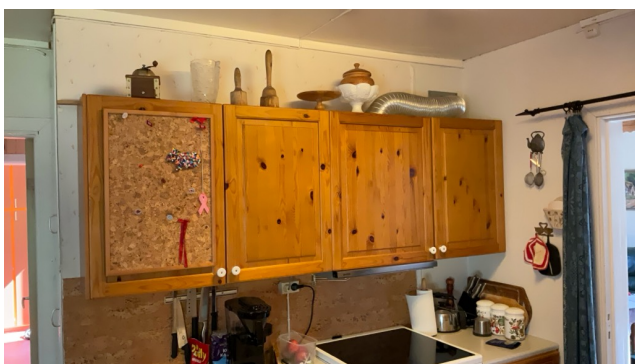
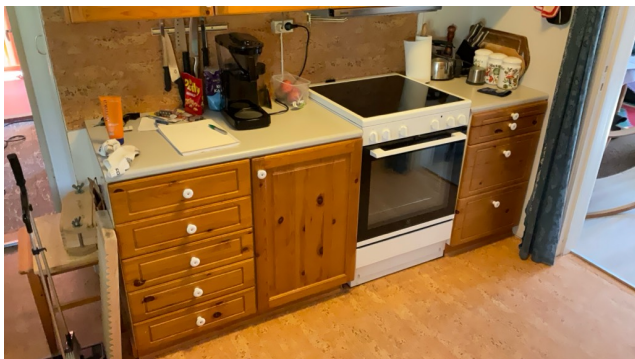
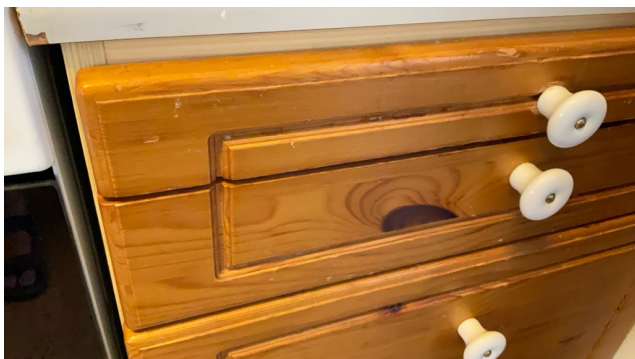
- Det er påvist skader på overflater/kjøkkeninnredning utover normal slitasjegrad.

Skader på innredning

- Det må påregnes lokal utbedring/utskiftning.

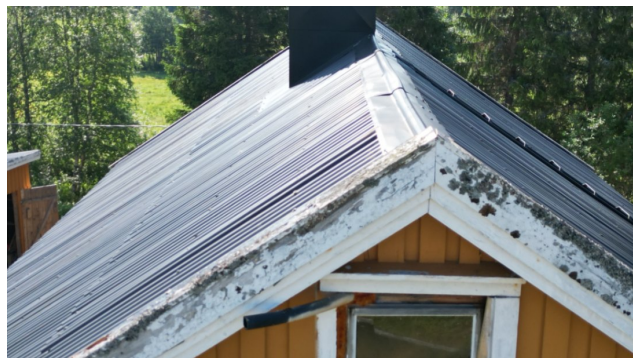
Ventilasjonsrør fra bad ut ved vindu.

Ventilasjonskanalen bør føres ut over tak med ventilasjonshatt.

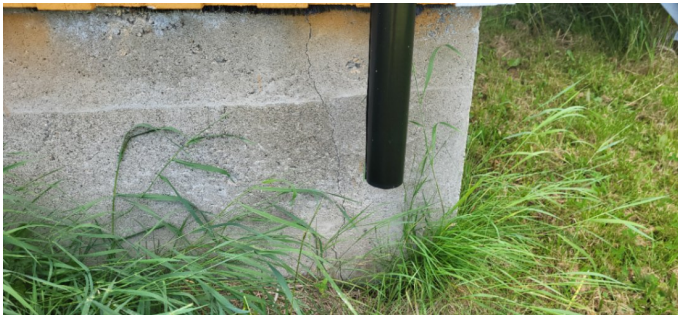
Sprekker gjør det lettere for vann å trenge inn i grunnmuren, spesielt ved regn eller smeltevann. På vinteren vil dette føre til frostspregning. Over tid kan fuktigheten trekke inn i betongen og videre inn i bygningen.

Vertikalt/skråriss riss kan være svinn (uttørking) i betongen.

Grunnmuren bør pusses.

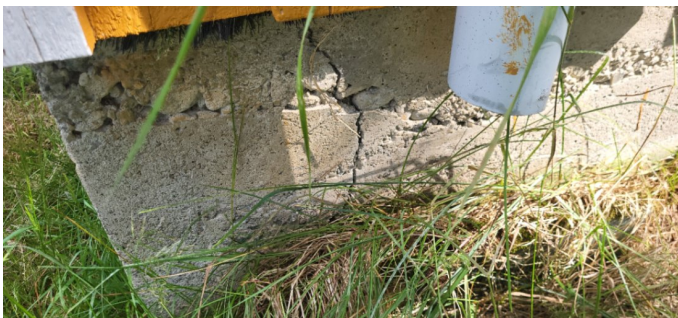
Sprekker i grunnmur uten puss.

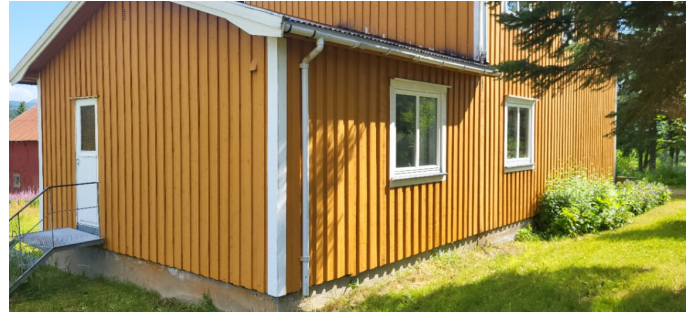
Mot vest er det helling inn mot grunnmur

- Det bør foretas terrengjusteringer.
