**Småbruk i naturskjønne  
omgivelser nær Hattfjelldal -  
Våningshus - Garasje -  
Driftsbygning - Skog -Jakt og fiske**

**Salgsobjekt:** Småbruk  
**Eierform:** Eiet  
**Byggeår:** 1962  
**BRA-i/BRA Total** 178/178 kvm  
**Tomtstr.:** 288256.9 m<sup>2</sup>  
**Soverom:** 4  
**Antall rom:** 5  
**Gnr./bnr.** Gnr. 1, bnr. 34  
**Oppdragsnr.:** 1801250061

Befaringsdato: 23.07.2025

Rapportdato: 15.08.2025

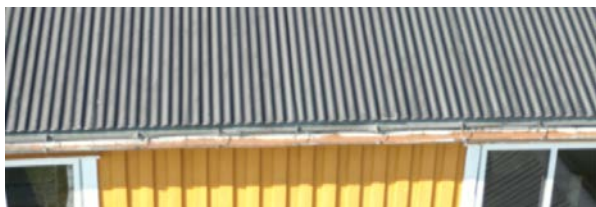
Rust i takrenner.

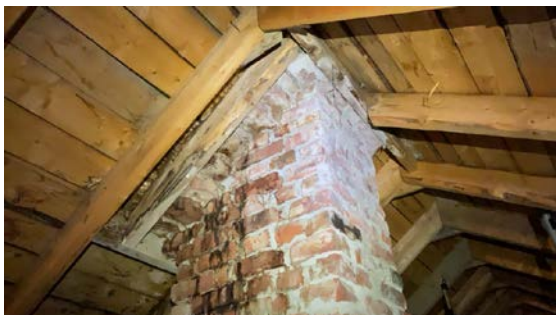
Gjennomføring pipe.

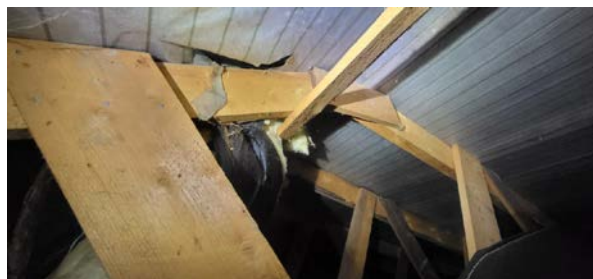
Undertak av armert plast. Åpent undertak ved luftehatt.

Tetting av luftehatt mot undertak må forbedres for å unngå lekkasjer.

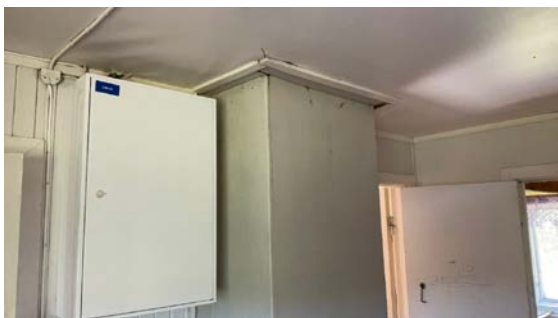
Overflater er av eldre modell. På loft er det skade på himling rundt pipe.

Skade i himling rundt pipe.

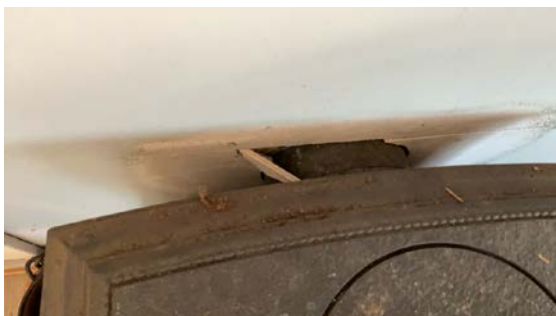
Røykrør inn i pipa fra ovn i stue er mangelfull tettet.

Sprekk i overflater ved røykrør.

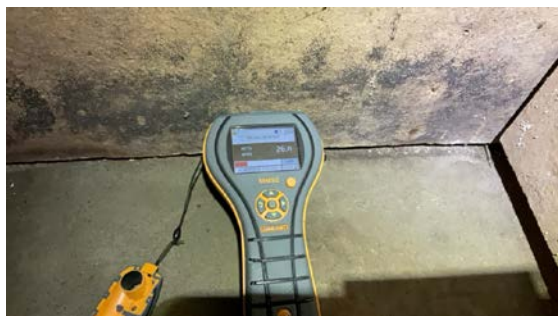
Det ble fuktmålt i kjelleren på vegger og i tak og påvist forhøyede fuktverdier flere plasser.

Fuktmåling i vegg viste forhøyede fuktverdier i treverk.

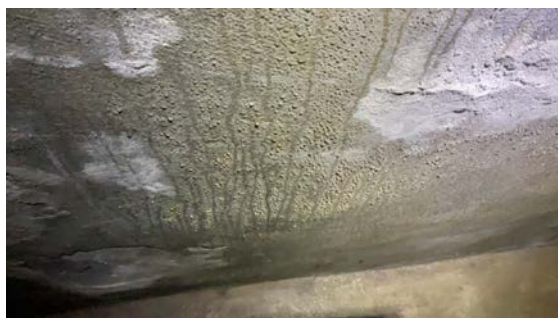
Det er påvist indikasjoner på noe fuktgjennomtrenging inn i kjellermur.

Synlig kondensvann på mur i kjeller.

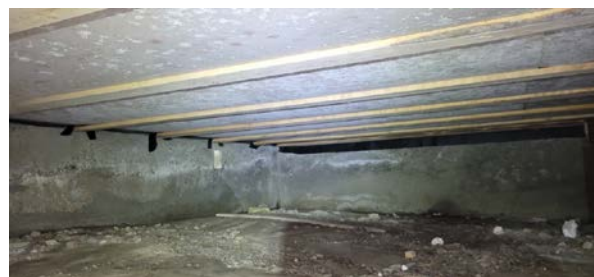
På stubbegulv er det hvite flekker på plater. Saltutslag på betongvegger. Mulig årsak:

Fuktighet trekker salter fra underlaget (for eksempel fra betong eller jord) opp til overflaten når vannet fordampes.

Plater er hvite på undersiden.

- Overvåk konstruksjonen jevnlig. Avviket kan medføre behov for tiltak, men bør observeres over tid.

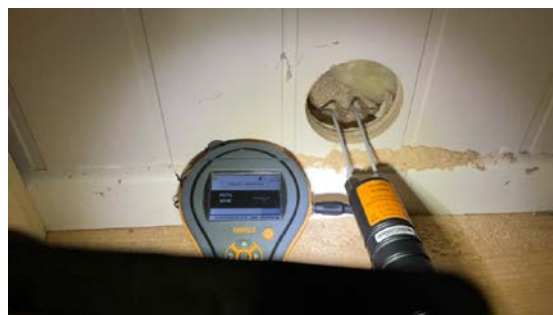
Hulltaking er foretatt uten å påvise unormale forhold. Fuktkvotemåling (vekt%) i konstruksjonen ble målt til 0. Hulltaking er foretatt ved/i soverom.

Ingen unormale forhold påvist ved hullboring i tilstøtende vegg til badet.

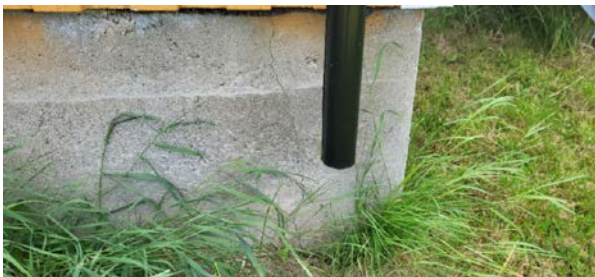
Grunnmuren har vertikale sprekkdannelser i puss på mur, kommer vanligvis som følge av svinn, uttørking av betongpuss. Hvis rissene blir brede, utvider seg, eller følges av f.eks. dører/vinduer som ikke lukker seg, kan det tyde på bevegelser i grunnen.

Vertikalt/skråriss riss kan være svinn (uttørking) i betongen.

Grunnmuren bør pusses.

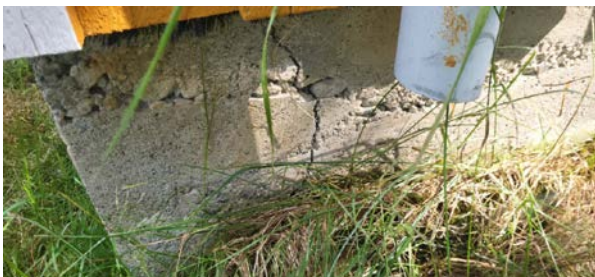
Sprekker gjør det lettere for vann å trenge inn i grunnmuren, spesielt ved regn eller smeltevann. På vinteren vil dette føre til frostspregning. Over tid kan fuktigheten trekke inn i betongen og videre inn i bygningen.

Sprekker i grunnmur uten puss.
