Ner-Oladalen 42, 8695 HATTFJELLDAL

**Ny pris! Småbruk i naturskjønne  
omgivelser nær Hattfjelldal -  
Våningshus - Garasje -  
Driftsbygning - Skog -Jakt og fiske**

Befaringsdato: 23.07.2025

Rapportdato: 15.08.2025

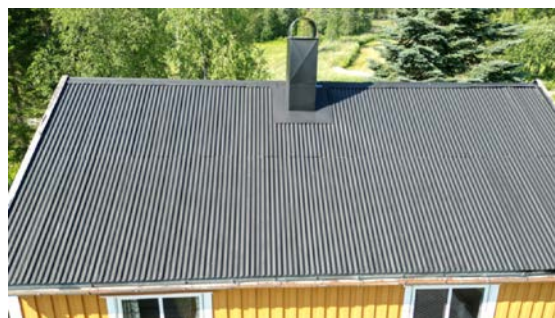
Bølgeblekk på hovedtak.

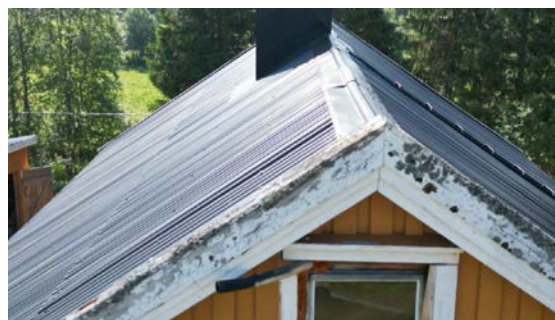
Mose på vindskibord.

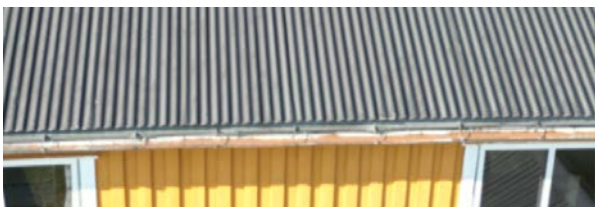
Påvist rust i takrenner.

Rust i takrenner.

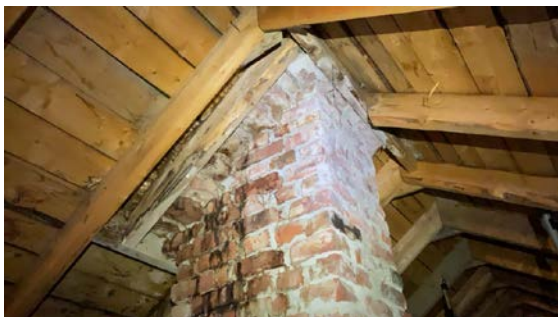
Avvik: Det er begrenset/dårlig ventilering av takkonstruksjonen.  
Det er påvist avvik rundt gjennomføringer i takflaten.  
Ingen lufting ut over raft, kun lufting gjennom to ventiler i gavlvegger.  
Det ble registret spor av mus på kaldloftet. Det er de siste årene montert museband under bordkledning, usikkert om det kommer mus i konstruksjonen etter dette.

Gjennomføring pipe.

- Lufting/ventilering bør forbedres.

Ytterlige undersøkelser må foretas for å få kartlagt tilstanden og omfanget på skader som kan være forårsaket av mus i skjulte konstruksjoner.

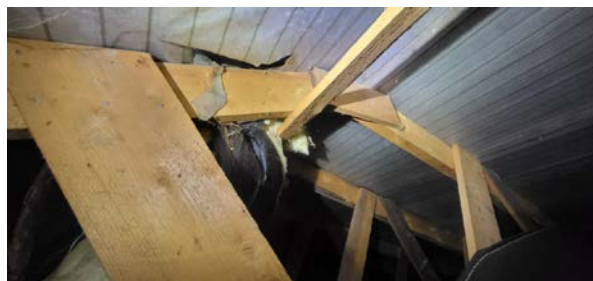
Avvik: Det er begrenset/dårlig ventilering av takkonstruksjonen.  
Det er registrert symptom på aktivitet fra skadedyr.  
Ingen lufting ut over raft, kun lufting gjennom en ventil i gavlvegg.  
Tetting av undertak mot luftehatt er utett.

Undertak av armert plast. Åpent undertak ved luftehatt.

Tetting av luftehatt mot undertak må forbedres for å unngå lekkasjer.

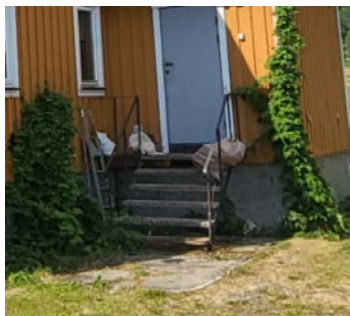
Hovedinngangstrapp.

Avvik: Rekkverket er for lavt i forhold til dagens krav til rekkverkshøyder.  
Balkonger, terrasser, tribuner, passasjer og lignende skal ha rekkverk med høyde på minimum 1,0 meter.

- Rekkverk må monteres for å lukke avviket.

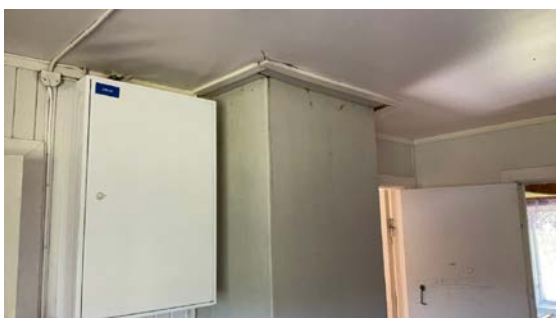
Avvik: Overflater har en del slitasjegrad utover det en kan forvente.  
Overflater er av eldre modell. På loft er det skade på himling rundt pipe.

Skade i himling rundt pipe.

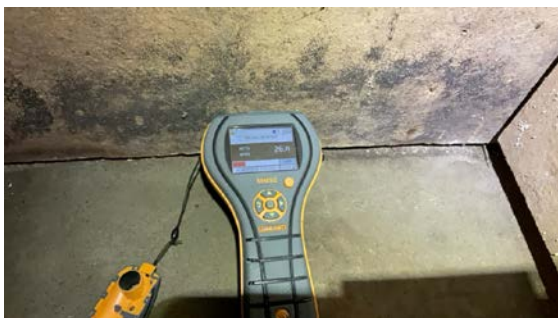
Det ble fuktmålt i kjelleren på vegger og i tak og påvist forhøyede fuktverdier flere plasser.

Fuktmåling i vegg viste forhøyede fuktverdier i treverk.

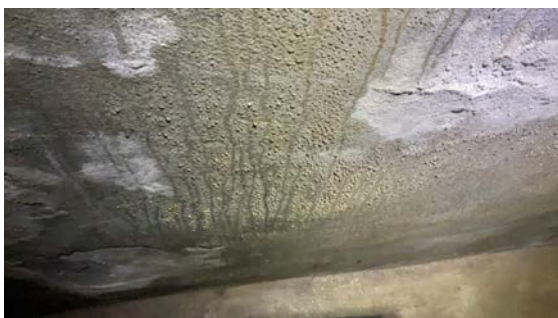
Det er påvist indikasjoner på noe fuktgjennomtrenging inn i kjellermur.

Synlig kondensvann på mur i kjeller.

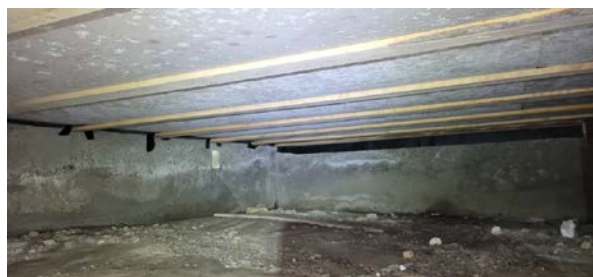
På stubbegulv er det hvite flekker på plater. Saltutslag på betongvegger. Mulig årsak:

Fuktighet trekker salter fra underlaget (for eksempel fra betong eller jord) opp til overflaten når vannet fordampes.

Plater er hvite på undersiden.

- Overvåk konstruksjonen jevnlig. Avviket kan medføre behov for tiltak, men bør observeres over tid.

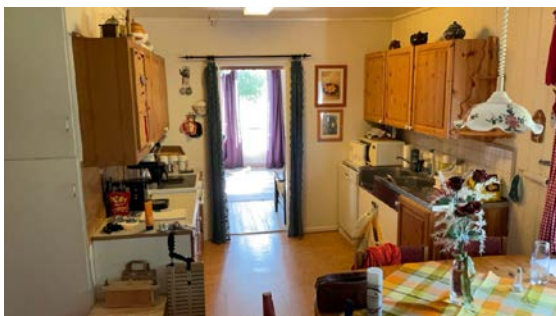
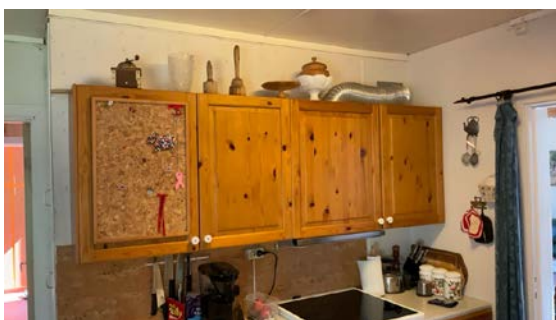
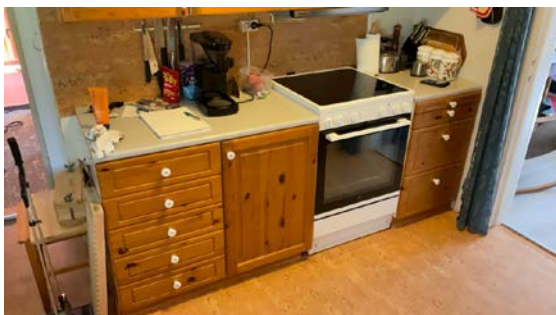
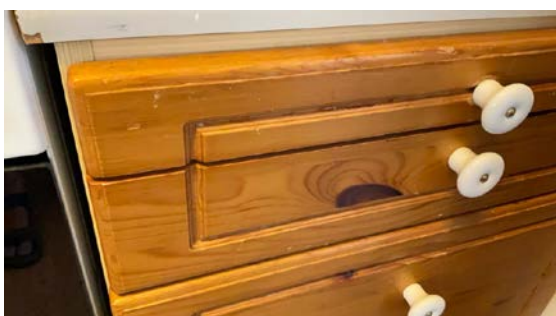
Avvik: Det er påvist skader på overflater/kjøkkeninnredning utover normal slitasjegrad.

Skader på innredning

- Det må påregnes lokal utbedring/utskiftning.

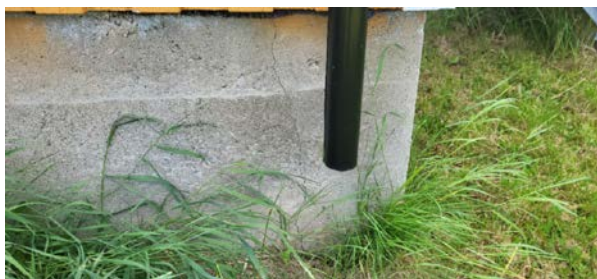
Grunnmuren har vertikale sprekkdannelser i puss på mur, kommer vanligvis som følge av svinn, uttørring av betongpuss. Hvis rissene blir brede, utvider seg, eller følges av f.eks. dører/vinduer som ikke lukker seg, kan det tyde på bevegelser i grunnen.

Vertikalt/skråriss riss kan være svinn (uttørking) i betongen.

Grunnmuren bør pusses.

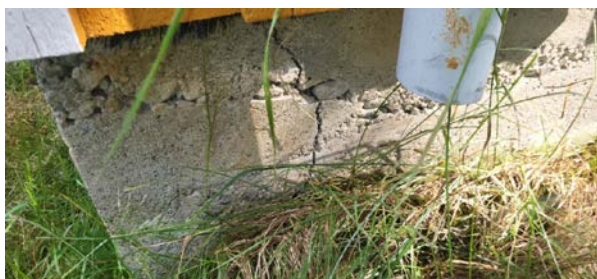
Sprekker gjør det lettere for vann å trenge inn i grunnmuren, spesielt ved regn eller smeltevann. På vinteren vil dette føre til frostspregning. Over tid kan fuktigheten trekke inn i betongen og videre inn i bygningen.

Sprekker i grunnmur uten puss.
