# Tilstandsrapport

Boligbygg med flere boenheter

Olav Kyrres gate 11 B, 0273 OSLO

Befaringsdato: 29.09.2025

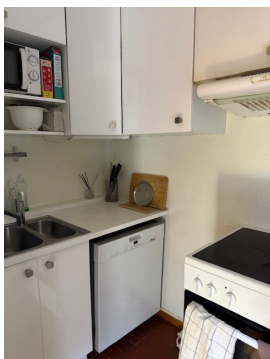
## UNDERETASJE > SOVEROM/KJØKKEN

- Det er kun kullfilterventilator på kjøkkenet og heller ikke andre forserte/mechaniske avtrekksløsninger fra kokesonen.
- Det er avvik:
