# Tilstandsrapport

Enebolig med utleiedel

Vestmarkveien 385, 3271 LARVIK

Befaringsdato: 05.09.2025

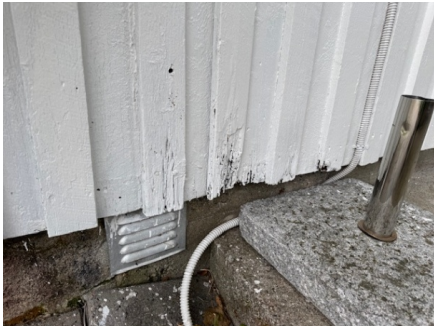
- Det er påvist spredte råteskader i bordkledningen.
- Det er påvist andre avvik:

Mangler list mot utstikk og det mangler kledningsbord mot utstikk v/terrasse  
Kledning mot terrasse utsatt for fukt pga. ligger mot terrasse  
Stedvis svertesopp  
Noe råte på kledning v/platting utenfor spisestue

råte

- Det må foretas tiltak for å lukke avviket.
- Råteskadet trekledning må skiftes ut.
- Andre tiltak:
- Det bør foretas tiltak for å bedre lufting av kledningen.

Vaske og male fasader

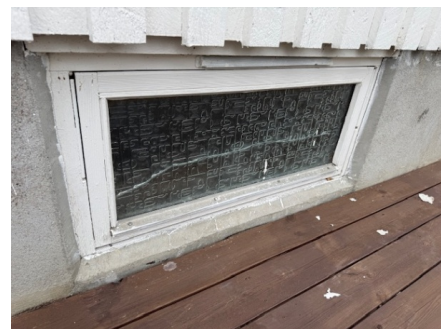
- Det er påvist avvik rundt innsettingsdetaljer.
- Det er påvist noen glassruter som er punktert eller sprukne.
- Karmene i vinduer er slitte og det er sprekker i trevirket.
- Det er påvist andre avvik:

Vinduer i kjeller ligger nære bakken og er utsatt for fukt/råte

Sprekk i glass på vindu til bad kjeller leilighet

mangler omramming/lister

sprekk i glass

- Det må foretas tiltak for å lukke avviket.
- Vinduer med punkterte/sprukne glass må påregnes skiftes ut, enten hele vinduet eller kun selve glassene.
- Det bør gjøres tiltak for å lukke avviket.

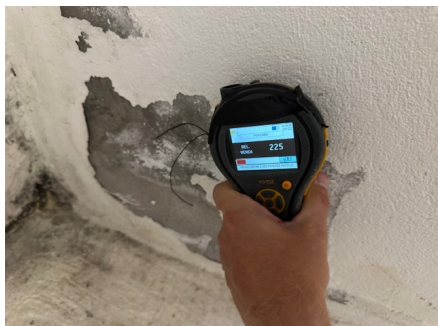
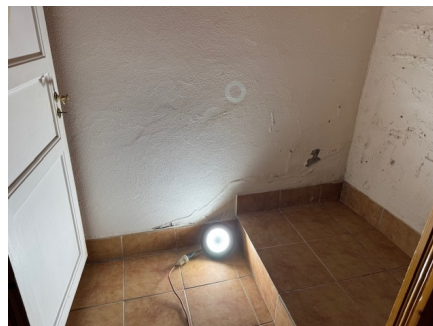
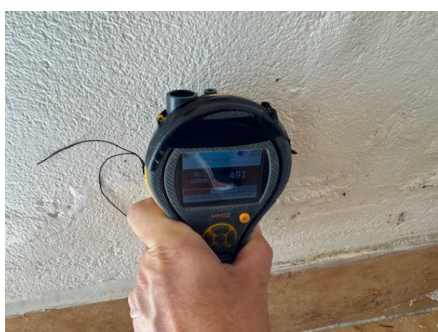
Hulltaking er ikke foretatt da det ikke er fysisk mulig pga. tiliggende konstruksjoner. Det er vegger av mur konstruksjoner i kjeller. Det er observert fuktutslag på yttervegger og gulv i kjeller (boligdel og leilighet) v/bruk av fuktmåler. Noe synlige fuktskjolder/saltutslag.

- Det er påvist indikasjoner på noe fuktgjennomtrenging i kjellergulv.
- Det er påvist indikasjoner på noe fuktgjennomtrenging inn i kjellermur.

Det er observert fuktutslag på yttervegger og gulv i kjeller (boligdel og leilighet) v/bruk av fuktmåler. Noe synlige fuktskjolder/saltutslag.

- Det påviste fuktnivå gir grunn til å overvåke konstruksjonen jevnlig for å se utvikling over tid, og eventuelt foreta tiltak for å unngå fuktskader.

Utbedre drenering/fuktsikring

Pusse opp rom i kjeller på sikt

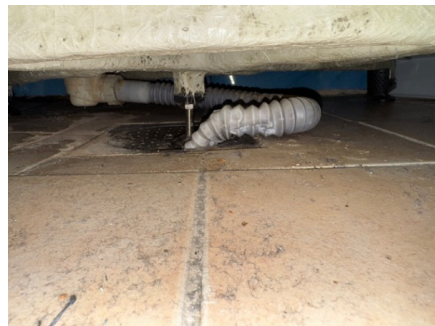
- Våtrommet har behov for omfattende oppgraderinger. For å sikre en løsning som oppfyller gjeldende krav, bør tettesjikt, sluk og røropplegg oppgraderes og dokumenteres.

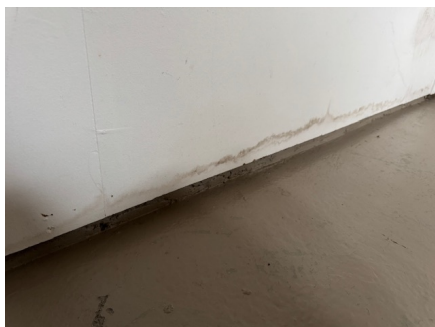
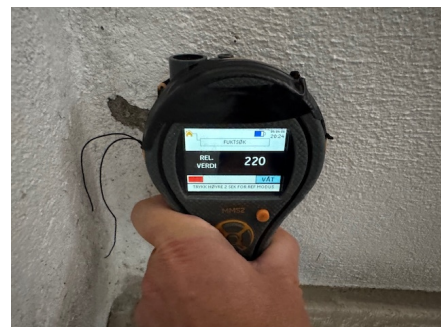
Det er ikke foretatt hulltaking da det ikke er fysisk mulig pga. tilliggende konstruksjoner. Røropplegg ligger vendt mot mur konstruksjoner. Det ble observert tegn til fukt v/bruk av fuktmåler på vegger og gulv. Noe synlig saltutslag/skjolder.

Det ble observert tegn til fukt v/bruk av fuktmåler på vegger og gulv. Noe synlig saltutslag/skjolder.

- Det må foretas tiltak for å lukke avviket.

Utbedre drenering/fuktsikring utvendig  
Pusse opp rommet
