# Tilstandsrapport

Boligbygg med flere boenheter

Hordvikneset 47B , 5108 HORDVIK

Befaringsdato: 14.03.2026

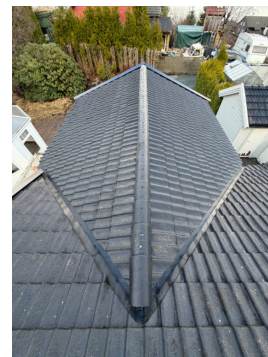
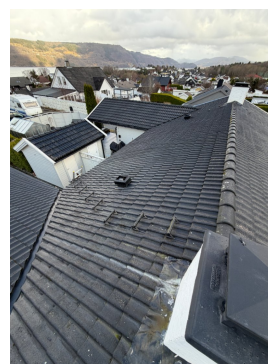
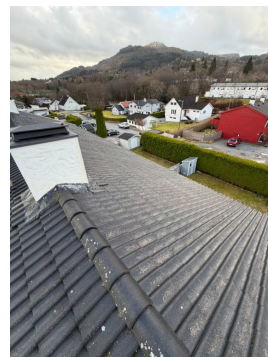
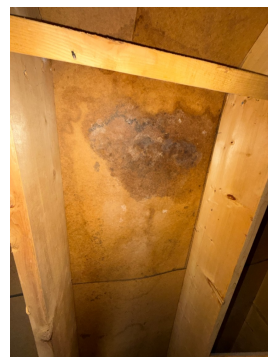
### Taktekking

- Mer enn halvparten av forventet brukstid er passert på taktekkingen.
- Mer enn halvparten av forventet brukstid er passert på undertak.

Det er observert noen fukt skjolder i undertak. Bør undersøkes videre i regi av sameiet.

- Overvåk tilstanden jevnlig. For å få tilstandsgrad 0 eller 1 må tekkingen skiftes ut, men tidspunktet for når dette er nødvendig er vanskelig å si noe om.

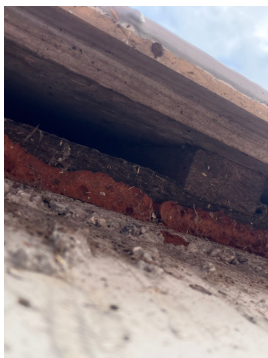
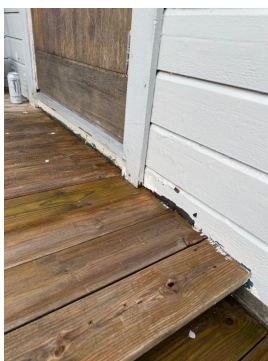
## TG 2 Veggkonstruksjon

- Det er avvik:
- Det er ingen musesperre i nedre kant av konstruksjon.

Det er montert musesperre på huset, men det er ikke montert på tilbygget.

Noe etterslep på periodisk vedlikehold som maling.

Inngangpartiet er for tett på kledning.

- Musesperre må etableres.
- Tiltak:

Det bør monteres musesperre med musebørste eller tilsvarende løsning.

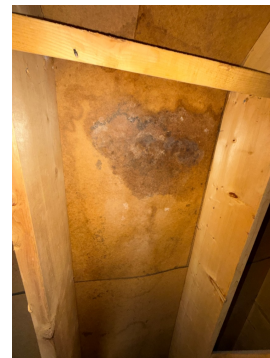
## TG 2 Takkonstruksjon/Loft

- Det er påvist fuktskjolder/skader i takkonstruksjonen.

Det er fuktskjolder i undertaket, det bør undersøkes videre i regi av sameiet.

- Det må gjøres nærmere undersøkelser.

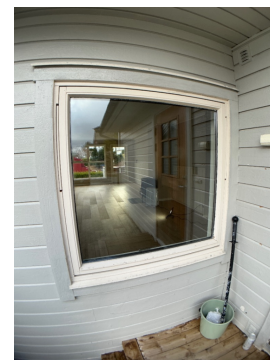
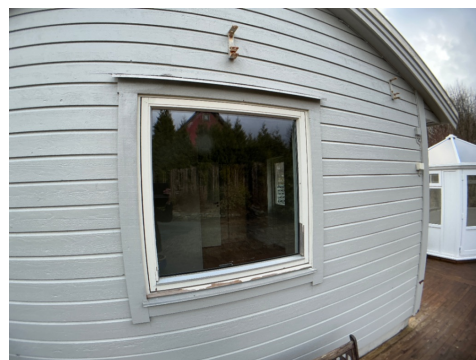
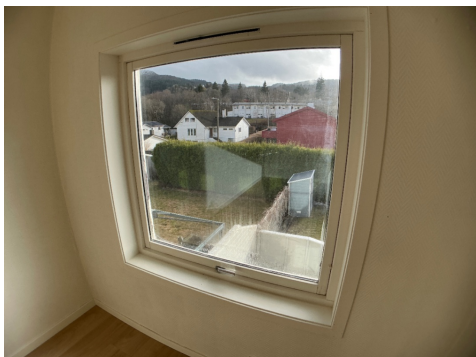
## TG 2 Vinduer

- Det er påvist noen glassruter som er punktert eller sprukne.
- Karmene i vinduer er slitte og det er sprekker i treverket.

- Det må påregnes noe vedlikehold og at enkelte vinduer må skiftes ut.
- Vinduer med punkterte/sprukne glass må påregnes skiftes ut, enten hele vinduet eller kun selve glassene.

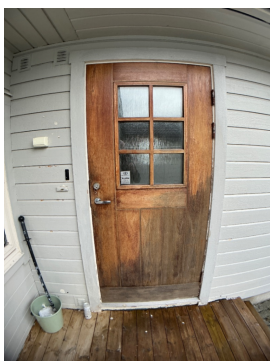
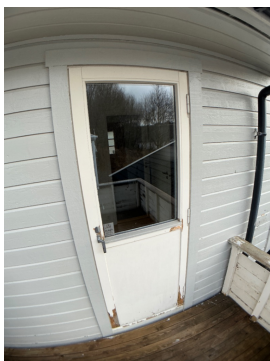
## TG 2 Dører

- Karmene i dører er værslitte utvendig og det er sprekker i trevirket.

- Det må foretas lokal utbedring.

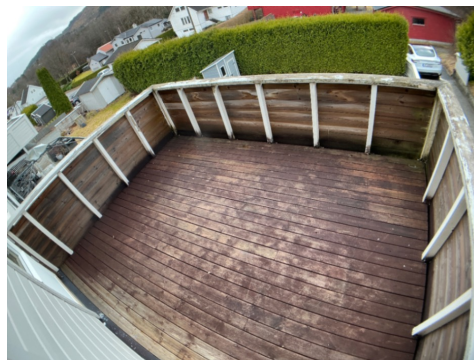
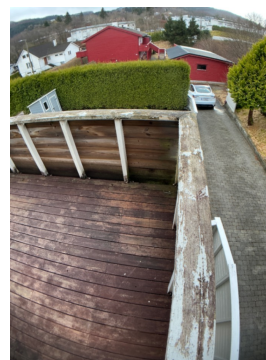
## TG 2 Balkonger, terrasser og rom under balkonger

Etterslep på vedlikehold

Det må påberegnes tiltak som maling.

Det er mulig enkelt bord må skiftes ut.

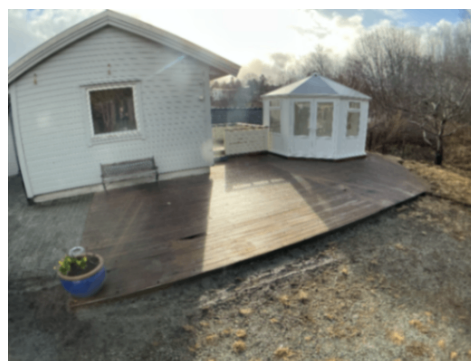
## TG 3 Balkonger, terrasser og rom under balkonger

- Det er påvist fukt-/råteskader i konstruksjonen.

Det er råteskader i en del terrassebord.

- Råteskadet trekledning må skiftes ut.

Råteskadet bord må skiftes ut

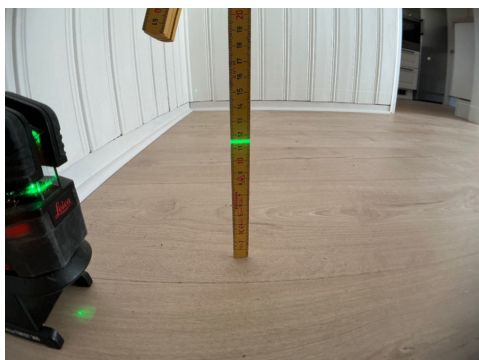
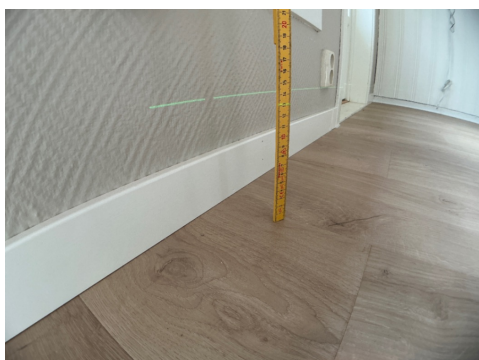
## TG 2 Etasjeskille/gulv mot grunn

- Det er målt høydeforskjell på mellom 15-30 mm gjennom hele rommet. Tilstandsgrad 2 gis med bakgrunn i standardens krav til godkjente måleavvik.

- For å få tilstandsgrad 0 eller 1 må høydeforskjeller rettes opp. Det vil imidlertid sjelden være økonomisk rasjonelt som et enkeltstående tiltak i en bolig som dette. Dersom boligen en gang skal renoveres, kan man vurdere slike tiltak.

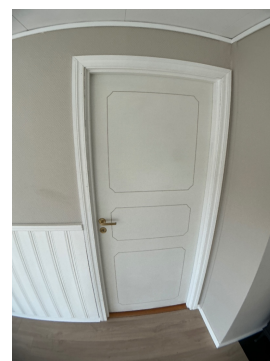
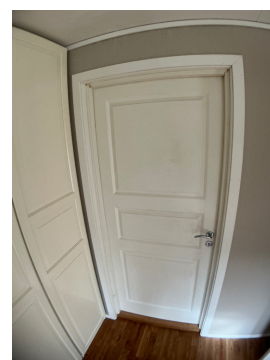
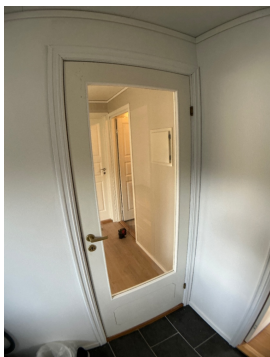
## TG 2 Innvendige dører

- Det er påvist avvik som tilsier at det bør foretas tiltak på enkelte dører.

- Enkelte dører må justeres.

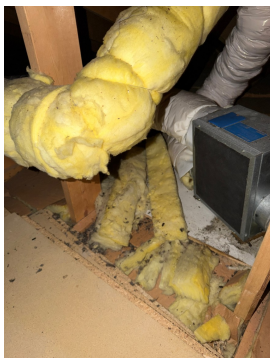
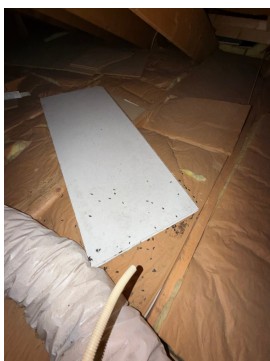
## ! TG 3 Andre innvendige forhold

Det er observert spor etter skadedyr på loft.

Bør undersøkes videre av fagkyndig.

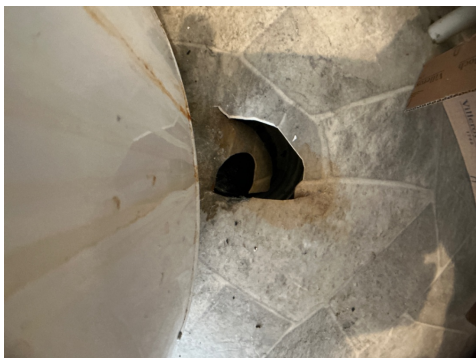
- Løsningen/utførelsen rundt rørgjennomføringer gir fare for fukt inn i konstruksjoner.

Det er ikke montert klemring på sluk på vaskerom

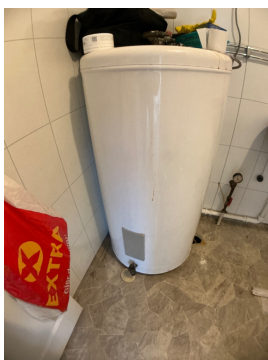
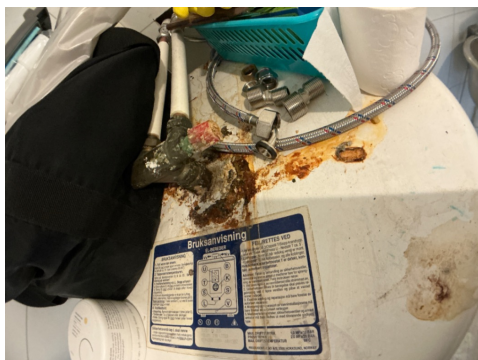
- Det er påvist at varmtvannstank er over 20 år
- Det er påvist andre avvik:

Rust på toppen av bereder. Tidligere lekkasje fra koblinger.

- Det er ikke behov for utbedringstiltak siden tanken fungerer i dag, men ut ifra alder kan skader plutselig oppstå på eldre tanker.
