# Tilstandsrapport

Kjedet enebolig

Rudolf Raschs veg 14, 2414 ELVERUM

Befaringsdato: 10.03.2025

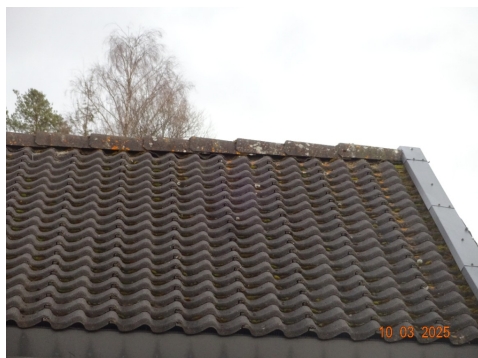
**Vurdering av avvik:**  
• Det er påvist andre avvik:  
Noe mosegroing på takteking.

Mose bør fjernes.

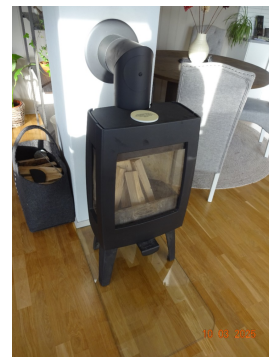
### TG 1 Pipe og ildsted

Elementpipe med ett løp. Sotluke.  
Peisovn i stue. Montert i ca. 2018/2019  
Gnistsikring utført med glassplate under ildsted.

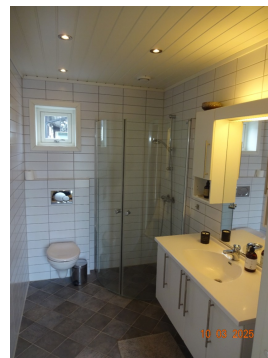
#### Generell

Bad fra byggeåret.  
Fremlagt ferdigattest.

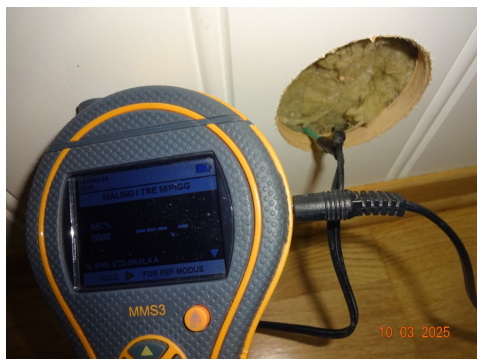
### TG 1 Tilliggende konstruksjoner våtrom

Hulltaking er foretatt nederst på delevegg mot våtsonen. Ved bruk av fuktmåler ble det ikke registrert unormale verdier.

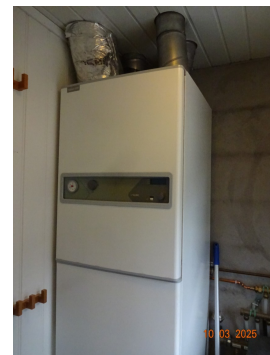
## ! TG 1 Vannbåren varme

Fordelerstokk til vannbåren gulvvarme montert på vegg i teknisk rom/vaskerom.
