Tilstandsrapport

Fritidsbolig

Lensvikveien 137 , 7316 LENSVIK

Befaringsdato: 30.04.2026

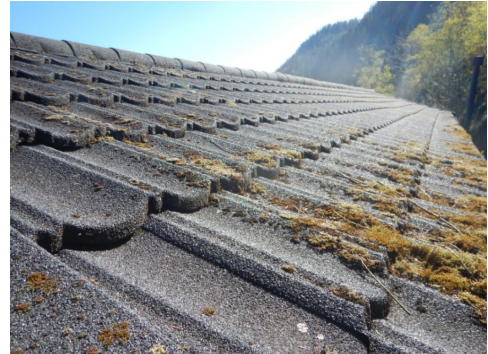
Begrenset inspeksjonsmulighet medfører usikkerhet knyttet til tekkingen sin tilstand. Registrert mose indikerer fukt påvirkning og begynnende begroing på overflaten.

Mose og begroing kan holde på fukt, noe som over tid kan bidra til nedbrytning av overflatebelegg og redusert levetid. Skjulte skader kan ikke utelukkes som følge av manglende nærmere inspeksjon.

Det er noe mose på takplatene

Det anbefales nærmere kontroll av taktekingen når sikker adkomst er etablert. Mose bør fjernes og overflaten rengjøres for å redusere fuktbelastning. Videre bør jevnlig vedlikehold og ettersyn påregnes.

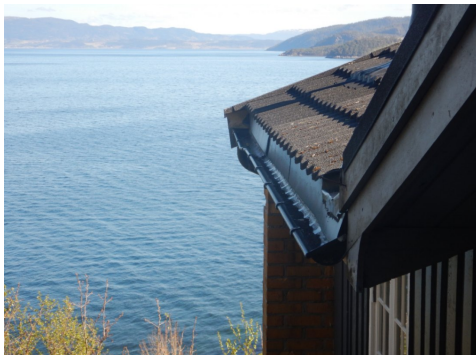
Takrenner og nedløp er utført i metall. Det er registrert nedbøyning og skader etter snøras. Det mangler takstige/stigetrinn for sikker adkomst til pipe for feiing, noe som ikke er forskriftsmessig og medfører fallfare.

Nedbøyning og skader på takrenner og nedløp skyldes belastning fra snøras og indikerer redusert funksjon og kapasitet for bortledning av takvann. Manglende takstige/stigetrinn innebærer at krav til sikker adkomst for feiing og tilsyn ikke er oppfylt.

Nedbøy av takrenner etter snøras

Skadde og nedbøyde takrenner og nedløp bør rettes, repareres eller skiftes for å sikre tilfredsstillende vannavledning. Det anbefales å etablere snøfangere for å redusere belastning fra snøras. Videre bør det monteres godkjent takstige eller taktrinn frem til pipe, eventuelt med pipeplattform der dette er nødvendig, for å sikre forskriftsmessig og trygg adkomst.

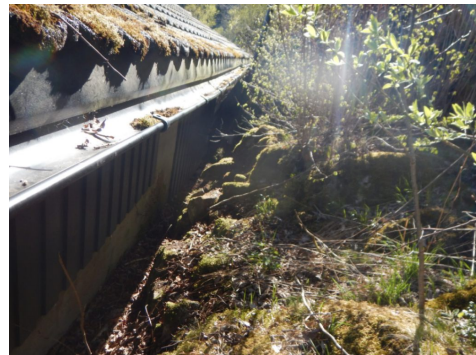
Liten avstand mellom hytte og terreng

Mangelfull lufting kan føre til oppfukning og redusert uttørking i veggkonstruksjonen, med risiko for fuktskader og biologisk vekst. Ukjent musetetting gir risiko for skadedyr i konstruksjonen. Snøoppbygning mot kledning kan medføre økt fuktbelastning og mekanisk påvirkning.

Det anbefales jevnlig kontroll og vedlikehold av kledning og overflater. Ved fremtidige arbeider bør lufting bak kledning og musetetting kontrolleres og eventuelt utbedres. Destruktive undersøkelser kan vurderes ved mistanke om avvik eller skade.

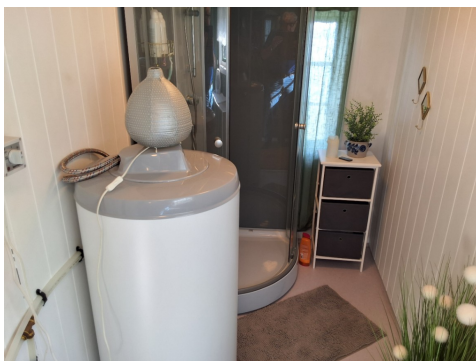
1. ETASJE > BAD

- Det er vindu/dør med ikke fuktbestandige materialer i våtsonen (ved vask, dusj, badekar, osv.), løsningen eller byggematerialet er uegnet.

Panel og våtromsmaling utgjør ikke en dokumentert fuktsikker løsning i våtrom. Manglende tettesjikt gir økt usikkerhet knyttet til fuktsikring. Vindu i våtsone med trebaserte materialer i foringer og lister anses som en uegnet løsning med hensyn til fuktbelastning.

Det anbefales etablering av dokumentert våtromsløsning med egnet tettesjikt. Vindu og tilhørende detaljer i våtsone bør tilpasses med fuktbestandige materialer eller ombygges for å redusere fuktbelastning.

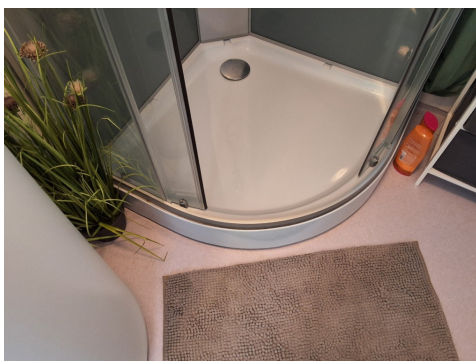
1. ETASJE > BAD

- Når sluket har begrenset tilgang, er det vanskelig å rengjøre sluket og å inspisere den for å oppdage skader i membranen/fuger rundt sluket, som er avgjørende for å forhindre lekkasjer.

Manglende mulighet for tilstrekkelig renhold kan føre til oppsamling av smuss og redusert avrenning. Videre er det risiko for svikt i tilkoblingen mellom vinylbelegg og sluk, noe som kan medføre fuktinntrenging i konstruksjonen.

Sluk er under dusjkabinett

Det anbefales å etablere bedre tilgang for inspeksjon og renhold av sluk. Tilstanden på sluk og tilkobling til tettesjikt bør kontrolleres nærmere, og oppgradering bør påregnes ved avvik.

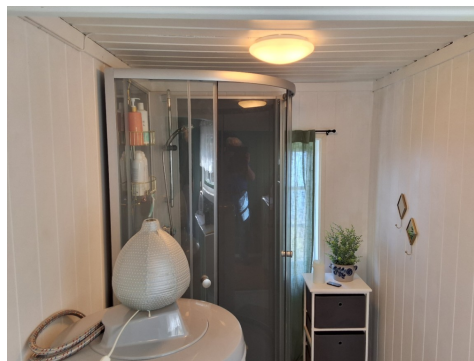
1. ETASJE > BAD

Manglende ventilasjonsløsning medfører utilstrekkelig luftutskifting i våtrommet. Lufting via vindu gir ikke stabil eller tilstrekkelig ventilasjon, særlig i perioder med høy fuktbelastning.

Mandler tilluft og avtrekk

Det anbefales å etablere tilfredsstillende ventilasjon, eksempelvis mekanisk avtrekk eller annen varig løsning som sikrer tilstrekkelig luftutskifting i henhold til dagens krav.
