# Tilstandsrapport

📍 Tingbergvegen 51 A, 4735 EVJE

# gnr. 50, bnr. 519

Befaringsdato: 04.06.2025

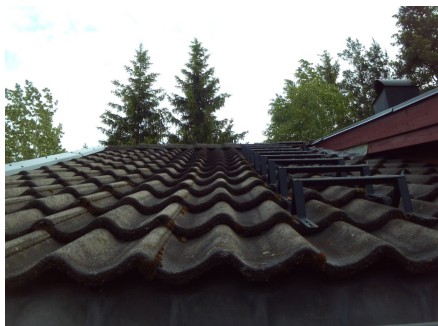
Deler av taktekkingen.

- Overvåk tilstanden jevnlig. For å få tilstandsgrad 0 eller 1 må tekkingen skiftes ut, men tidspunktet for når dette er nødvendig er vanskelig å si noe om.
- Når taktekking og undertak begynner å bli gamle, øker risikoen for lekkasjer, noe som kan føre til omfattende og kostbare reparasjoner av underliggende konstruksjoner dersom en ikke foretar tiltak på konstruksjonene før dette oppstår.

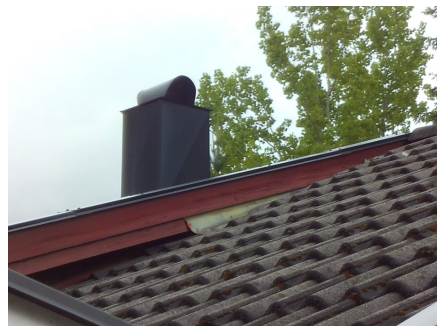
Taksteinen har fått en del slitasje.

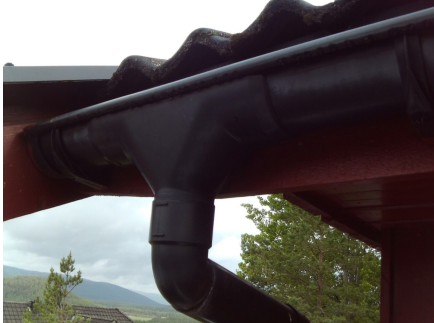
Deler av takrenner med tilhørende deler

- Overvåk tilstanden jevnlig. For å få tilstandsgrad 0 eller 1 må beslag/renner/nedløp skiftes ut, men tidspunktet for når dette er nødvendig er vanskelig å si noe om.
- Det er ikke krav om utbedring av snøfangere opp til dagens krav.

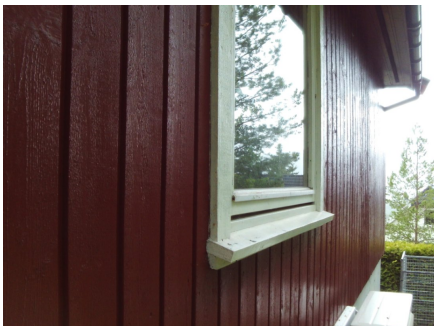
Deler av kledningen med tilhørende belistninger.

- Det bør foretas tiltak for å bedre lufting av kledningen.
- Uten tilstrekkelig lufting bak bordkledningen kan fuktighet som trenger inn bak bordene eller gjennom veggen innenfra ikke tørke opp. Dette skaper ideelle forhold for råtesopp og muggvekst.

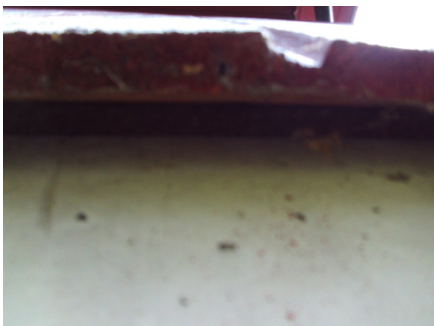
Ingen/lite tilgang på luft ved grunnmur.

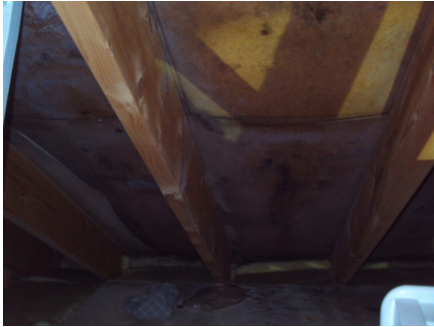
Er en del kondens/fuktmerker på sutakplater på ene siden av kaldtloftet. Luftespalter på kaldloftet i mot gesimsen er blitt klemt i sammen på midten av isolasjonen.

En del kondens/fuktmerker på sutakplater.

Luftespalter må åpnes opp på midten med en lekte eller lignende, som vil øke luftsirkulasjonen betraktelig. Følg med på tilstand på sutakplater som er misfarget.

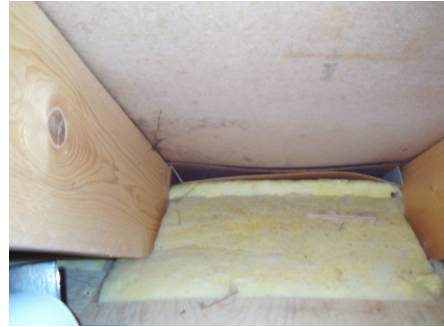
Luftespalte er klemt i sammen på midten.

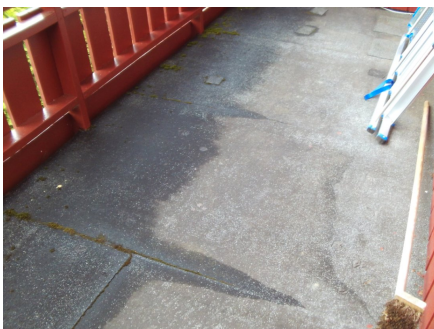
Ingen synlig lufting av konstruksjonen og tekking av papp er noe slitt og det har grodd noe mose som gjør at det blir noe ekstra fuktbelastning.

Eldre noe slitt tekking over soverom

Lufting av konstruksjonen må vurderes nærmere og ny tekking må legges for å unngå følgeskader ved en lekkasje.

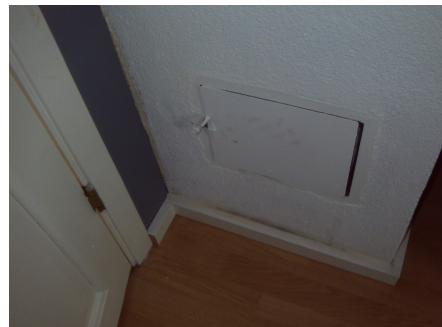
Sotluke på ene soverommet.

- Det anbefales å montere ildfast plate under luker på pipe.

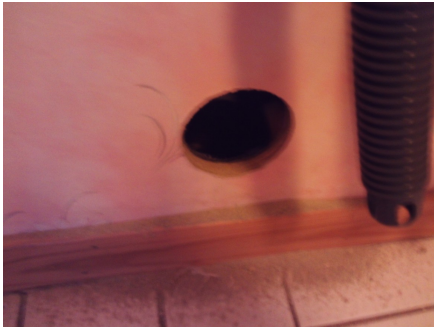
Det er blitt benyttet fuktsperre (plast) på innsiden av utfored vegg. Det må nevnes at dette var helt vanlig i denne byggeperioden.

Skulle det bli noe fukt/kondens på grunnmur vil ikke mindre mengde fuktighet kunne tørke ut når det er dampspærre på innsiden av veggen.

Hulltaking i utfored vegg på vaskerommet

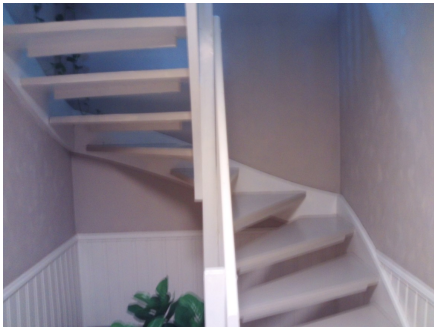
Trapp mellom etasjer.

- Håndløper må monteres på vegg for å tilfredsstille krav på byggetidspunktet.

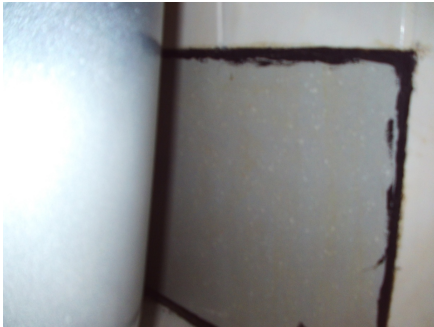
Veggen bak badekar er ikke fliselagt og har synlige plater som er fuget i rundt. Ingen fuktsikring av disse plater.

Ingen fliser bak badekar

Plater bak badekar må fuktsikres for å unngå skader ved kontakt med fuktighet som kan trekke inn i utforede vegger.

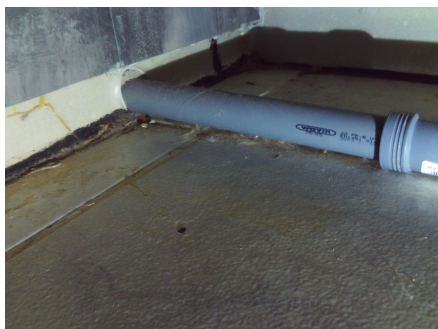
Avløp i fra sluk i dusjnisje er ført til sluk under badekar

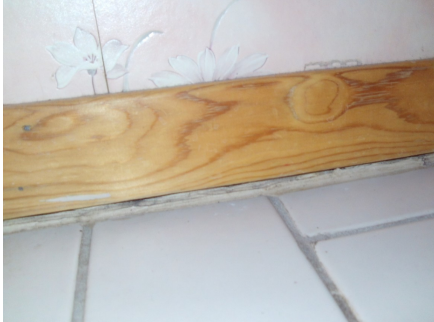
Ingen synlig fuktsikring i overgang gulv og vegg. Gulvlister er ingen god løsning på et våtrom.

Ingen synlig fuktsikring i overgang gulv og vegg

- Det må gjøres nærmere undersøkelser. Manglende membran/tettesjikt medfører risiko for lekkasjer og fukt i konstruksjonen.

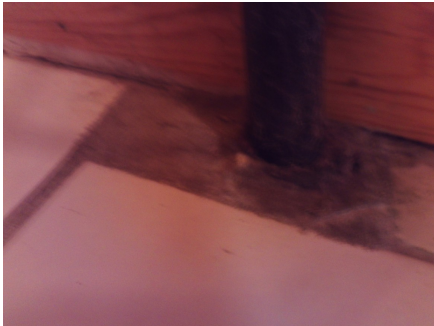
- Løsningen/utførelsen rundt rørgjennomføringer gir fare for fukt inn i konstruksjoner.
- Konsekvensen er at det kan oppstå fuktskader i konstruksjonen bak overflatematerialet. Vann kan trenge inn gjennom utette rørgjennomføringer og forårsake fuktskader ved fukttilførsel gjennom enten bruksvann eller lekkasjevann.

Rørgjennomføring i gulvet

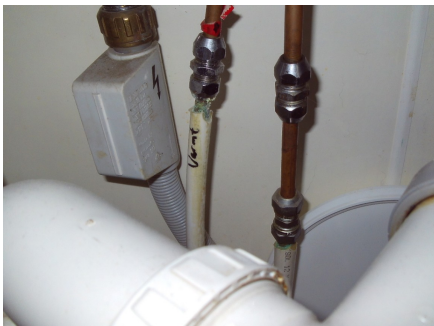
Vannrør i kjøkkenbenken.

- Det er ikke behov for utbedringstiltak siden anlegget fungerer i dag, men ut ifra alder kan skader plutselig oppstå på eldre anlegg.
- I forbindelse med oppgradering av våtrom vil det være naturlig med utskiftning av rør.

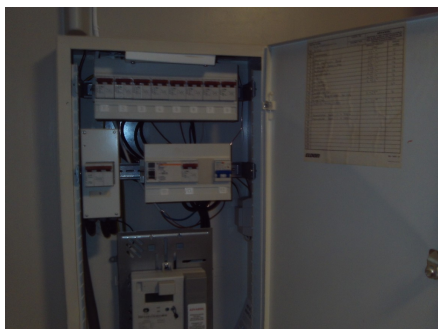
Sikringsskapet er plassert i vindfang og har merkede kurser. Det meste av anlegget er i fra byggeåret og har ingen åpenbare synlige skader/feil.

Sikringsskapet er plassert i vindfang

Ja En gjennomgang av noe eldre anlegg av fagfolk ved jevne mellomrom anbefales.
