Tilstandsrapport

Boligbygg med flere boenheter
-

E.J.Berghs veg 16 B, 2316 HAMAR
-

Oppdragsnr.: 14566-1785

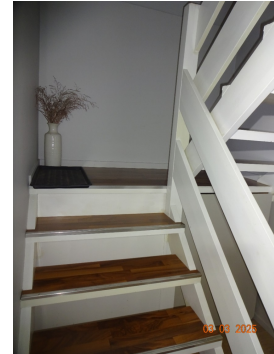
- Håndløper må monteres på vegg for å tilfredsstille krav på byggetidspunktet.
- Det er ikke krav om utbedring av rekkverkshøyder opp til dagens krav.
- Det er ikke krav om utbedring av åpninger opp til dagens krav.

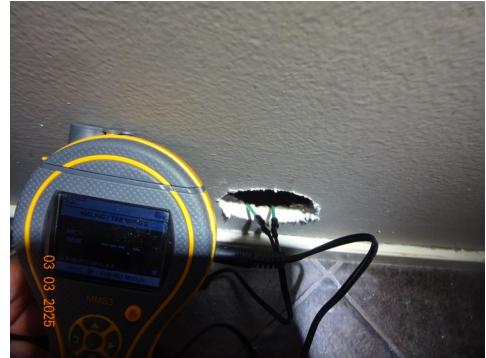
Hulltaking er foretatt nederst på delevegg mot våtsonen. Ved bruk av fuktmåler ble det ikke registrert unormale verdier.

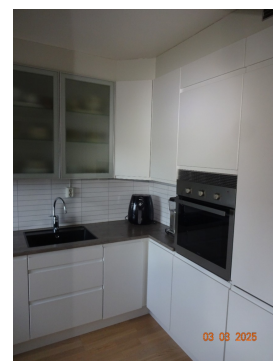
- Det er ikke påvist tegn på at det er montert lekkasjedeteksjon ved oppvaskmaskin/oppvaskkum, dette er et krav på kjøkkenet ut ifra alder.

- Det bør monteres lekkasjedeteksjon ved oppvaskmaskin/oppvaskkum.
