# Rosenvangvegen 16

## 2054 MOGREINA

### Tilstandsrapport

### Eierskifte

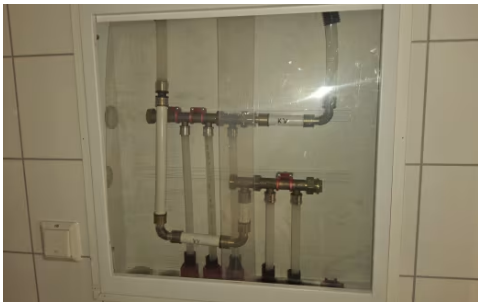
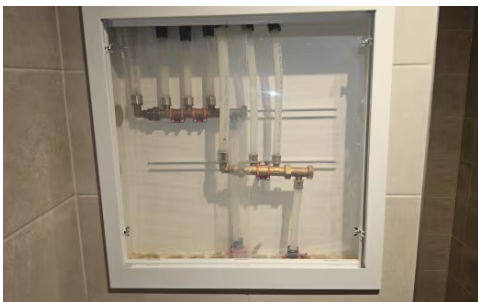
## 6.18 Vannledninger

Type anlegg	Rør i rør system
Er det utført arbeider på anlegget etter byggeår?	Nei
Ingen utførte arbeider iht. eier.	
Er det etablert fordelerskap?	Ja
Er det manglende vannstoppesystem i tilknytning til, eller manglende avrenning til sluk/avløp fra fordelerskap?	Nei
Har vannrør nådd en alder som gir økt risiko for skader eller følgeskader?	Nei
Er det manglende isolering av vannrør hvor det er risiko for frost eller kondens?	Nei
Er det registrert tegn til lekkasjer eller skader på vannrør?	Nei
Er det redusert vanntrykk ved prøving av to tappesteder samtidig?	Nei
Er det manglende tilgjengelighet til stoppekran?	Nei
Er det dårlig funksjon på stoppekran?	Nei
<b>Oppsummering av vannledninger</b>	<b>TG-1</b>

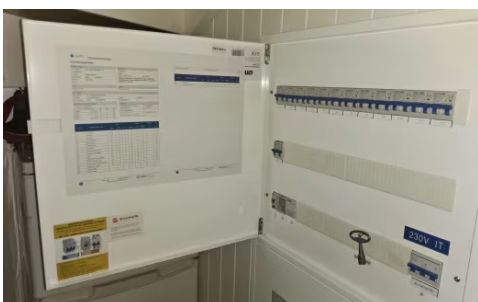
## 6.19 Elektrisk

Er det foretatt kontroll av det lokale el tilsyn i løpet av de siste 5 år	Nei
Type sikringer	Automatsikringer
Er det gjennomført arbeider etter opprinnelig byggeår?	Nei
Ingen utførte arbeider iht. eier.

Er det manglende samsvarserklæring på arbeider utført etter 01.01.1999?	Nei
Er det manglende kursfortegnelse?	Nei
Er det manglende samsvar mellom kursfortegnelse og antall sikringer?	Nei
Er det tegn på varmgang (termiske skader) på kabler, brytere, downlight, stikkontakter, og elektrisk utstyr?	Nei
Er kabler utilstrekkelig festet?	Nei
Er det tegn til at kabelinnføringer og hull i inntak og sikringsskap ikke er tette?	Nei
Spørsmål til eier: Løses sikringene ofte ut?	Nei
Spørsmål til eier: Har det vært brann, branntilløp eller varmgang i anlegget?	Nei
<b>Oppsummering av elektrisk</b>	<b>TG-1</b>

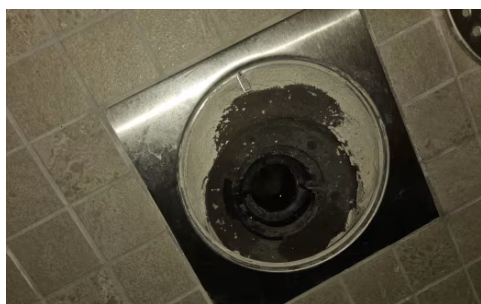
## 6.22 Våtrom: Bad 1. Etasje

Beskrivelse av overflate	
Flislagt gulv og vegg. Malt innvendig tak.	
Er det gjennomført arbeider etter opprinnelig byggeår?	Nei
Ingen innleide arbeider iht eier.	
Er det påvist avvik i krav om høydeforskjell på tettesjikt/fall til sluk?	Nei
Er det fare for at lekkasjevann fra installasjoner i rommet ikke når sluket?	Nei
Er vindu eller dør plassert i våtsone (utsatt for vannsprut)?	Nei
Er det gjennomføringer i vegg/tak mot kald sone?	Nei
Er det registrert riss, sprekker i fuger, bom (hulrom) under flis?	Nei
Er det påvist tegn på sopp/råteskader/fuktskader på overflater eller skadedyr?	Nei
Er det registrert knirk i gulvet?	Nei
<b>Oppsummering av overflater</b>	<b>TG-1</b>
Fallforhold til sluk, og høydeforskjell mellom topp sluk og topp membran ved dør, er tilfredsstillende. Det er målt til ca. 40mm.

Er det manglende mulighet for renhold og inspeksjonsmulighet av sluk?	Nei
Type sluk	Plast
Er det påvist avvik ved utførelsen av membran/tettesjikt/klemring rundt sluk?	Nei
Er det påvist tegn på utettheter f.eks. rundt rørføringer eller andre overganger?	Nei
Er det påvist feil utførelse, feil materialvalg, eller skader i tettesjikt med fare for fuktskade?	Nei
Har membran/tettesjikt nådd en alder som gir økt risiko for skader eller følgeskader?	Nei
<b>Oppsummering av membran, tettesjikt og sluk</b>	<b>TG-1</b>

Beskrivelse	
Det er etablert en servant, klosett og innfellbare dusjdører.	
Er det skader på utstyr og innredning?	Nei
Er det innebygd sisterner til klosett?	Nei
<b>Oppsummering av sanitærutstyr</b>	<b>TG-1</b>

Type ventilerings	Mekanisk avtrekk
Tilluft fra dør.	
Er ventilasjonen funksjonstestet?	Ja
<b>Oppsummering av ventilasjon</b>	<b>TG-1</b>

Er det foretatt hulltaking fra tilstøtende rom?	Nei
Er det påvist indikasjon på skader/fukt ved bruk av fuktsøk/fuktmåling?	Nei
<b>Oppsummering av fukt</b>	<b>TG-IU</b>
Hulltaking er ikke foretatt da badet er nyere enn 5 år og utførelsen på badet er dokumentert.

Fremlagt dokumentasjon	Ja
Badet er bygd etter TEK 10 eller senere forskrift, og det foreligger ferdigattest. Alt arbeid er ansvarsbelagt i byggesaken og vurderes å være dokumentasjon på at badet er bygd iht. forskrifter.

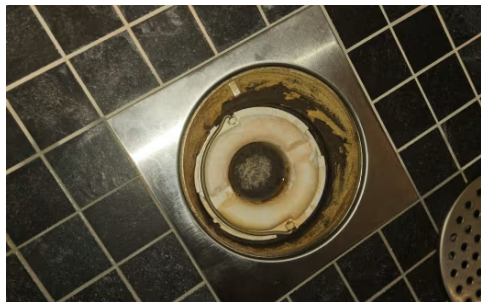
Beskrivelse av overflate	
Flislagt gulv og vegg. Malt innvendig tak.	
Er det gjennomført arbeider etter opprinnelig byggeår?	Nei
Ingen innleide arbeider iht. eier.	
Er det påvist avvik i krav om høydeforskjell på tettesjikt/fall til sluk?	Nei
Er det fare for at lekkasjevann fra installasjoner i rommet ikke når sluket?	Nei
Er vindu eller dør plassert i våtsone (utsatt for vannsprut)?	Nei
Er det gjennomføringer i vegg/tak mot kald sone?	Nei
Er det registrert riss, sprekker i fuger, bom (hulrom) under flis?	Nei
Er det påvist tegn på sopp/råteskader/fuktskader på overflater eller skadedyr?	Nei
Er det registrert knirk i gulvet?	Nei
<b>Oppsummering av overflater</b>	<b>TG-1</b>
Fallforhold til sluk, og høydeforskjell mellom topp sluk og topp membran ved dør, er tilfredsstillende. Det er målt til ca. 38mm.

Er det manglende mulighet for renhold og inspeksjonsmulighet av sluk?	Nei
Type sluk	Plast
Er det påvist avvik ved utførelsen av membran/tettesjikt/klemring rundt sluk?	Nei
Er det påvist tegn på utettheter f.eks. rundt rørføringer eller andre overganger?	Nei
Er det påvist feil utførelse, feil materialvalg, eller skader i tettesjikt med fare for fuktskade?	Nei
Har membran/tettesjikt nådd en alder som gir økt risiko for skader eller følgeskader?	Nei
<b>Oppsummering av membran, tettesjikt og sluk</b>	<b>TG-1</b>

Er det skader på utstyr og innredning?	Nei
Er det innebygd sisterner til klosett?	Nei
<b>Oppsummering av sanitærutstyr</b>	<b>TG-1</b>

Type ventilering	Mekanisk avtrekk
Tiluft fra dør.	
Er ventilasjonen funksjonstestet?	Ja
<b>Oppsummering av ventilasjon</b>	<b>TG-1</b>

Er det foretatt hulltaking fra tilstøtende rom?	Nei
Er det påvist indikasjon på skader/fukt ved bruk av fuktsøk/fuktmåling?	Nei
<b>Oppsummering av fukt</b>	<b>TG-IU</b>
Hulltaking er ikke foretatt da badet er nyere enn 5 år og utførelsen på badet er dokumentert.

Fremlagt dokumentasjon	Ja
Badet er bygd etter TEK 10 eller senere forskrift, og det foreligger ferdigattest. Alt arbeid er ansvarsbelagt i byggesaken og vurderes å være dokumentasjon på at badet er bygd iht. forskrifter.
