# Tilstandsrapport

Boligbygg med flere boenheter

Øvre Hamburgersmauet 2C , 5018 BERGEN

Befaringsdato: 14.01.2026

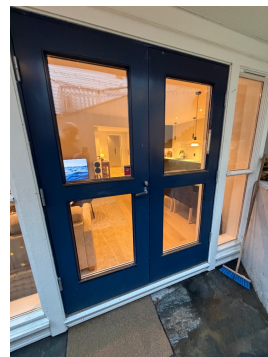
### ! TG 1 Dører

Bygningen har malt hovedytterdør og malt balkongdør i tre.

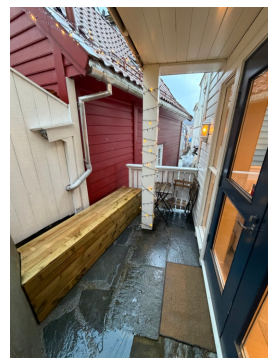
### ! TG 1 Balkonger, terrasser og rom under balkonger

Terrasse i 2 ulike nivåer, bruk av arealet er forbehold denne seksjonen. Oppmålt til ca. 10m2 totalt.

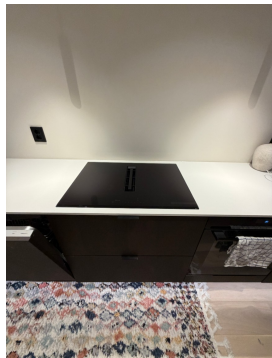
### TG 2 Avtrekk

Det er kjøkkenventilator med kullfilter.

- Det er kun kullfilterventilator på kjøkkenet og heller ikke andre forserte/mechaniske avtrekksløsninger fra kokesonen.

TG2 i henhold til NS3600. For å oppnå TG1 må det etableres utblåsning fra kjøkkenventilator til frisk luft

Det er ikke behov for utbedringstiltak

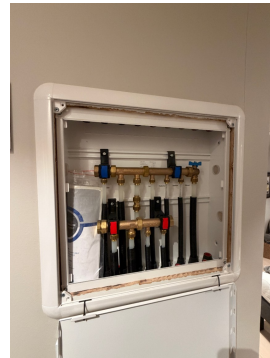
### TG 1 Vannledninger

Innvendige vannledninger er av plast (rør i rør). Det er besiktiget i rørskap.

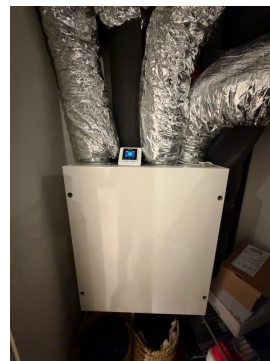
### TG 1 Ventilasjon

Boligen har balansert ventilasjon, aggregat plassert i bod.
